Estrategias de restauración para la vivienda patrimonial de la señora Miguelina Febles en
Colosó–Sucre

Corporación Universitaria del Caribe – CECAR
Facultad de Ciencias Básicas, Ingenierías y Arquitectura

Trabajo de grado presentado como requisito para optar al título de Arquitecto

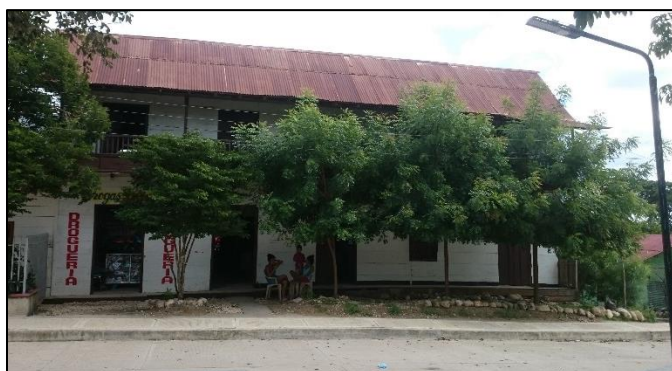
Figura 1. La Vivienda de Miguelina Febles, donde se aprecia su fachada principal en aparente “buen estado”. Fuente de elaboración propia (2017).

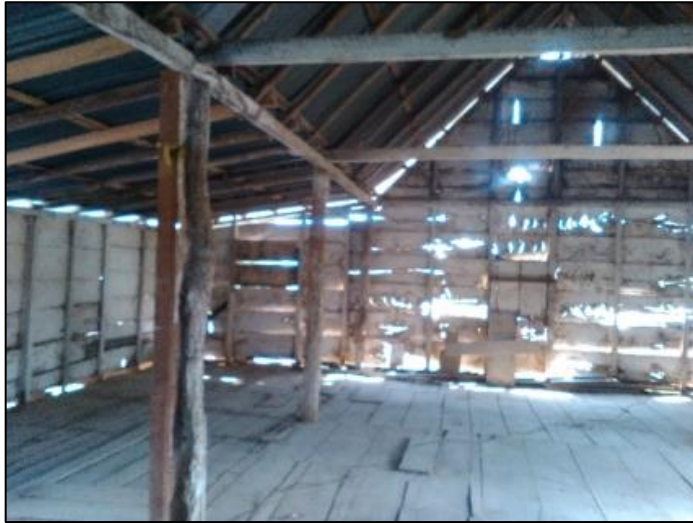
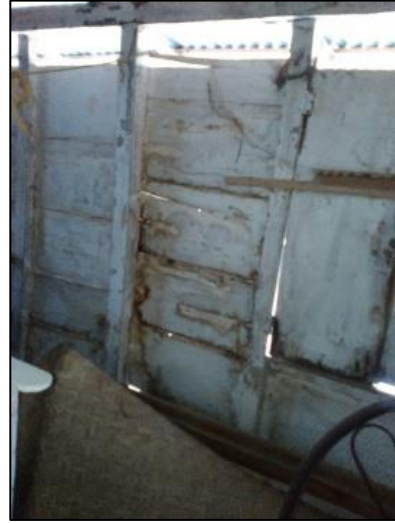
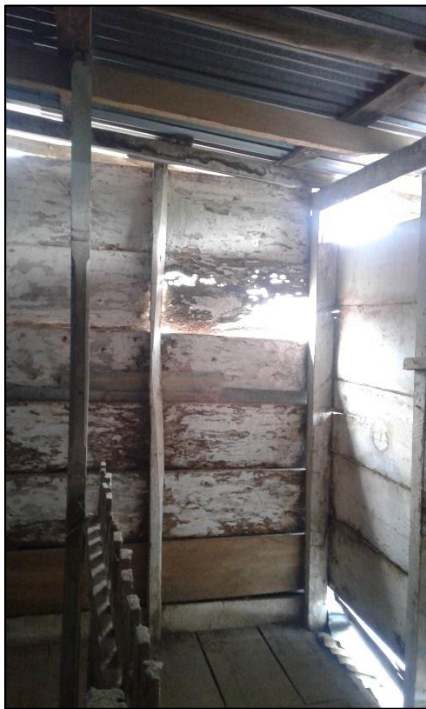
Figuras 3, 4 y 5. Se aprecia de forma detallada el alto deterioro que posee la vivienda en su interior. Fuente de elaboración propia (2017).

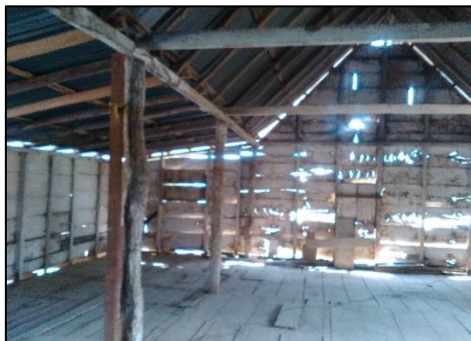
Figura 40. Vista del estado de deterioro del segundo piso. Fuente de elaboración Propia (2017).

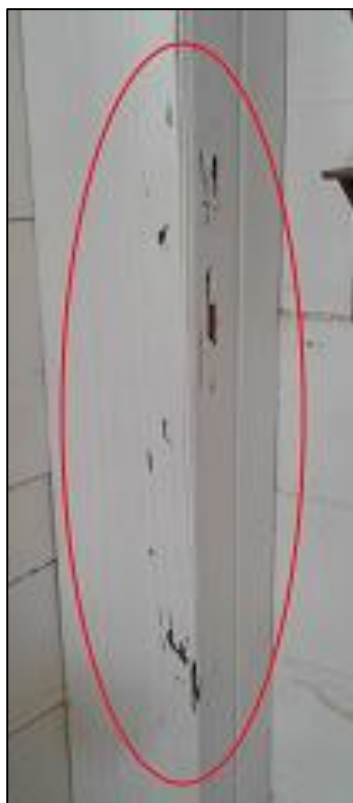
En el caso de la vivienda de la Sra. Miguelina Febles se encuentran de los dos tipos de agentes, los bióticos y los abióticos entre ellos están en su fachada lateral derecha y lateral izquierda en el primero y segundo piso, donde se están viendo afectados por los daños ocasionados por el sol y la lluvia, además en su fachada posterior en el segundo piso los efectos del sol han provocado que la madera vaya perdiendo su color natural y por otra parte los bióticos producidos por insectos xilófagos coleópteros (Figuras 50 y 51).

Figura 50. Patología por insectos xilófagos coleópteros. Fuente de elaboración Propia (2017).

Figura 51. Patología por insectos xilófagos coleópteros. Fuente de elaboración Propia (2017).

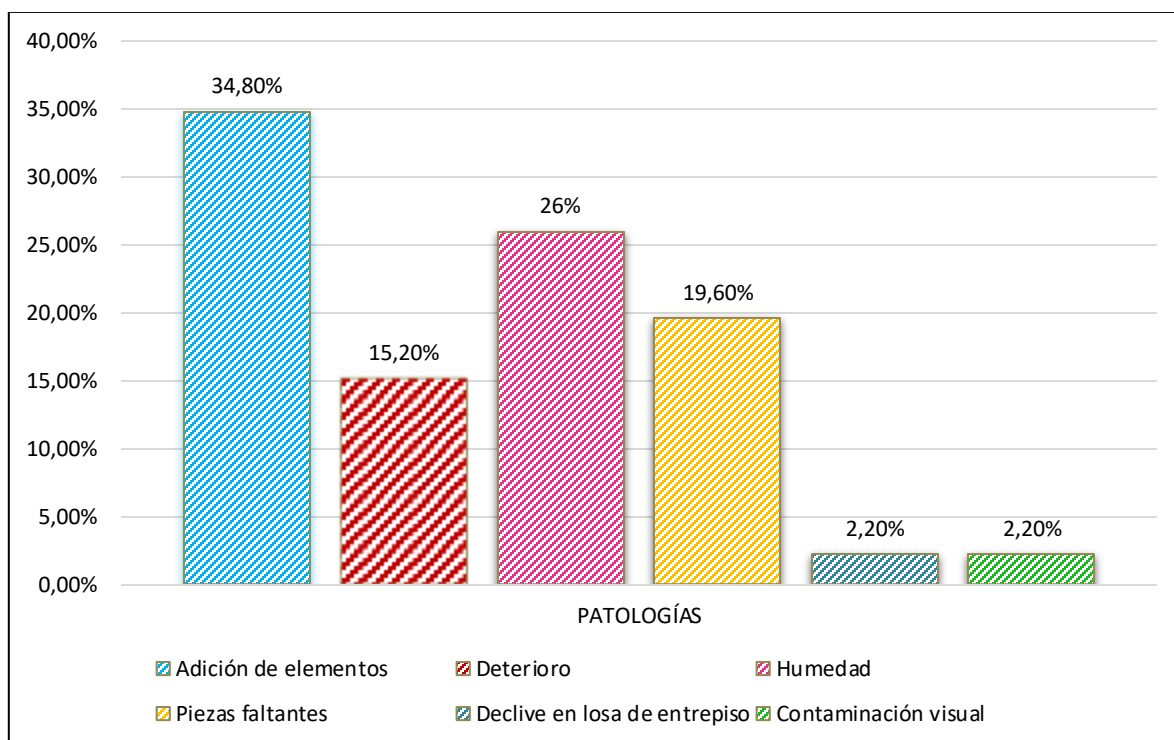
En cuanto a las patologías halladas, se encontraron diversas, entre ellas están: la adición de elementos, los cuales no corresponden al orden, posición de los materiales originales o simplemente son materiales que no forman parte del patrón de la vivienda que en este caso es la madera; así mismo se encuentra humedad, piezas faltantes, deterioro, declive en losa de entrepiso y contaminación visual. De todas estas la que genera mayor impacto es la adición de elementos con un 34,80%, seguido la humedad con un 26%, seguido por piezas faltantes con un 19,60%, luego el deterioro con un 15,20%, y por ultimo declive en losa de entrepiso con un 2,20% y contaminación visual (Figura 52).

Figura 52. Diagrama de barras de clasificación de patologías. Fuente de elaboración Propia (2017).
