Documentación de la Iglesia San Miguel Arcángel un inmueble de conservación arquitectónico y cultural del municipio de Colosó Sucre

Corporación Universitaria del Caribe – CECAR

Programa de Arquitectura

Trabajo de grado presentado como requisito para optar al título de Arquitecto

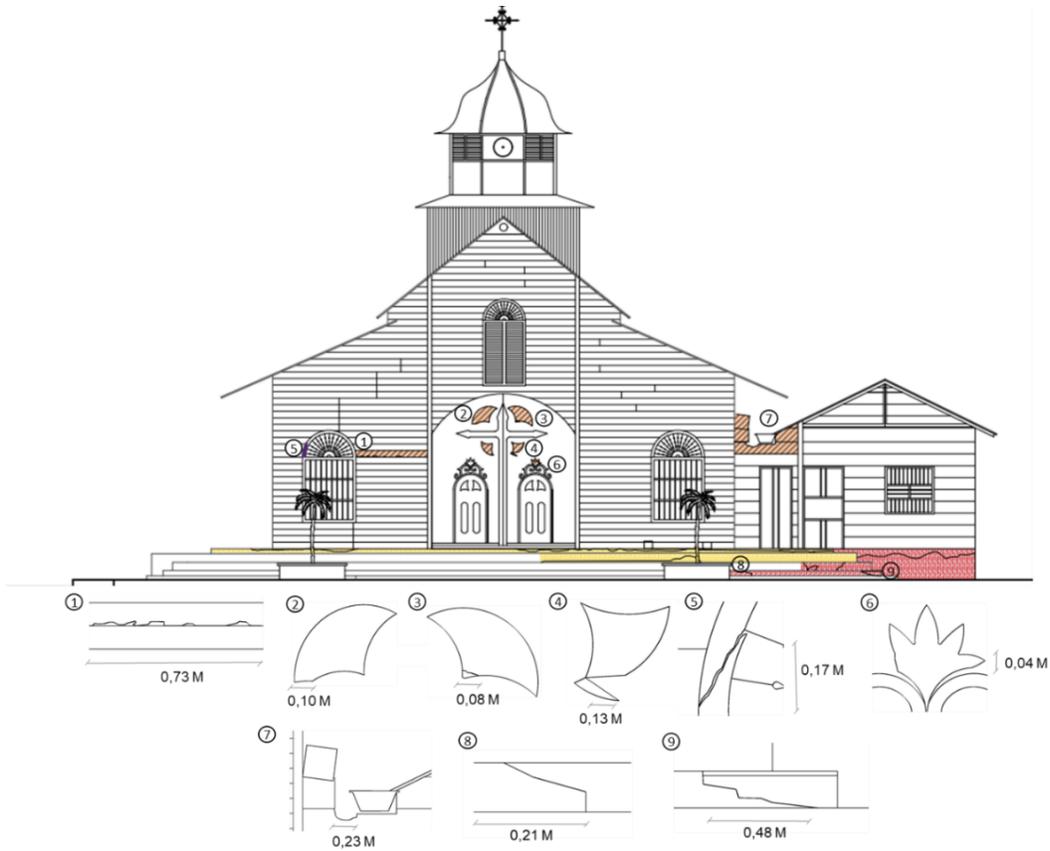
Patologías fachada este Iglesia San Miguel Arcángel

Nota: La ilustración muestra las patologías enumeradas y medidas. Fuente: Elaboración propia

Desprendimiento De La Madera	Desprendimiento Ocasionando Grietas En Los Detalles Arquitectónicos.	Reintegración: Reparación Y Limpieza De Las Diferentes Lesiones Como Las Grietas Y Desprendimientos Y Darles Un Correcto Mantenimiento Periódico.
2

Desprendimiento De La Madera	Agrietamiento De La Madera Debido A Los Microorganismos Como Los Isopieros.	Consolidación: Reparación Y Limpieza De Las Diferentes Lesiones Como Las Grietas Y Desprendimientos Y Darles Un Correcto Mantenimiento Periódico.
3

Desprendimiento De La Madera	Desprendimiento Ocasionando Grietas Por La Colocación De La Viga Canal.	Liberación: Cambiar La Posición De La Viga Canal Y Reemplazo De Tablas De Madera En El Cerramiento.

Agrietamiento De La Madera	Agrietamiento De La Madera Debido A Los Microorganismos Como Los Isopieros,	Consolidación: Reemplazo De Tablas De Madera En La Ventana Que Impida El Avance De La Degradación.
5

Desprendimiento De La Madera	Desprendimiento Ocasionando Grietas En Los Detalles Arquitectónicos.	Reintegración: Reparación Y Limpieza Del Desprendimiento Y Darles Un Mantenimiento Periódico.
6

Agrietamiento En Concreto	Agrietamiento De Piso En Plantilla Roja Debido A La Erosión De La Arcilla Expansiva	Reconstrucción: Implementación De Otro Sistema Constructivo Que Impida El Agrietamiento A Futuro Que Impide Su Función Estructural

Desprendimiento De La Madera	Desprendimiento Debido A Los Microorganismos Como Los Isopieros Y La Incidencia Directa Del Aire.	Consolidación: Reemplazo De Tablas De Madera En Los Cerramientos Que Impida El Avance De La Degradación.
8

Agrietamiento En Concreto	Desprendimiento Y Agrietamiento Del Piso En Plantilla Rojo Debido A La Erosión De La Arcilla Expansiva.	Reconstrucción: Implementación De Otro Sistema Constructivo Que Impida El Agrietamiento A Futuro Que Impide Su Función Estructural

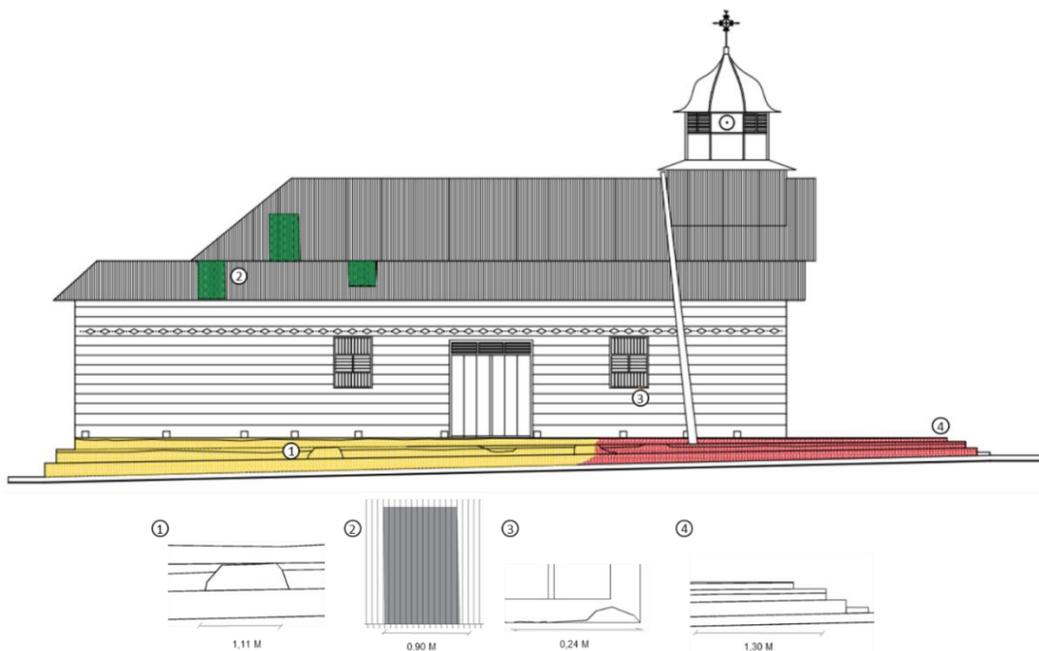
Figura 31.*Patologías fachada norte Iglesia San Miguel Arcángel*

Nota: La ilustración muestra las patologías con convenciones, enumeradas y medidas. Fuente: Elaboración propia.

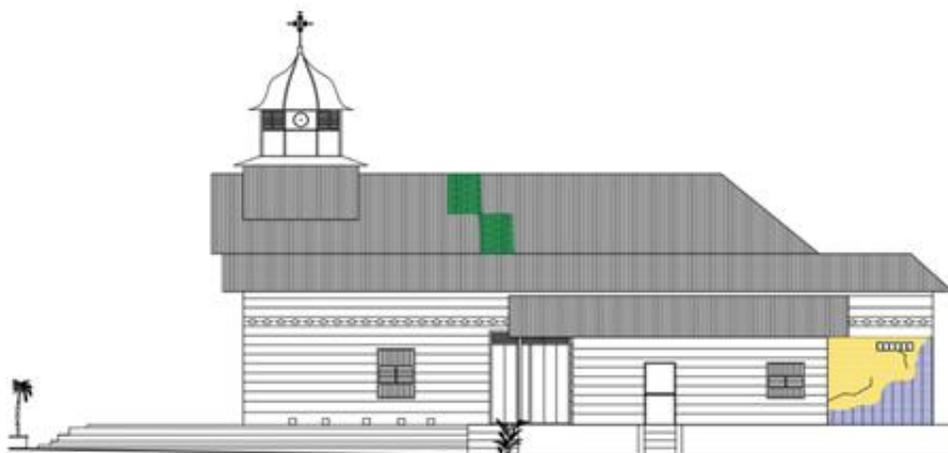
Figura 32.*Patologías fachada sur Iglesia San Miguel Arcángel*

Nota: La ilustración muestra las patologías con convenciones, enumeradas y medidas. Fuente: Elaboración propia.

Desprendimiento De La Madera	Desprendimiento De La Madera Debido A Los Microorganismos Como Los Isopieros.	Reintegración Y Consolidación: Reemplazo De Tablas De Madera En La Ventana Que Impida El Avance De La Degradación.
2

Desprendimiento De Concreto	Desprendimiento Del Piso En Plantilla Rojo Debido A La Erosión De La Arcilla Expansiva.	Reconstrucción: Implementación De Otro Sistema Constructivo Que Impida El Agrietamiento A Futuro Que Impide Su Función Estructural.
3

Agrietamiento En Concreto	Desprendimiento Ocasionando Grietas Por La Colocación De La Viga Canal.	Reconstrucción: Implementación De Otro Sistema Constructivo Que Impida El Agrietamiento A Futuro Que Impide Su Función Estructural.

Humedad	Agrietamiento En Paredes De Mampostería Debido A La Erosión De La Arcilla Expansiva. Humedad Ocasionada Por Los Agentes Climáticos, Manifestación De Manchas Y Descarcamiento De La Pintura En Paredes.	Liberación: Cubrimiento De Grietas Por Medio De Masilla Tapa grietas. Para Evitar La Humedad Del Baño Se Procederá A Empañetar La Pared Y Aplicar Una Pintura Epóxica.

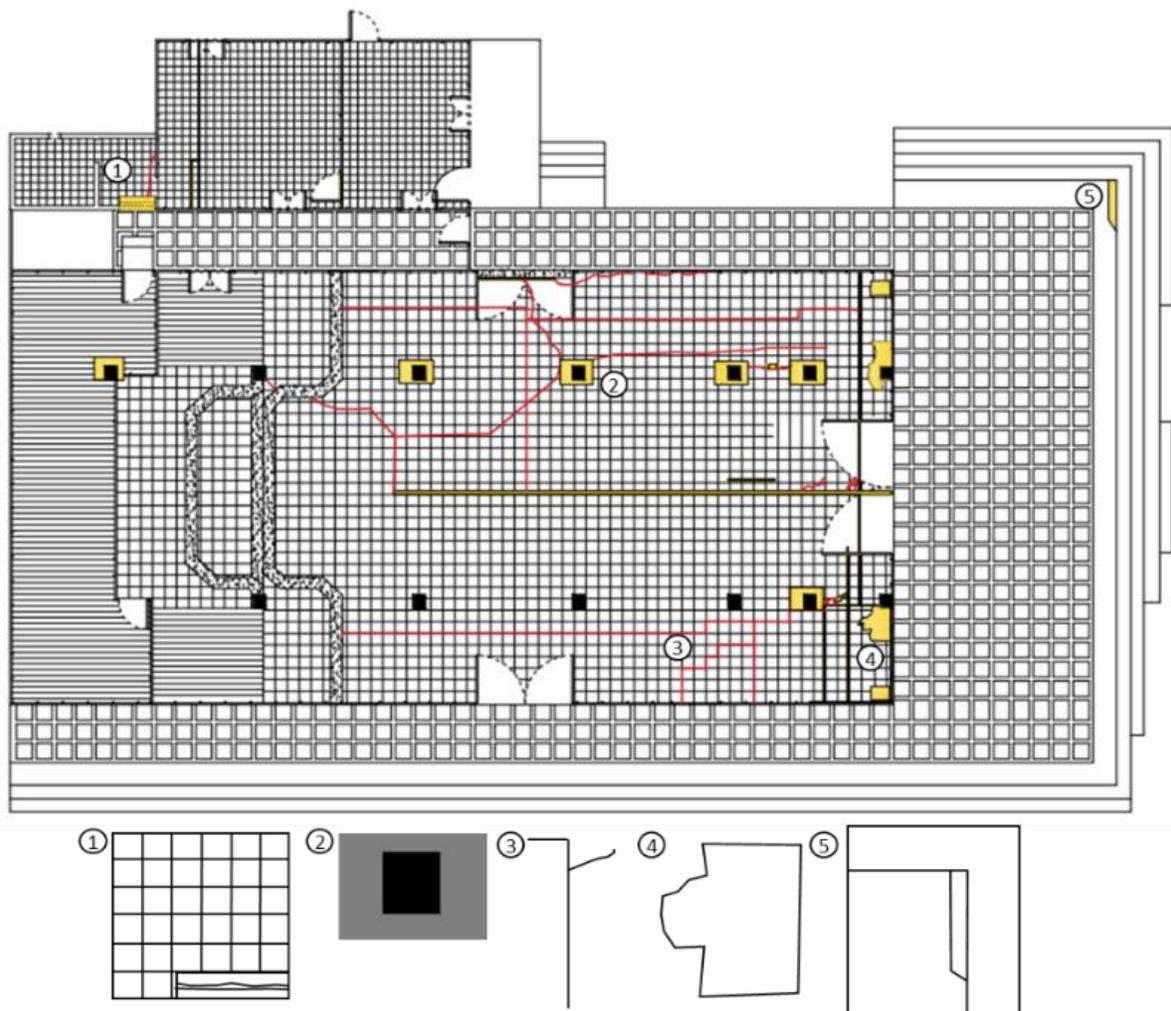
Patologías plano de pisos Iglesia San Miguel Arcángel

Nota: La ilustración muestra las patologías con convenciones, enumeradas y medidas. Fuente: Elaboración propia

Desprendimiento De Concreto	Desprendimiento De Piso En Baldosa Debido A La Erosión De La Arcilla Expansiva.	Reconstrucción: Implementación De Otro Sistema Constructivo Que Impida El Agrietamiento A Futuro Que Impide Su Función Estructural.
2

Desprendimiento De Concreto	Desprendimiento De Piso En Baldosa Debido A La Erosión De La Arcilla Expansiva.	Reconstrucción: Implementación De Otro Sistema Constructivo Que Impida El Agrietamiento A Futuro Que Impide Su Función Estructural.
3

Arietamiento En Concreto	Desprendimiento Ocasionando Grietas En Los Detalle Arquitectónicos.	Reconstrucción: Implementación De Otro Sistema Constructivo Que Impida El Agrietamiento A Futuro.

Desprendimiento De Concreto	Desprendimiento De Piso En Baldosas Debido A La Erosión De La Arcilla Expansiva. A Partir De Eso Se Le Hizo Una Intervención Rellenando El Cimiento De La Columna Con Concreto.	Reconstrucción: Implementación De Otro Sistema Constructivo Que Impida El Agrietamiento A Futuro Que Impide Su Función Estructural.
5

Arietamiento En Concreto	Agrietamiento De Piso En Baldosa Debido A La Erosión De La Arcilla Expansiva	Reconstrucción: Implementación De Otro Sistema Constructivo Que Impida El Agrietamiento A Futuro Que Impide Su Función Estructural.
6

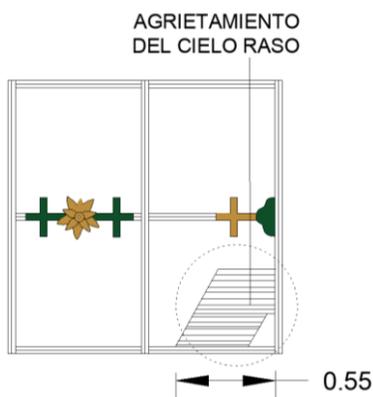
Patologías en detalles arquitectónicos cielo raso Iglesia San Miguel Arcángel

Nota: La ilustración muestra las patologías con radio de afectación. Fuente: Elaboración propia

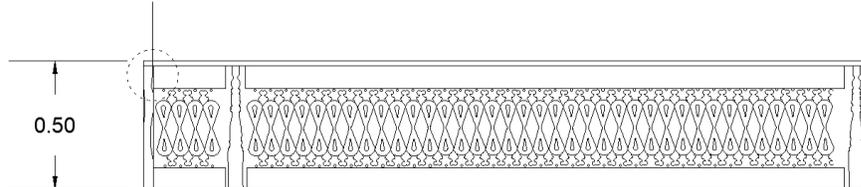
DESPRENDIMIENTO POR CAUSAS
ORGÁNICAS, PRESENCIA DE
MICROORGANISMOS

Nota: La ilustración muestra las patologías con radio de afectación. Fuente: Elaboración propia

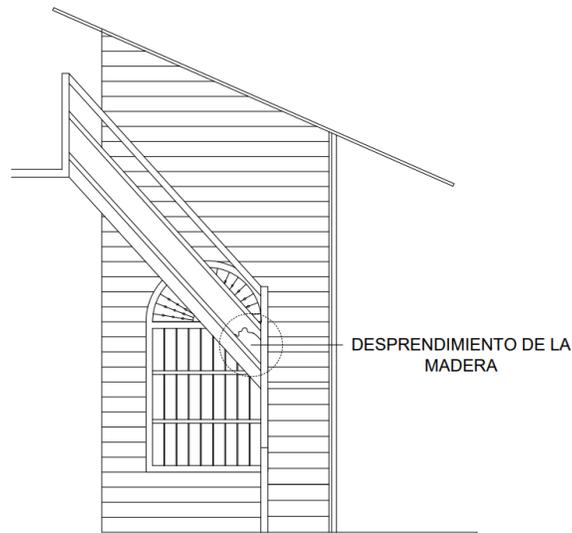
Figura 36.*Patologías en detalles arquitectónicos escalera interna Iglesia San Miguel Arcángel*

Nota: La ilustración muestra las patologías con radio de afectación. Fuente: Elaboración propia

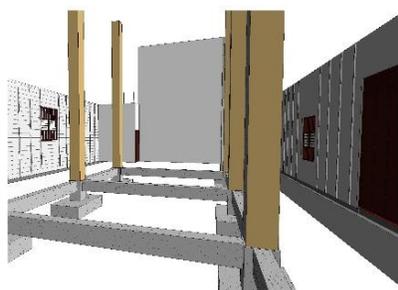
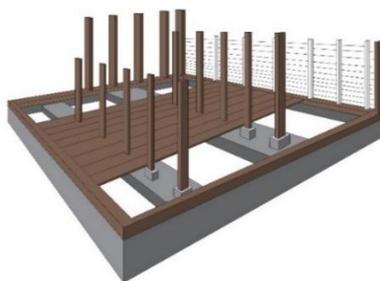
Cimentación propuesta. a) Cimentación semiprofunda, b) Entamborado tradicional en madera

1. La cimentación de la Iglesia está hecha en hormigón, material que se ha visto afectado por el tipo de suelo del municipio correspondiente a la arcilla expansiva presentando agrietamiento y desprendimiento en su estructura.

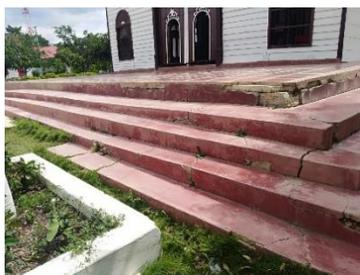
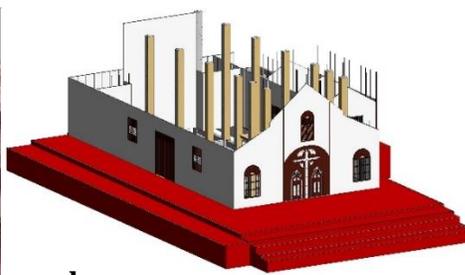
Intervención piso exterior a) Agrietamiento piso en cemento rojo b) Piso empañetado en concreto

Nota: La ilustración muestra agrietamiento de piso en cemento rojo. Fuente: Elaboración propia

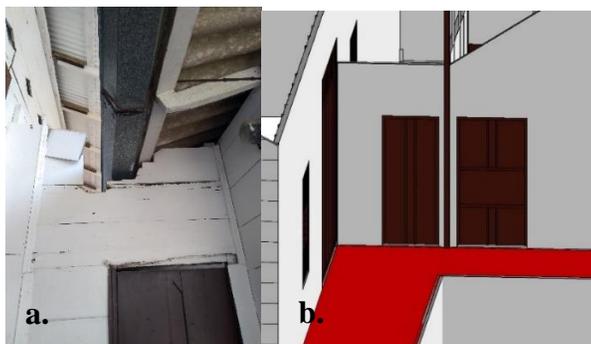
*Intervención cubierta antigua casa cural. a) Desprendimiento de tablonces de madera
b) Arreglo recomendado de tablas traslapado*

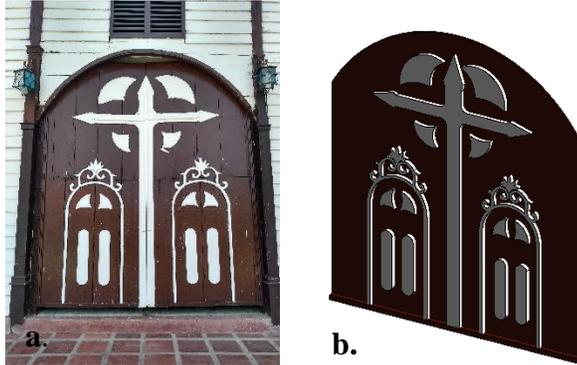
Intervención puerta principal. a) Desprendimiento de ornamentos, b) Desensamblado y empinado de pieza
