Informe Final De Pasantías  
Acompañamiento Técnico En La Ejecución, Supervisión De Obras Civiles Y Apoyo En El Control  
Administrativo De Obra Para La Empresa CREAMQ Cubiertas

Francisco José Otero Sáenz

Corporación Universitaria Del Caribe – CECAR  
Facultad De Arquitectura, Ingeniería Y Ciencias Básicas  
Programa de Arquitectura  
Sincelajo-Sucre  
2017

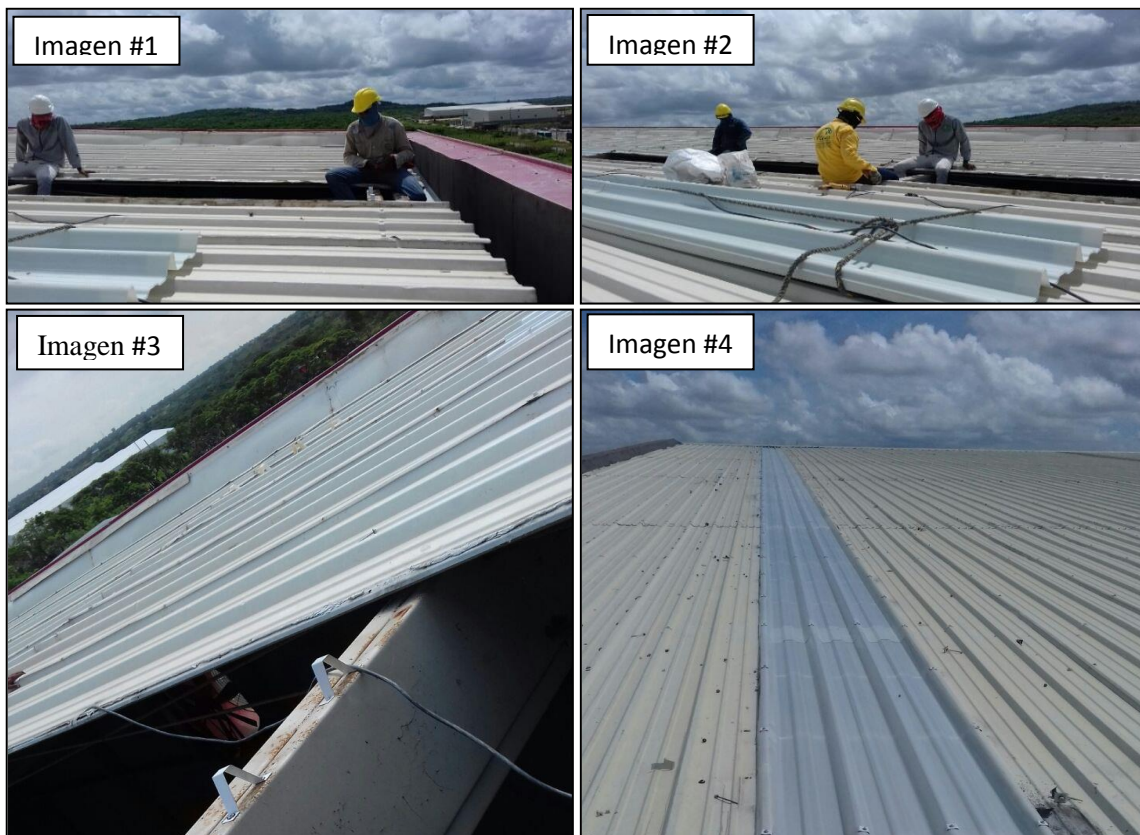
### **Registro fotográfico (Imagen 1, 2, 3 y 4)**

En la visita se observó que el estado de las fijaciones de toda la cubierta, se encontraban vencidas debido a la corrosión y las láminas de teja translúcida se encontraba cristalizada. En general, la cubierta ya había cumplido su periodo de utilidad y se le sugirió al cliente realizar una rehabilitación general de toda la tornillería y las tejas translúcidas.

**Imagen #1:** En esta se puede observar como los operarios realizan la desinstalación de la lámina GIP, y como dejan a superficie para la instalación de la lámina translúcida.

**Imagen #2:** En esta se puede observar cómo está sujeta la lámina, y lo resistente que es la teja de Panelmet.

**Imagen #3:** Se observa como es el método de instalación de las láminas translúcidas, colocando una omega de aluminio sobre la correa y luego se sujeta la lámina con tornillo zincado.

**Imagen #4:** Finalmente este es el resultado, una lámina translúcida instalada adecuadamente en Panelmet.

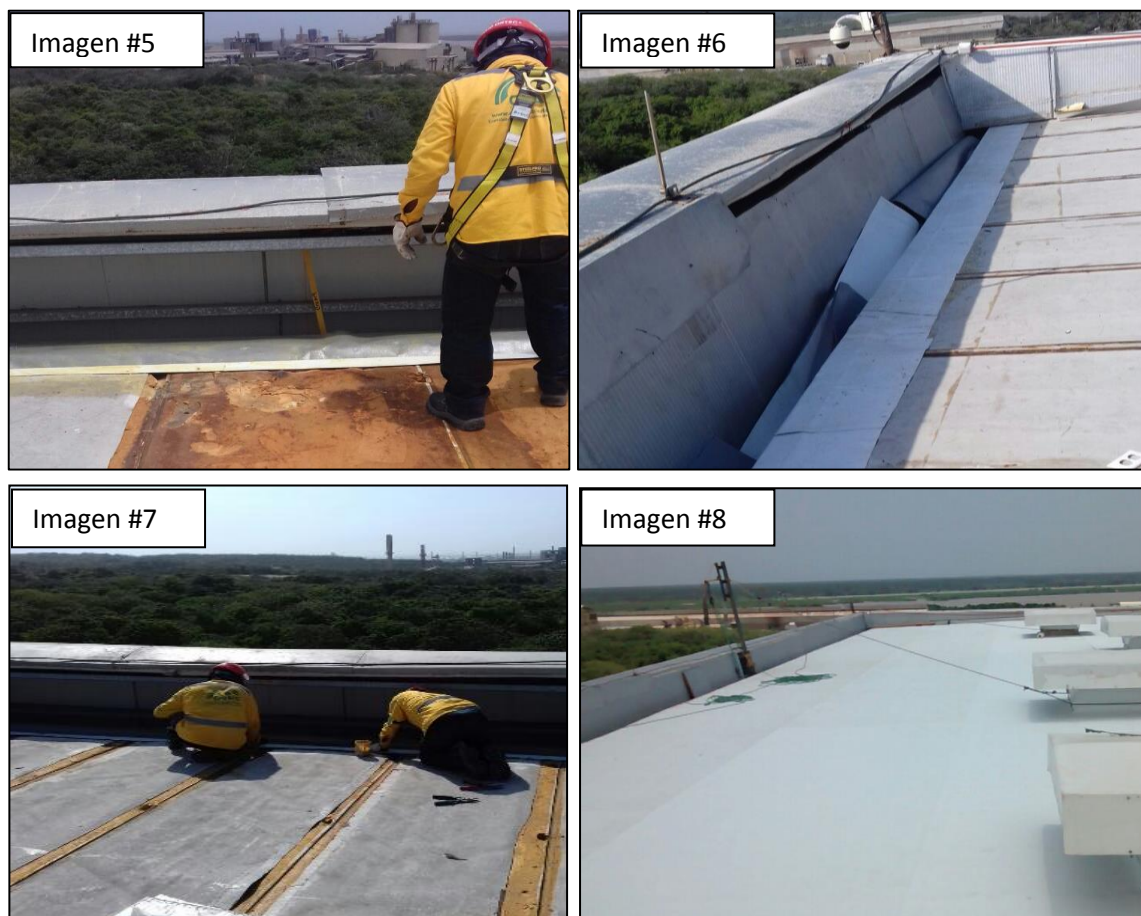
#### Figura 3.

**Imagen #5:** En esta imagen se puede observar cómo los instaladores, adecuan la superficie para la instalación de la membrana Ultra Ply.

**Imagen #6:** Se observa la instalación de la membrana en la contra fachada y el flanche que se debe fabricar para la hermetización de la cubierta.

**Imagen #7:** Se puede observar el proceso de instalación de la membrana Ultra Ply.

**Imagen #8:** En la imagen se observa el resultado final de la instalación de la membrana, y se puede ver la transformación que tuvo esta cubierta.
