Equipamientos Urbano Culturales: Análisis a las Bibliotecas públicas en el municipio de
Sincelejo

Corporación Universitaria del Caribe – CECAR
Facultad de Ciencias Básicas, Ingenierías y Arquitectura
Programa de Arquitectura
Sincelejo
2019

Trabajo de grado presentado como requisito para optar al título de Arquitecto

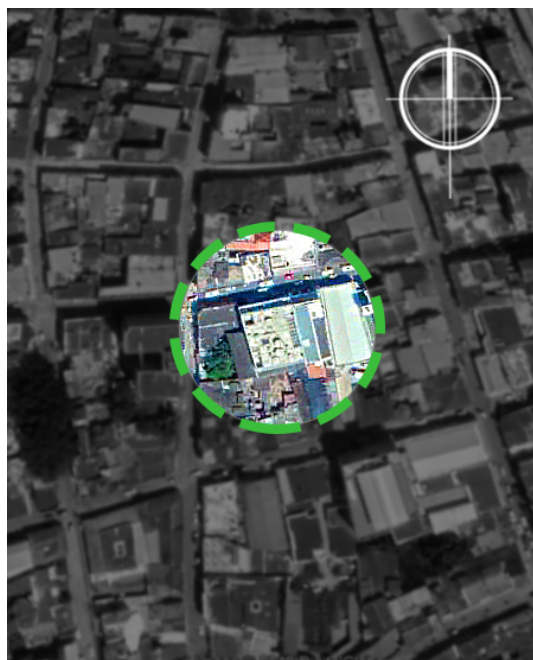
Imagen 6. Localización de la Biblioteca Banco de la República. Fuente: Google Maps

Dirección:	Calle 23 #18-30 Centro
Servicios:	Biblioteca, sala de audiovisuales, salón de lectura infantil. Sala de exposición cultural.
Pertenece a la Red nacional de bibliotecas:	Sí
Nivel del cobertura:	Nacional
Área construida:	704,98m ²
Área de cesión:	No determinada

La sala de lectura de infantil de la Biblioteca Banco de la República, (Imagen 6) se encuentra ubicada en el primer piso del equipamiento cerca de su acceso principal, por lo tanto el cumplimiento de este requisito es del 100%

La biblioteca Banco de la República cuenta con una sala de audiovisuales, dos salas de reuniones, y un pasillo con una galería donde se exhiben fotografías distribuidas en sus dos niveles, (Imagen 6) por lo tanto, el cumplimiento de este requisito es de 100%.

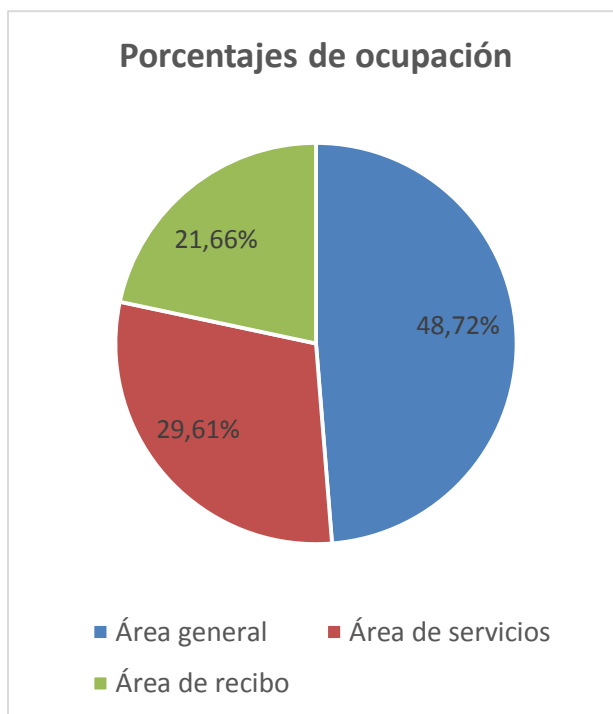
Gráfico 3. Índice de ocupación de la Biblioteca Banco de la República. Fuente: Elaborado por autores de este trabajo.

El área general de la Biblioteca Banco de la República es del 48,72% mientras que el área de servicios es de 29,61%, (Gráfico 3) por lo tanto no cumple con el requisito de la IFLA/UNESCO que el área general debe ser igual o mayor al 50% del área total edificada.

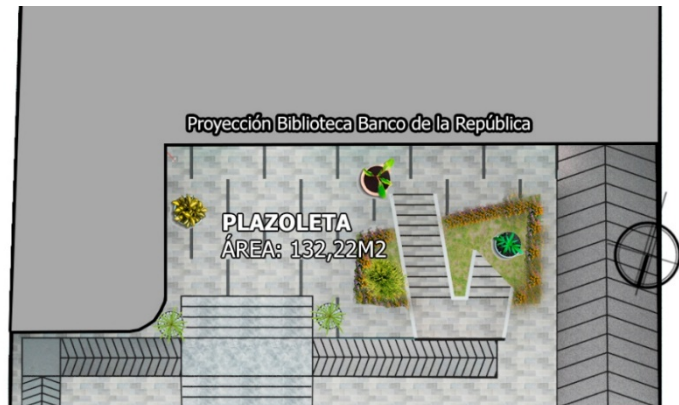
Imagen 8. Área de libre esparcimiento de la Biblioteca Banco de la República. Fuente: Elaborada por autores de este trabajo.

La biblioteca Banco de la República cuenta con un área de libre esparcimiento de 132,22m² reservada en primer orden a los usuarios de la misma biblioteca, ubicada cerca a esta, se encuentra área de recibo. (Imagen 8)

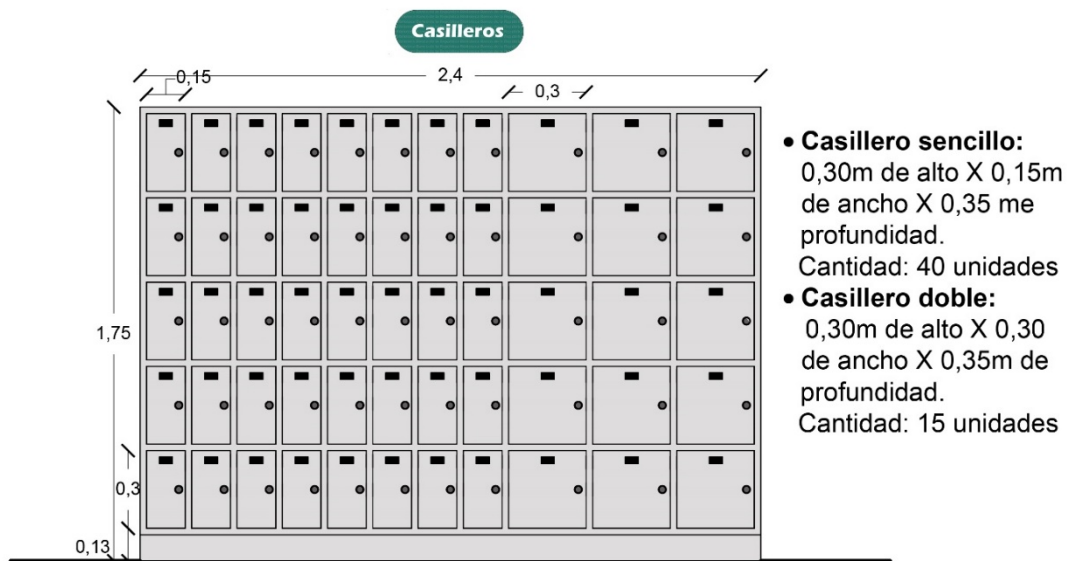
Imagen 9. Casilleros de la Biblioteca Banco de la República. Fuente: Elaborada por autores de este trabajo

El área de recibo de la Biblioteca Banco de la República cuenta con 65 casilleros de distintas dimensiones en los que los usuarios pueden guardar sus pertenencias al momento de ingresar a la biblioteca para su mejor comodidad; por lo tanto el cumplimiento de la norma internacional de la IFLA/UNESCO es del 100%. (Imagen 9)

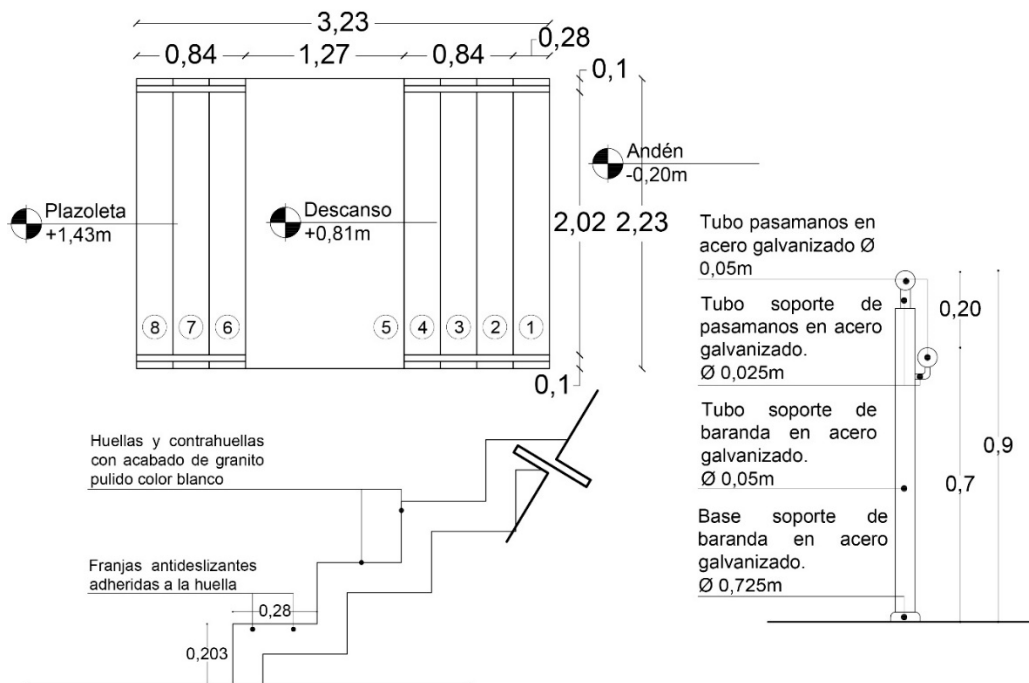
Imagen 12. Detalle de la escalera externa Biblioteca Banco de la República. Fuente: Elaborada por autores de este trabajo.

La escalera externa de la Biblioteca Banco de la República, (Imagen 12) cumple con deficiencias graves la NTC 4145 con un total de 49,98% (Tabla 9)

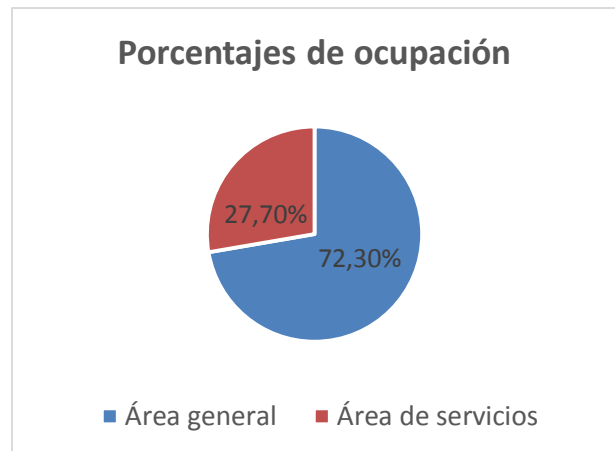
Gráfico 4. Índice de ocupación de la Biblioteca pública departamental. Fuente: Elaborado por autores de este trabajo

El área general de la Biblioteca pública departamental es del 72,30% mientras que el área de servicios es de 27,70%, (Grafico 4) por lo tanto cumple con los requisitos de la IFLA/UNESCO que el área general debe ser igual o mayor al 50%, y el área de servicios debe ser igual o menor al 30% del área total edificada.

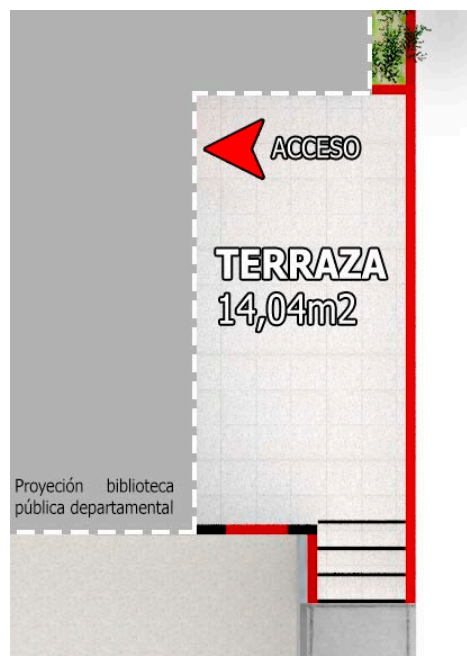
Imagen 19. Área de libre esparcimiento de la Biblioteca pública departamental
Fuente: Elaborada por autores de este trabajo.

La Biblioteca pública departamental (Imagen 19) no cuenta con casilleros para que los usuarios puedan depositar sus pertenencias mientras hacen uso de la biblioteca; por lo tanto, el cumplimiento de este requisito es de 0,00%.

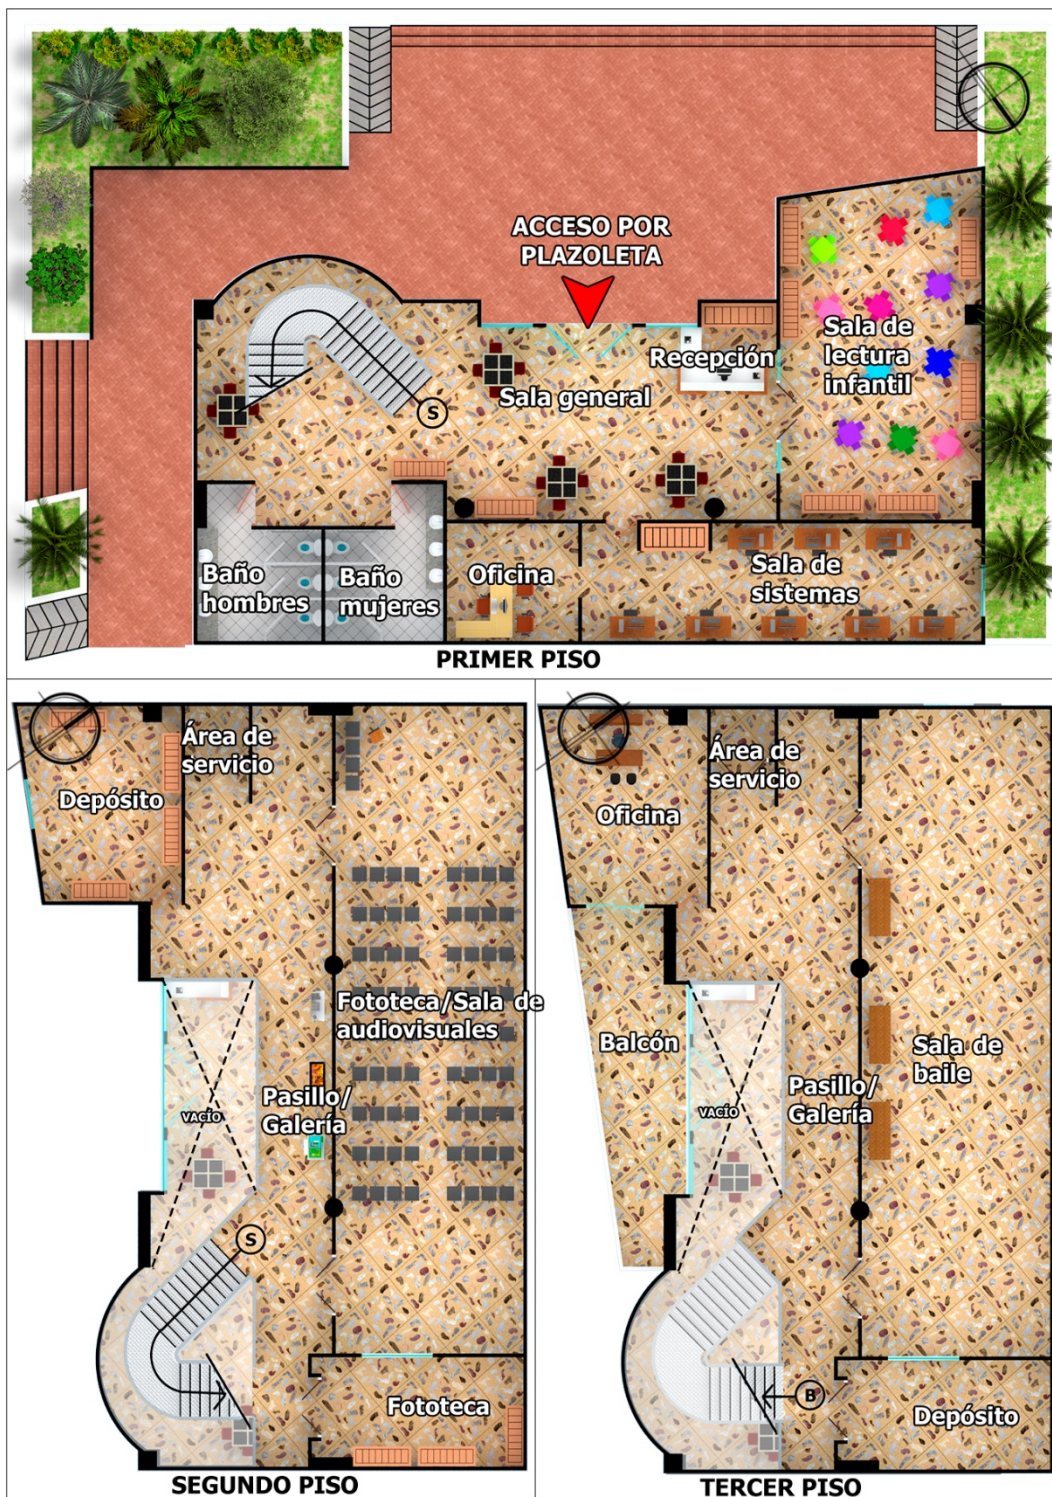
Imagen 25. Plano general de la Biblioteca pública municipal de Sincelejo. Fuente: Elaborada por autores de este trabajo.

La sala de lectura de infantil de la Biblioteca pública municipal (Imagen 25) se encuentra ubicada en el primer piso del equipamiento cerca de su acceso principal; por lo tanto, el cumplimiento de este requisito exigido por la norma internacional es del 100%

La Biblioteca pública municipal cuenta con una sala de audiovisuales, salón de baile, y un pasillo con una galería donde se exhiben fotografías distribuidas en sus tres niveles, (Imagen 25) por lo tanto, el cumplimiento de este requisito exigido por la norma internacional es de 100%.

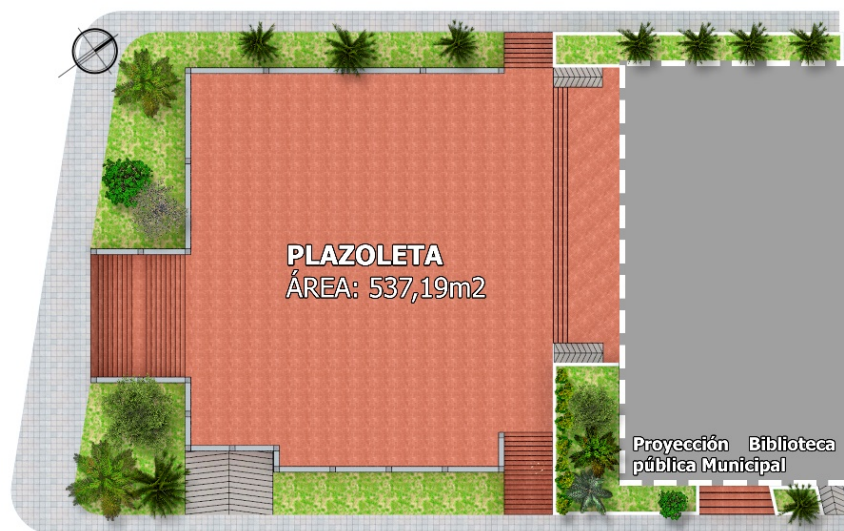
Imagen 26. Planta del área de libre esparcimiento de la Biblioteca pública municipal. Fuente: Elaborada por autores de este trabajo.

El área de esparcimiento o la plazoleta con que cuenta la biblioteca pública municipal de Sincelejo (Imagen 26) permite todo tipo de actividades para todo tipo de personas; por lo tanto, el cumplimiento de este requisito exigido por la norma internacional es del 100%

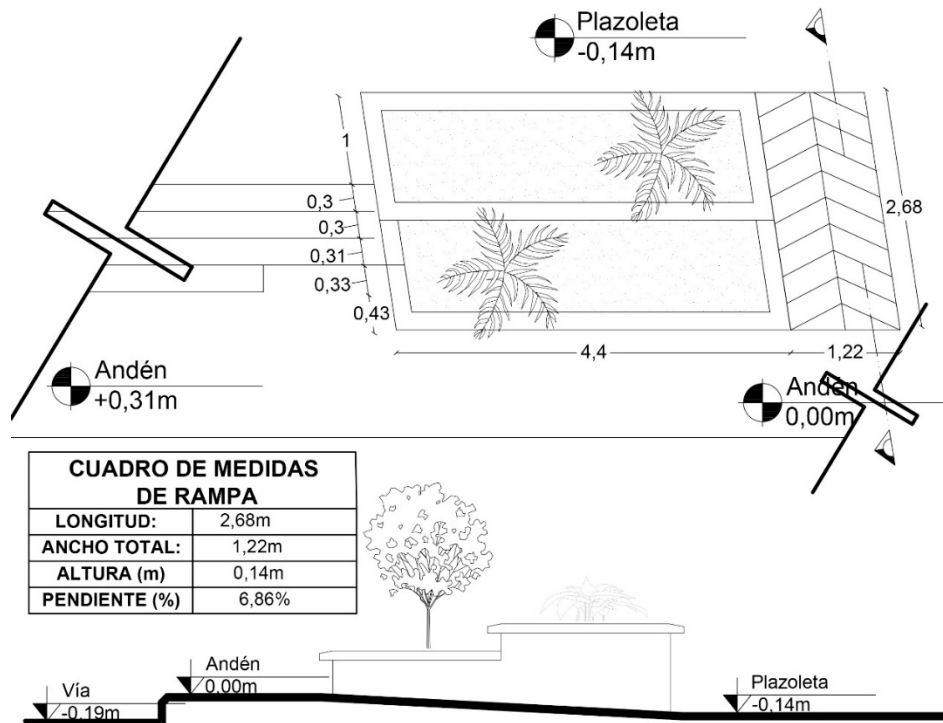
Imagen 30. Detalle de rampa de la biblioteca pública municipal. Fuente: Elaborada por autores de este trabajo.

Esta rampa que conecta el andén con la plazoleta, (Imagen 30) cumple con deficiencias leves los requisitos establecidos por la NTC 4143 con un total de 75,00%; (Tabla 28) y al cubrir una diferencia de nivel 0,14m no supera la pendiente máxima exigida que es del 10%, por lo tanto no requiere del uso de pasamanos.

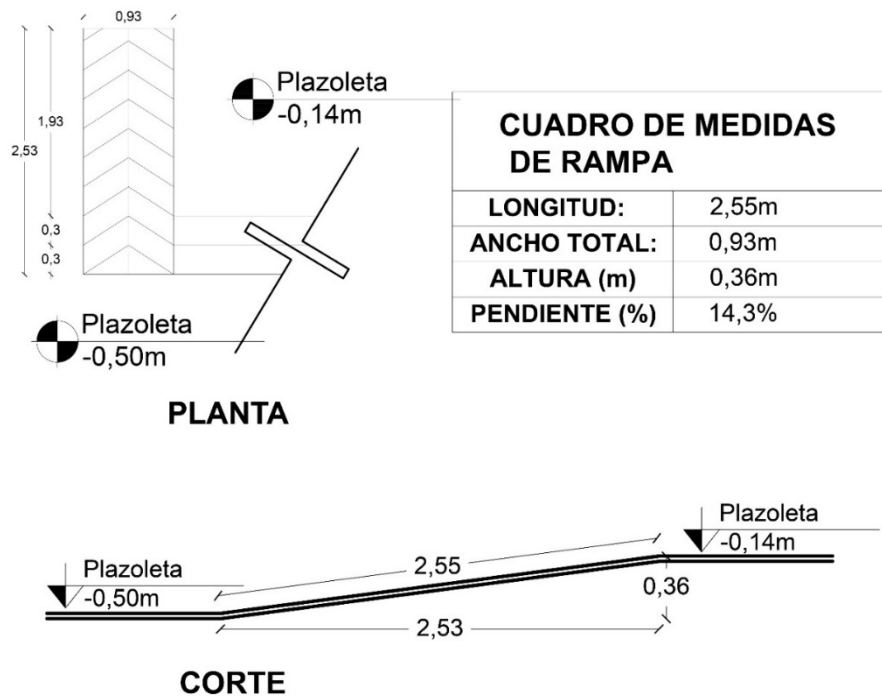
Imagen 31. Plano de detalle de rampa de la Biblioteca pública municipal. Fuente: Elaborada por autores de este trabajo.

Las rampas que conectan la plazoleta con la Biblioteca pública municipal de Sincelejo, (Imagen 31) cumplen con deficiencias graves los requisitos establecidos por la NTC 4143; debido que no tienen barandas y superan la pendiente establecida con un total de 50,00% (Tabla 29)

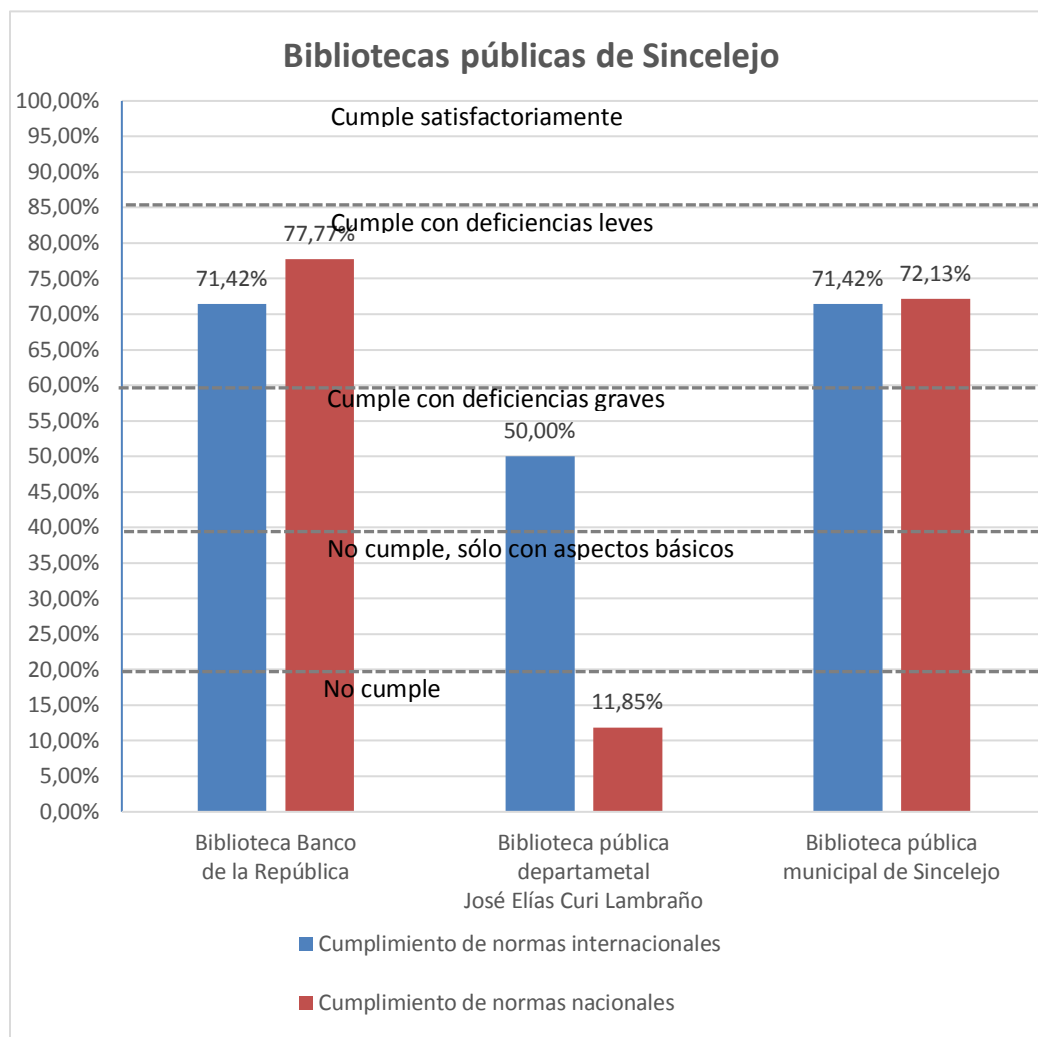
Gráfico 6. Cumplimiento de las normas nacionales e internacionales de las bibliotecas públicas de Sincelejo. Fuente: Anderi Sourí. Elaborado por los autores de este trabajo.

El equipamiento que presentó un mejor desempeño fue Biblioteca del Banco de la República, cumpliendo con leves deficiencias leves las normas nacionales e internacionales. La situación es menos favorecida en la Biblioteca pública departamental José Elías Curi Lambráño, debido a que cumple con deficiencias graves la norma internacional y no cumple la norma nacional. En el caso de la biblioteca pública municipal, se puede decir que está en medio de estas

dos bibliotecas ya que cumple con deficiencias leves la norma internacional y nacional con porcentaje menor en comparación con la Biblioteca Banco de la República. (Gráfico 6)
