Diseño para la conservación y restauración arquitectónica del hogar infantil San Francisco de
Asís, municipio de Ovejas - Sucre.

Corporación Universitaria del Caribe – CECAR
Facultad de Ciencias Básicas Ingeniera y Arquitectura
Programa de Arquitectura
Sincelejo-Sucre
2019

Trabajo de grado presentado como requisito para optar al título de Arquitecto

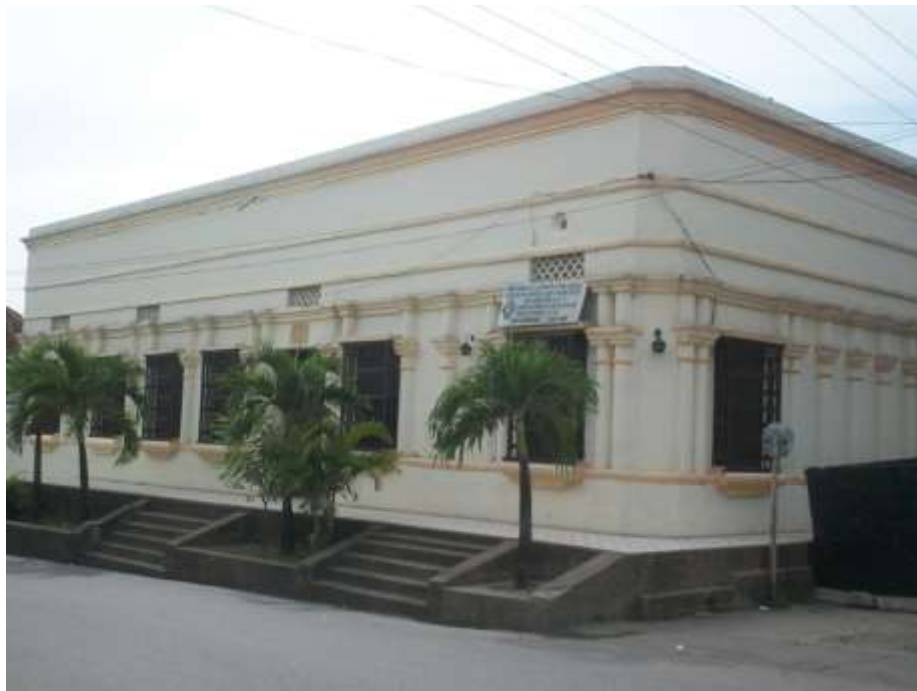
Imagen 6: Fotografía de la fachada del Hogar Infantil San Francisco de Asís.

La edificación Hogar Infantil San Francisco de Asís, tiene como estilo arquitectónico el republicano se encuentra localizada en la carrera 15 con calle 21 # 19 – 59, en la esquina directa a la plaza e iglesia central de Ovejas, siendo un sector ampliamente recorrido y muy importante para los habitantes, cuenta con paredes de gran espesor y altura, irregulares desde una vista en planta, es utilizada la argamasa en su proceso constructivo, su sistema estructural son los mismos muros pues tienen función de muros portantes por su gran magnitud, cuenta con un solo piso, y un patio central muy amplio y confortable, tiene aljibes y puertas magnas, se convierte en una de las edificaciones más representativas del municipio debido a su arquitectura y localización dentro de Ovejas.

Su cubierta en sus inicios fue de zinc, luego dado a su deterioro fue remplazada un sector de la misma por una cubierta metálica, el estimativo de su construcción fue en el año 1905, por un maestro de construcción de apellido Mazza, su primer propietario fue Roberto Taboada, desde entonces paso por diversos propietarios y diversas funciones a su vez a través de los años hasta su actualidad.

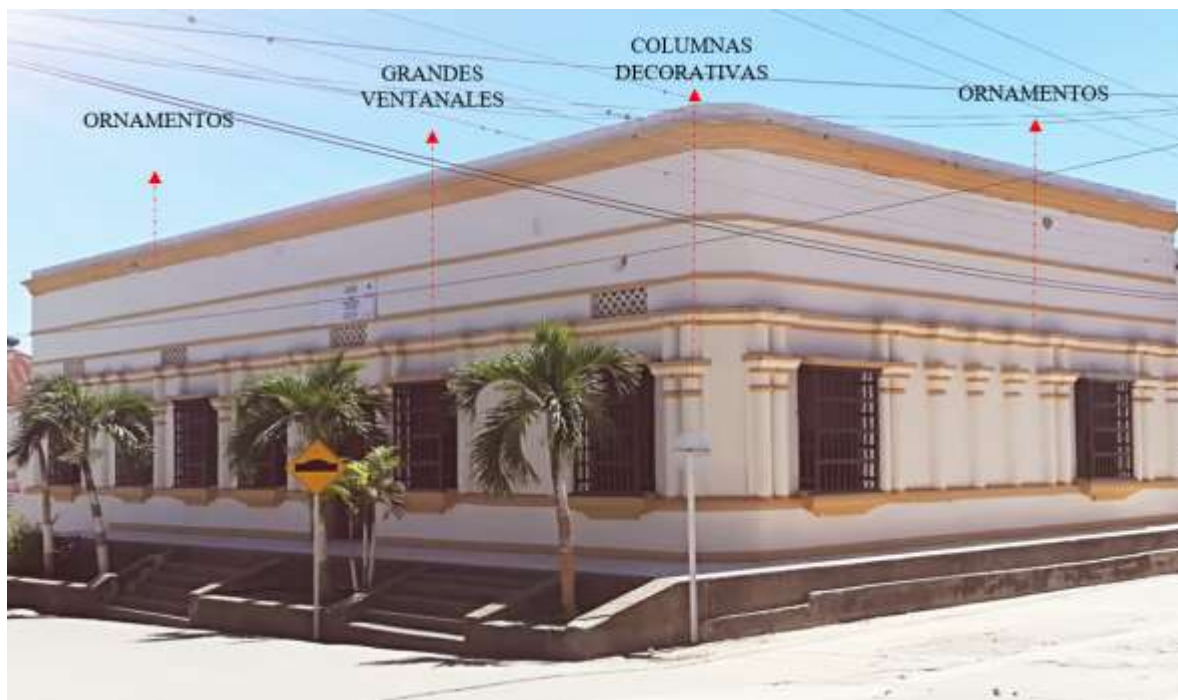
Imagen 26: Detalles diferenciales de la fachada de la edificación.

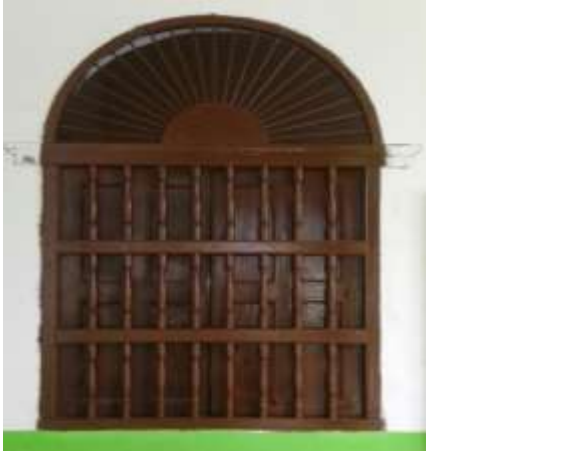
<p>Imagen 31: Ventana ubicada en el patio central, con dimensiones 2,00 m de alto y ancho 1,36 m, el material es madera talladas a mano, se destaca que estas ventanas se encuentran en la edificación desde su construcción con la única modificación de su color por el tema de mantenimiento.</p>

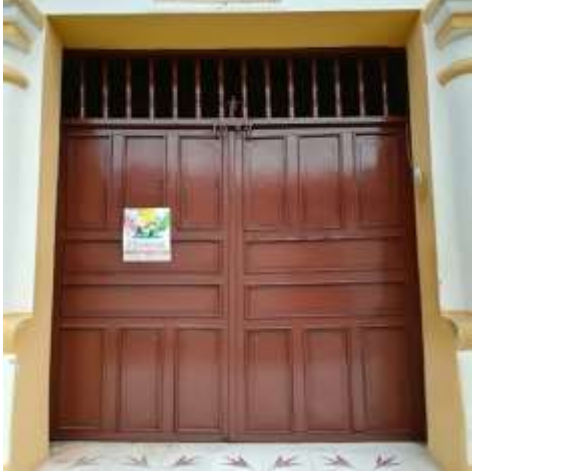
<p>Imagen 32: Puerta principal del hogar Infantil San Francisco de Asís, su material es completamente en madera, ubicada en la fachada principal, se destaca que el proceso de fabricación es tallado a mano, su metodología de cerradura es arcaico y funciona principalmente desde dentro, que tiene unos pasantes o pequeñas viguetas de madera las cuales funcionan como seguro.</p>

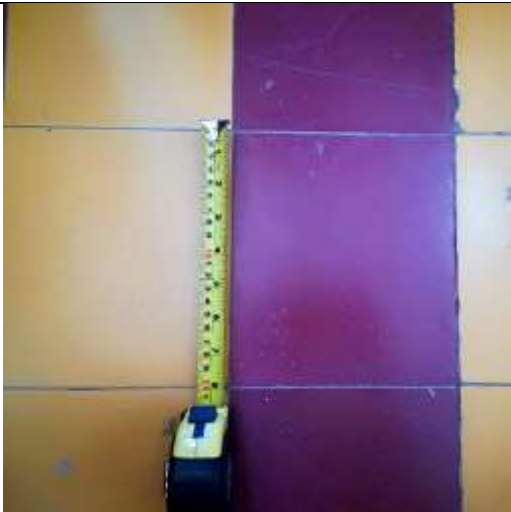
Imagen 33: Baldosas de 20 * 20 cm, ubicadas en las zonas más antiguas aun mantenidas del edificio, como lo es:

Colores: Rojo y Amarillo.

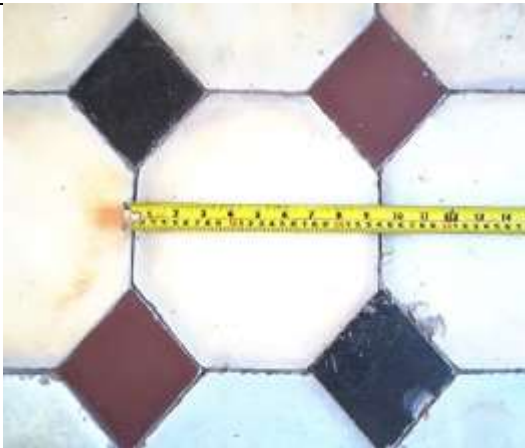
Imagen 34: Baldosa blanca de forma irregular, en sus esquinas se encuentran rombos de 9 cm en cada lado, se encuentran en un estado regular, generalmente se ven afectadas en sus esquinas.

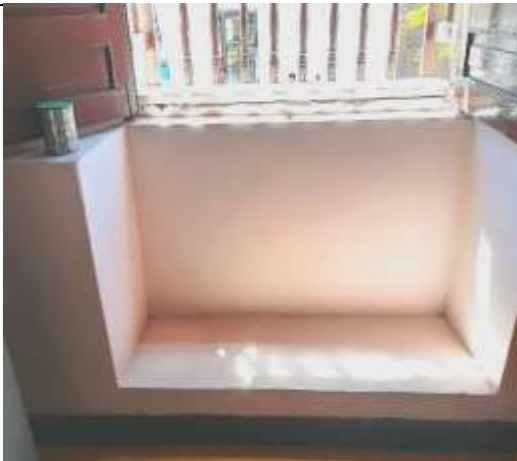
Imagen 35: Antepecho de ventana 1 desde el interior, se realiza de tal manera para que las ventanas se abran con mayor facilidad y permitir mejor visibilidad del interior al exterior.

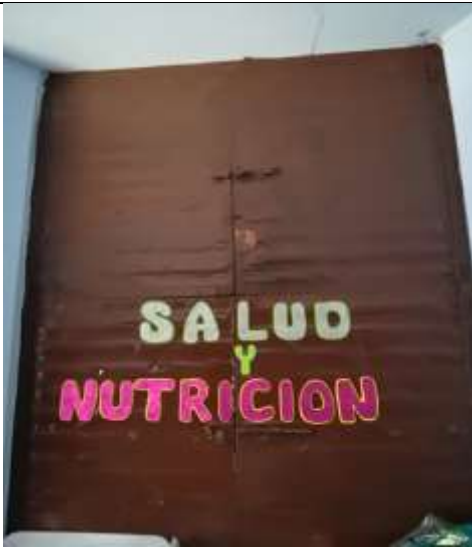
Imagen 36: Detalle de parte trasera de ventana ubicada en la actual enfermería con láminas de zinc pintadas de color café, cerradura doble realizadas de forma manual y a presión.

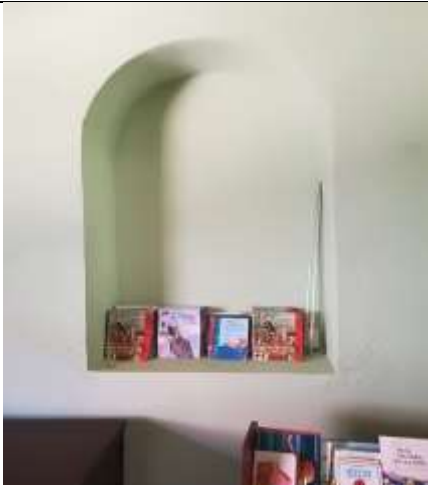
Imagen 37: Vano en el muro utilizado en sus inicios para poner los juegos de mesa, ya que esta habitación funcionaba un salón de juegos, actualmente en el hogar infantil es utilizado como estantería de libros infantiles.

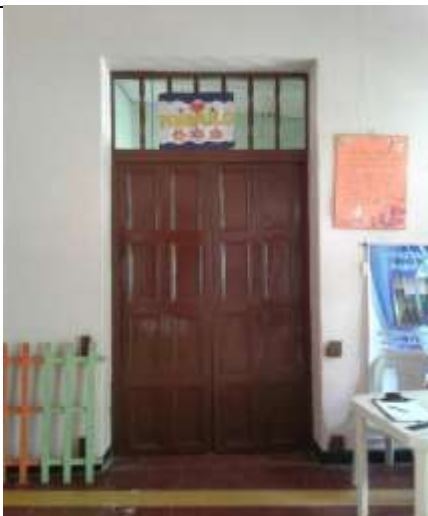
Imagen 38: Puerta con altura de 3,00 m de altura, detalles regulares en la parte inferior y en la parte superior cilindros con diversas figuras talladas a mano.

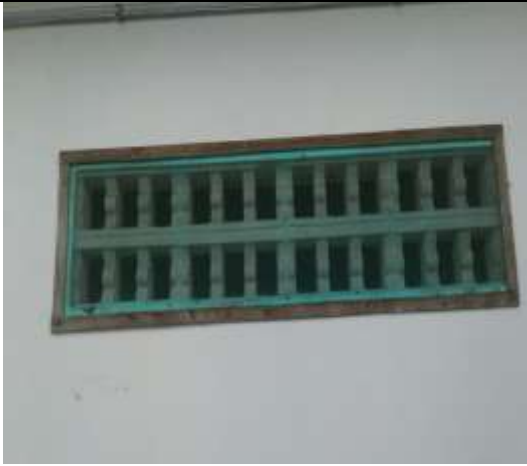
Imagen 45: Calados ubicados en la zona de cocina, buscando mayor iluminación y ventilación a este espacio, con tipologías iguales prefabricadas e instaladas en la edificación.

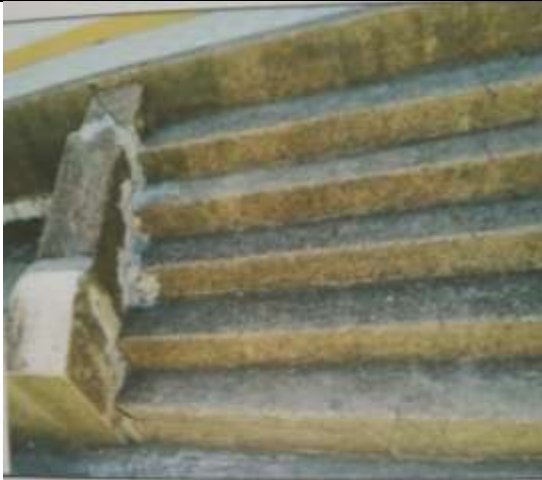
Imagen 46: Se presentan grietas en las escaleras principales de la edificación, las cuales han sido intervenidas en dos ocasiones, pero con soluciones a corto plazo.

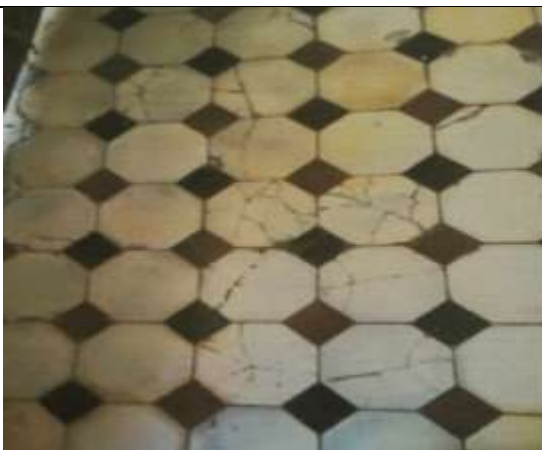
Imagen 47: Grietas en las baldosas que se encuentran en el hall principal, las más afectadas son aquellas que están cerca de la puerta principal.

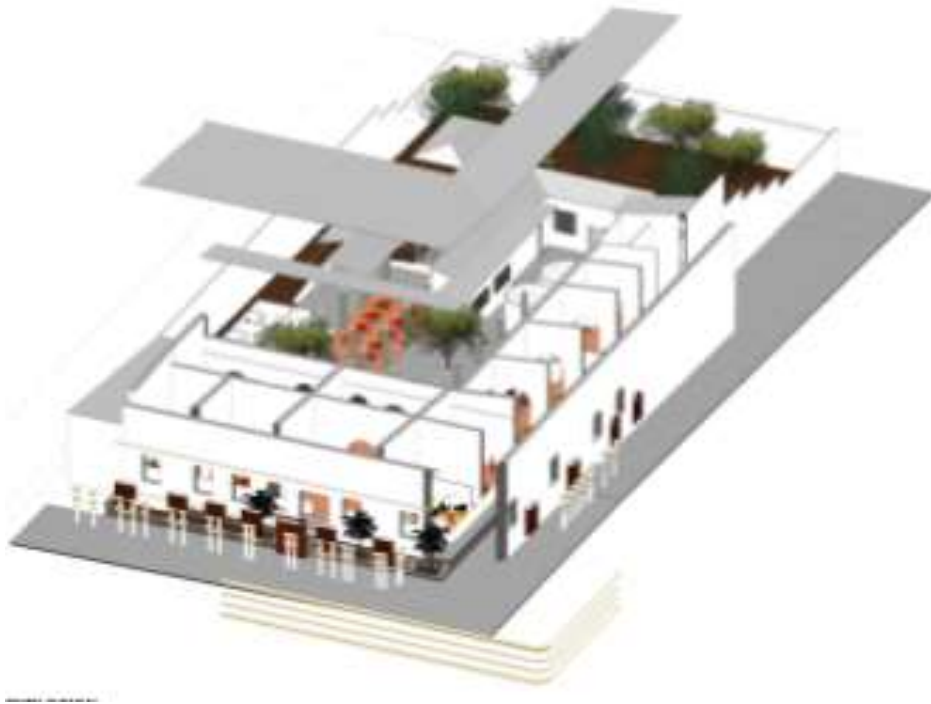
Imagen 52: Explosión en perspectiva 3D del levantamiento arquitectónico existente.

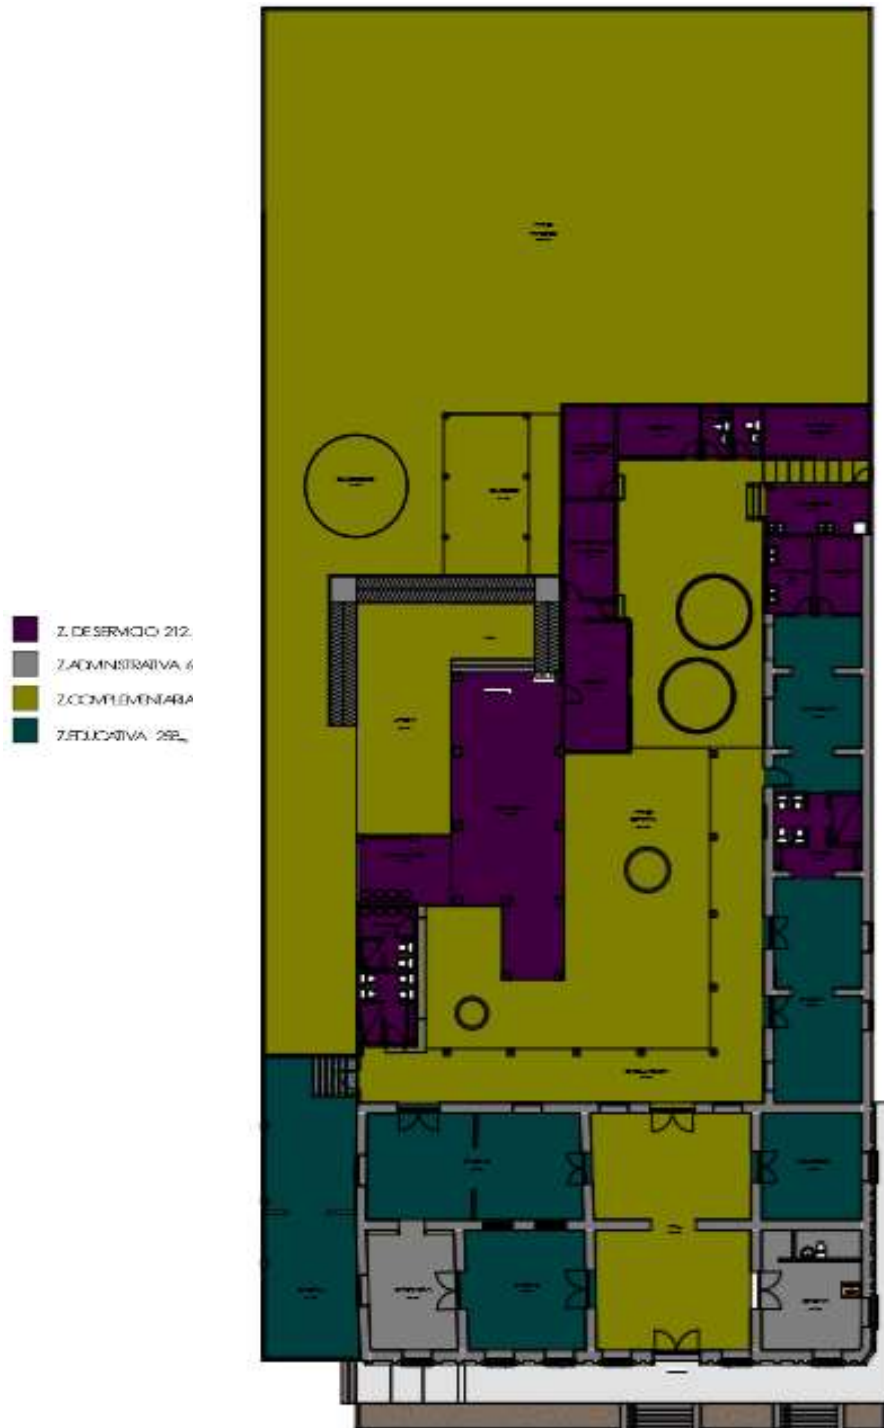
Imagen 58: Zonificación de la edificación existente, realizada por el grupo de trabajo.

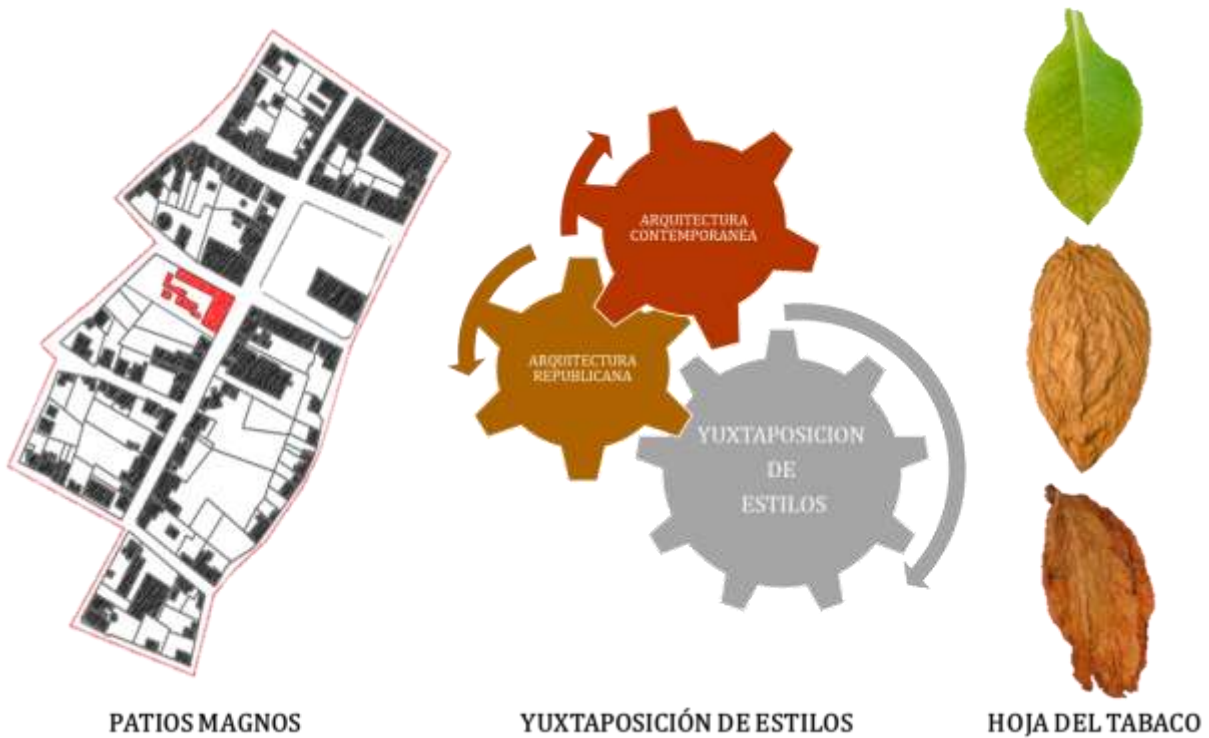
Con base a lo anterior fue tomada la hoja de tabaco, específicamente la curvatura de la misma, aplicando esta forma en las cubiertas de la propuesta, en el cambio de sus colores fue extraída para realizar bolillos metálicos utilizando la policromía en ellos para brindar sensaciones visuales interesantes y sentido de identificación con los colores y su función.

Imagen 60: Conceptos implementados en la propuesta.

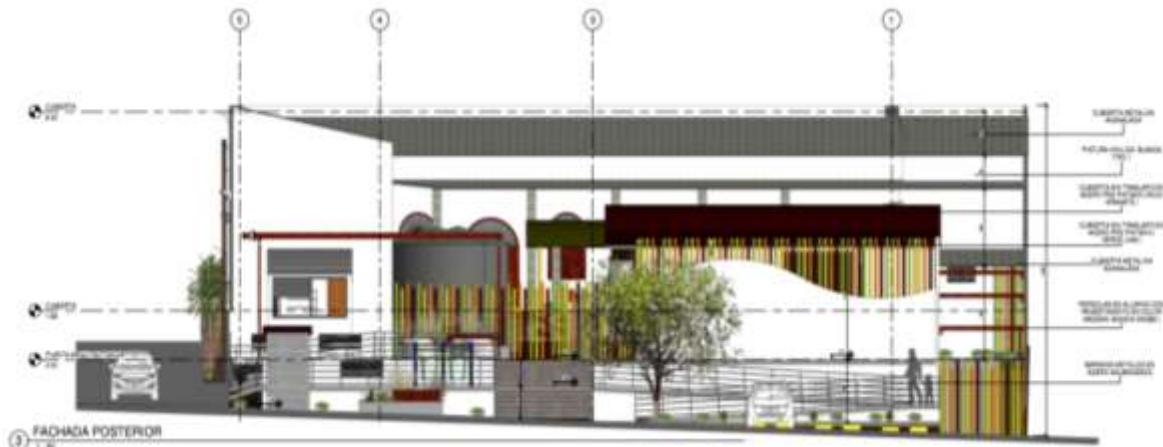
Imagen 66: Fachada posterior de la propuesta arquitectónica.

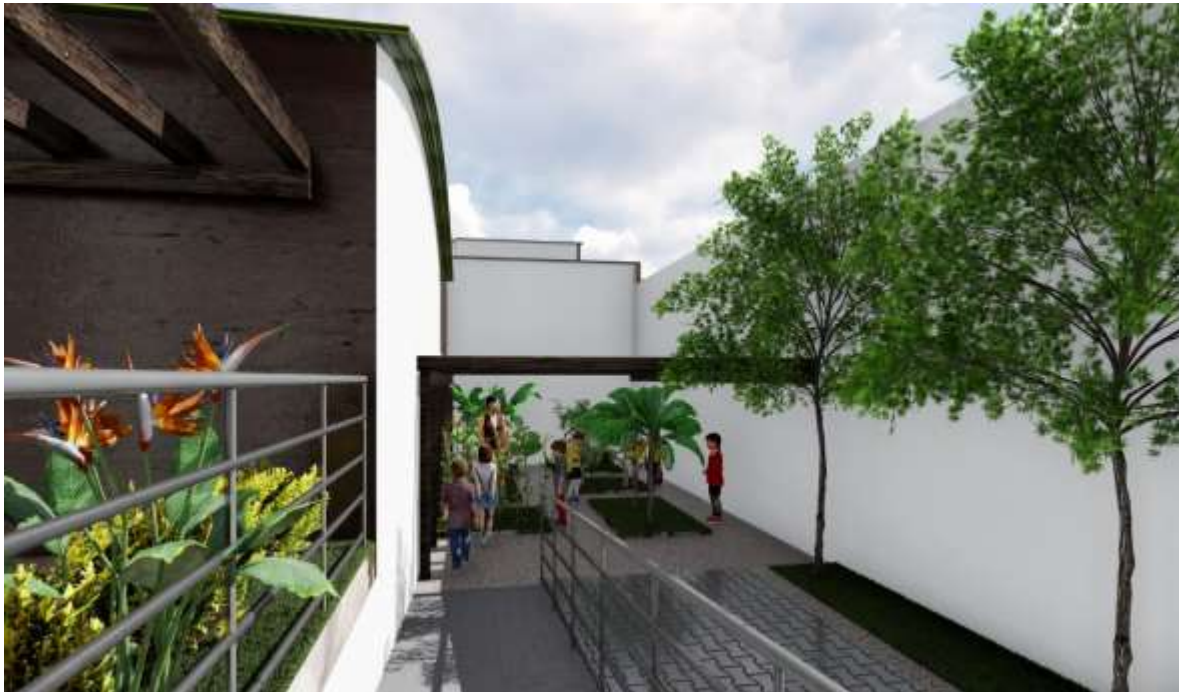
Imagen 80: Espacio propuesto para la huerta con pérgolas de madera.
