Paisaje urbano y entornos de movilidad: la calidad peatonal de la calle 23 del centro  
histórico de Sincelejo

Corporación Universitaria del Caribe – CECAR  
Facultad de Ciencias Básicas Ingeniería y Arquitectura  
Programa de Arquitectura  
Sincelejo – Sucre  
2021

Trabajo de grado presentado como requisito para optar al título de Arquitecto

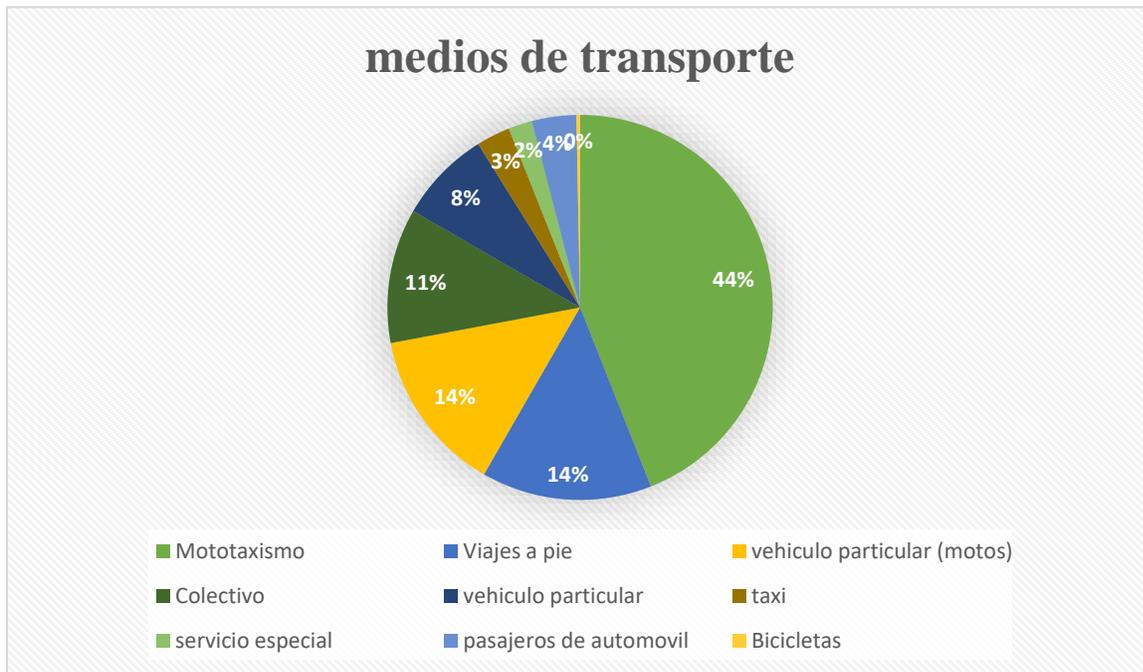
**Ilustración 1**

*Análisis porcentual de transporte en la ciudad de Sincelejo - Sucre.*

Inicialmente, la investigación gira en torno al mejoramiento de la calidad peatonal de la calle 23 entre las carreras 17 y 22 de la ciudad de Sincelejo. Actualmente los habitantes de la ciudad de Sincelejo según, (Metrosabanas, 2015) entidad de transporte público en la ciudad, “Los viajes a pie alcanzan el 12,24%. el medio más utilizado es la moto-taxi con un uso del 37,67%. El uso de motocicleta particular el 11,75%. A diferencia transporte público colectivo con un 9,68%. Los vehículos particulares 6.67% El taxi (2,43%). El servicio especial (1,70%). Pasajeros de automóvil 3,20%. La bicicleta en menor rango (0,26%).”

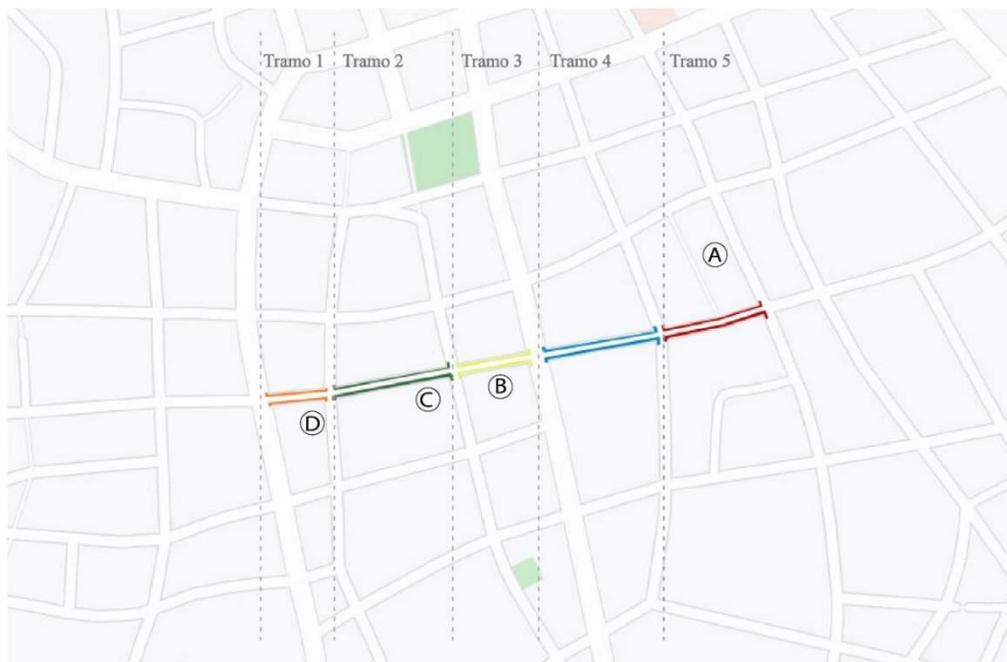
### Ilustración 5

*calle 23 con subdivisión de tramos*

- (A) Teatro municipal de sincelejo    (C) Centro Cultural Del Banco De La República Sincelejo    (D) Instituto Geográfico Agustín Codazzi  
(B) Banco de bogota

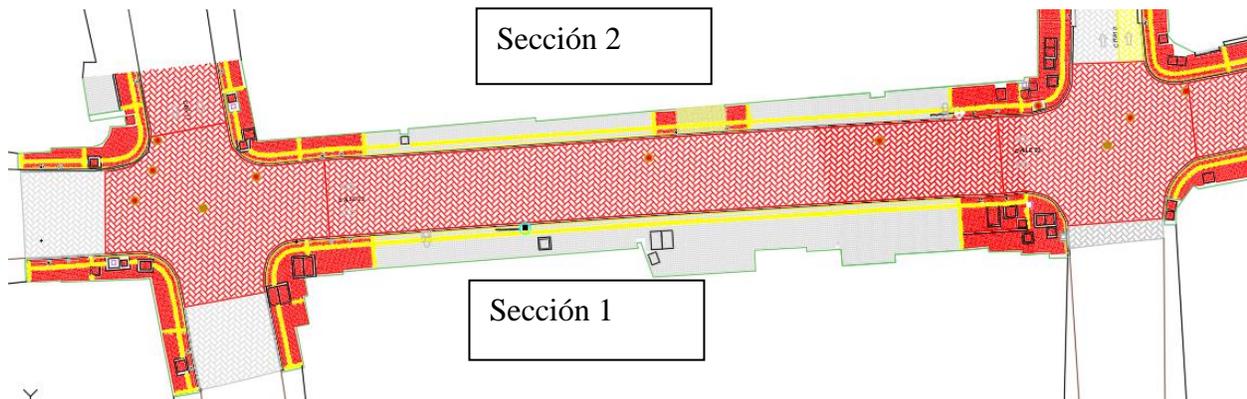
### Ilustración 6

*Propuesta de Sección (Metrosabanas, 2015)*

El espacio público del primer tramo de la vía estudiada presentó ciertas características específicas en cuanto a la sección de este ya que no es regular, en ambas secciones. Este tramo cuenta con dos secciones que tienen un área de 278.72 m<sup>2</sup> y con andenes de diferentes anchos, por este motivo se procedió a métodos estadísticos para sacar un promedio. En la siguiente tabla se puede apreciar los anchos y el promedio general del tramo que es 2.50 metros para el primer tramo de la calle 23 del centro histórico de Sincelejo.

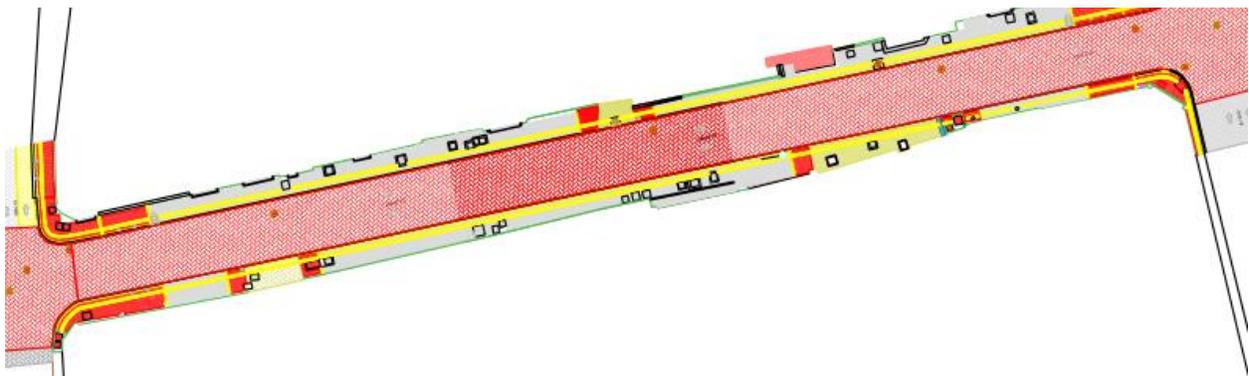
**Ilustración 8**

*Propuesta de Seccion (Metrosabanas, 2015)*

El segundo tramo de la vía estudiada presentó ciertas características específicas en cuanto a la sección de este ya que como el anterior tramo no es regular, en ambas secciones. Este tramo contaba con un área peatonal de 458.40 m<sup>2</sup>, por otra parte, en cuanto al ancho del andén en todo su tramo es totalmente irregular ya que en algunas partes era más ancho que en otras, por este motivo se procedió a utilizar el método estadístico de la media para establecer la sección peatonal en el tramo dos de la calle 23, en la siguiente tabla se presentara los anchos y el promedio general.

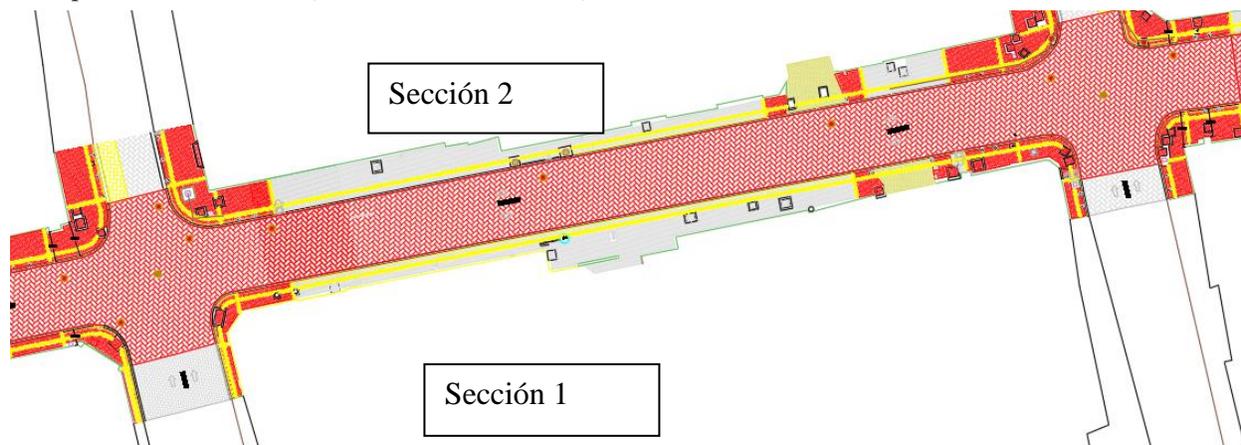
**Ilustración 10**

*Propuesta de Sección (Metrosabanas, 2015)*

El tercer tramo de la vía estudiada presentó diferencias en cuanto al área peatonal de este ya que el tramo no es totalmente regular, en ambas secciones. Este tramo contaba con un área de espacio público de 345.70 metros cuadrados. Por otra parte, en cuanto al ancho del andén en todo su tramo es parcialmente irregular ya que en algunas partes era más ancho que en otras, por este motivo se procedió a utilizar el método estadístico de la media para establecer la sección peatonal en el tramo dos de la calle 23, en la siguiente tabla se presentara los anchos y el promedio general de 2.49 metros.

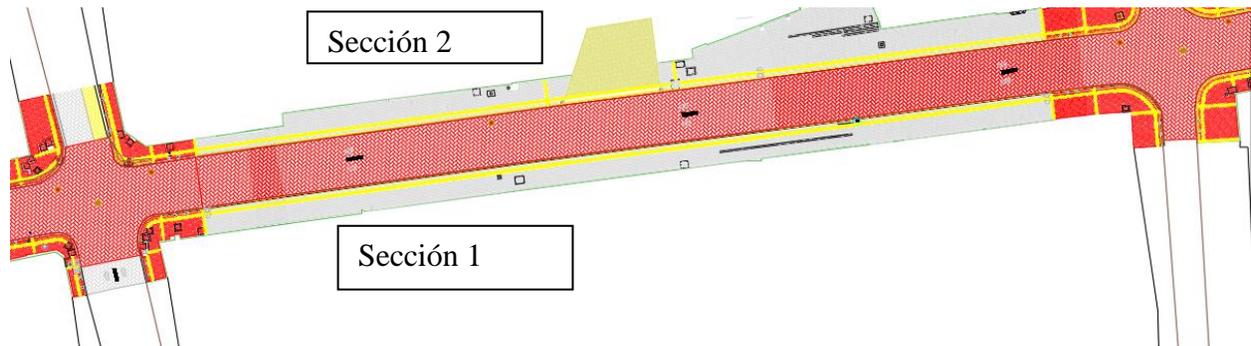
**Ilustración 12**

*Propuesta de Sección (Metrosabanas, 2015)*

El cuarto tramo de la vía estudiada presentó características diferentes en cuanto a la sección de este ya que como el anterior tramo no es regular, en ambas secciones. Este tramo contaba con un área de espacio público de 751.80 metros cuadrados. Por otra parte, en cuanto al ancho del andén en todo su tramo es parcialmente irregular ya que en algunas partes es más ancho que en otras, por este motivo se procedió a utilizar el método estadístico de la media para establecer la sección peatonal en el tramo dos de la calle 23, en la siguiente tabla se presentara los anchos y el promedio general de 3.10 metros.

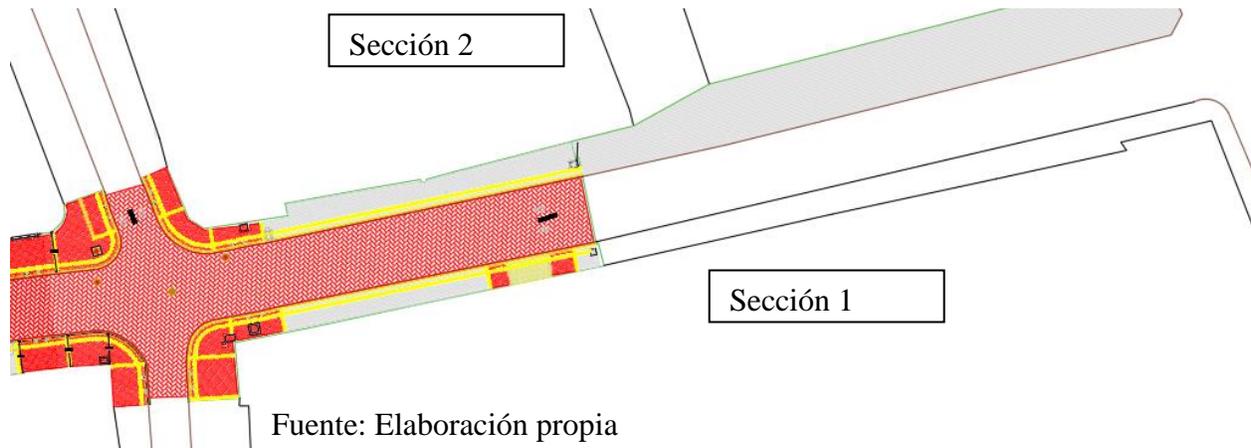
**Ilustración 14**

*Propuesta de Seccion (Metrosabanas, 2015)*

El quinto tramo de la vía estudiada presentaba sus propias características en cuanto al espacio público de este ya que como el anterior tramo no es regular, en ambas secciones. Este tramo contaba con un área de espacio público de 640.08 metros cuadrados. Por otra parte, en cuanto al ancho del andén en todo su tramo es parcialmente irregular ya que en algunas partes es más ancho que en otras, por este motivo se procedió a utilizar el método estadístico de la media para establecer la sección peatonal en el tramo de la calle 23, en la siguiente tabla se presentara los anchos y el promedio general de 2.62 metros

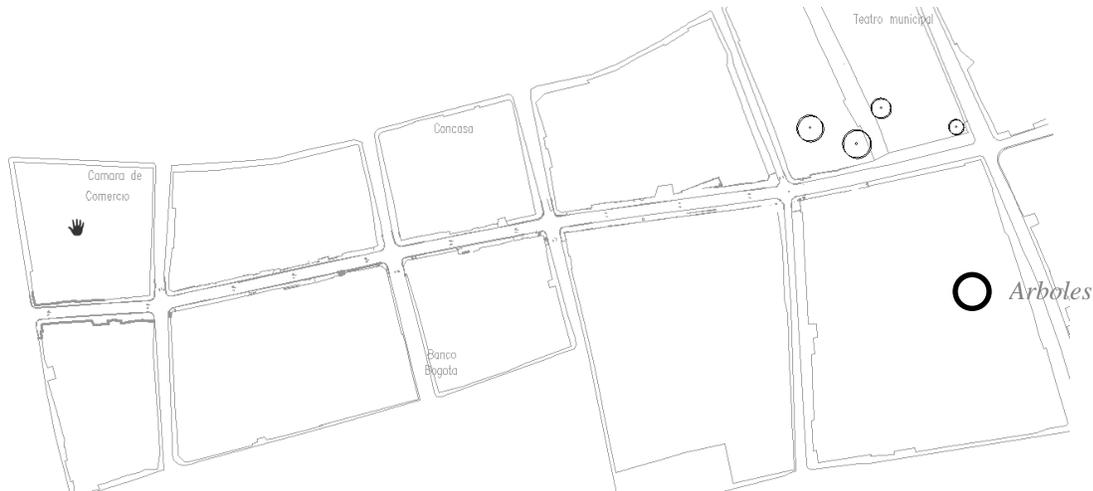
### Ilustración 17

*plano de locación de árboles en el caso de estudio calle 23*

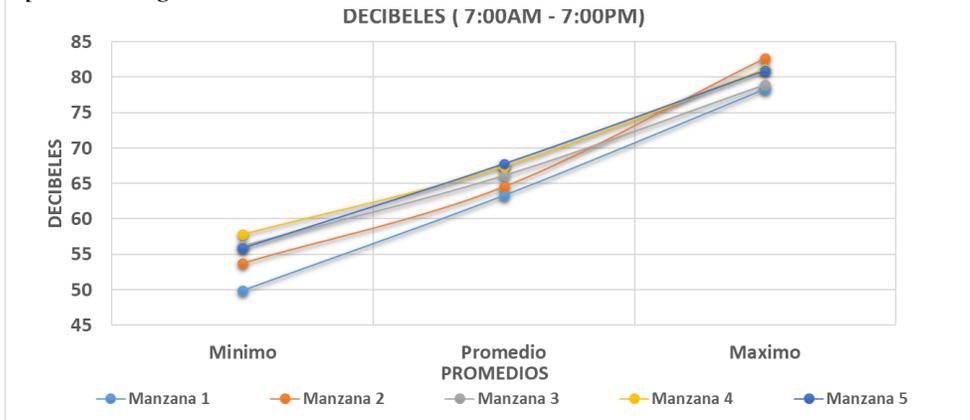
**Ilustración 18**

*promedio general de decibeles en la mañana*

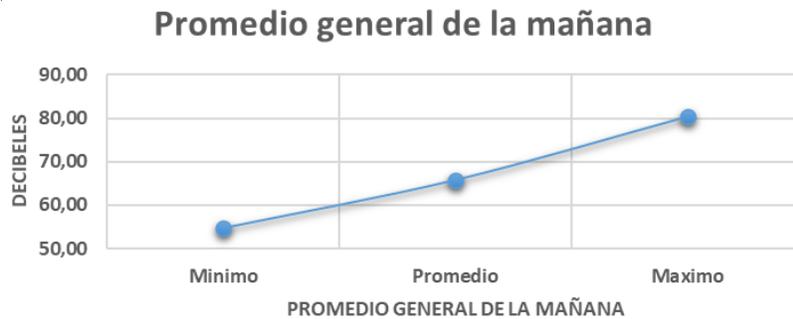
**Ilustración 19**

*promedio general de decibeles en la mañana*

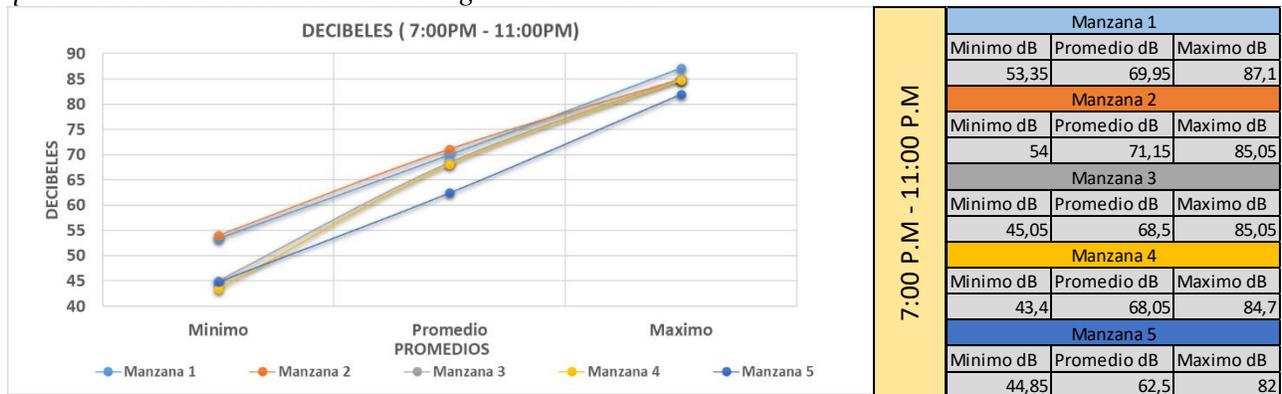
**Ilustración 20**

*promedios de decibeles en Levening en los 5 tramos*

Siguiendo con lo anterior, después de obtener estos datos recogidos durante las 4 horas del día los mismos se procedió a realizar el ponderado **Lden** siendo este un indicador del nivel de ruido parcial:

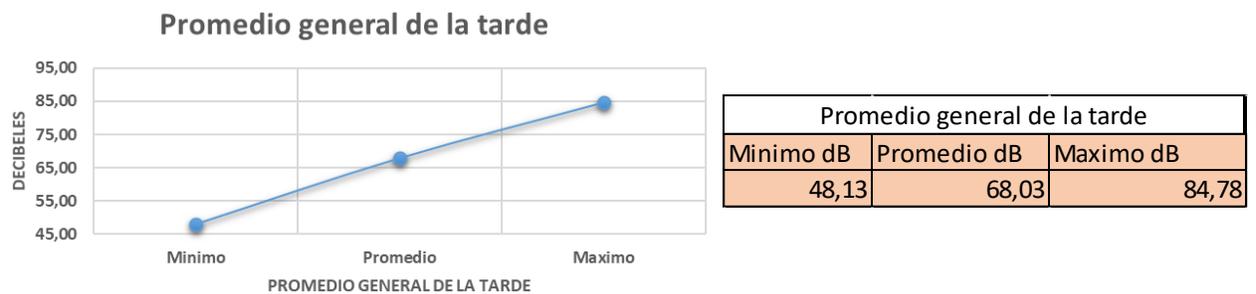
**Ilustración 21**

*promedio general de decibeles en la noche*

Por este motivo se puede decir que el promedio parcial de la jornada vespertina que va en el horario de 7:00 pm a 11:00 pm es de 68.03 **dB**A, contado así con mínimo de 48.13 **dB**A y así mismo contado con un máximo de 84.78 **dB**A. Por otra parte, se pudo percibir una cantidad de ruido agradable ya que se conserva un ruido no contaminante para los usuarios.

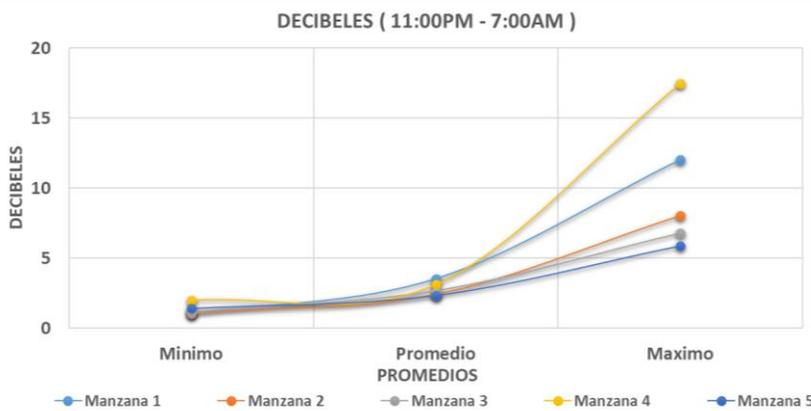
**Ilustración 22**

*promedios de decibeles en Lnight+10 en los 5 tramos*

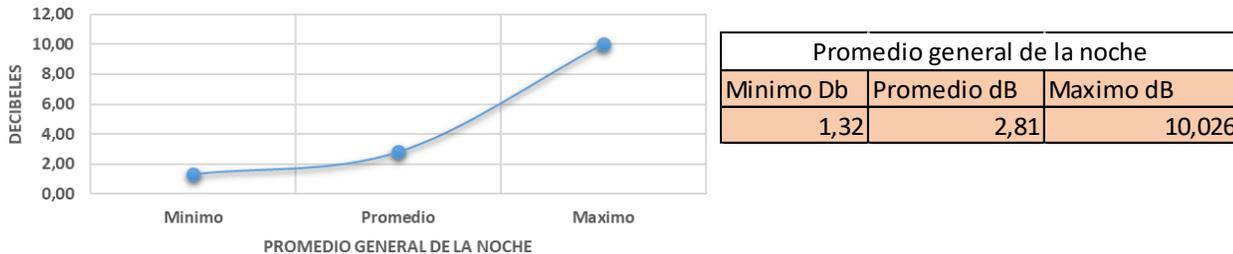
*Promedio general de decibeles en Lnight+10 en los 5 tramos*

Por este motivo se puede decir que el promedio parcial de la jornada nocturna que va en el horario de 11:00 pm a 7:00 pm es de 2.81 **dB**A, que contaba así con mínimo de 1.32 **dB**A y así mismo con un máximo de 10.26 **dB**A. Por otra parte, se puede percibir una cantidad de ruido es mínima ya que por el horario se pueden encontrar poco tránsito vehicular y poca aparición de personas.

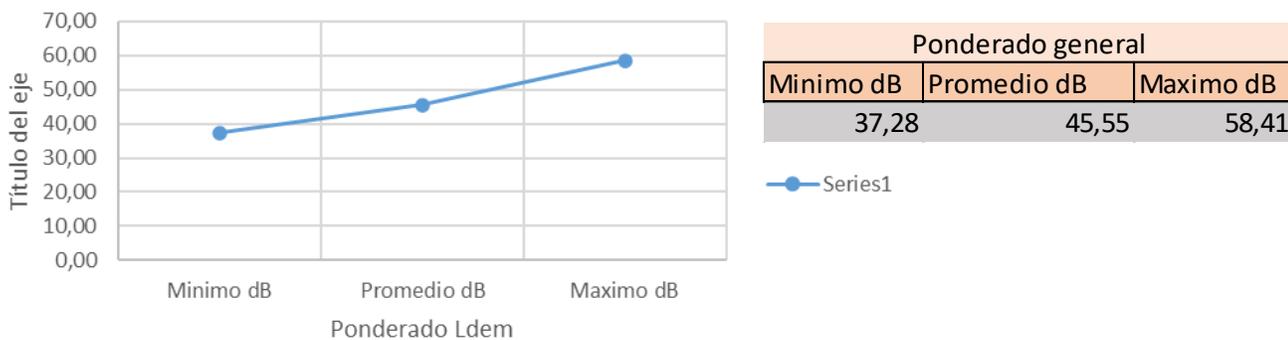
*Tabla promedio general decibels*

Por consiguiente, se procedió al desarrollo de la ecuación planteada en el método de estudio CPEM para el ruido ( $L_{den}$ ) es un indicador ampliamente extendido que recoge información diaria, pero ponderando cada tramo del día, dadas las repercusiones que conlleva:

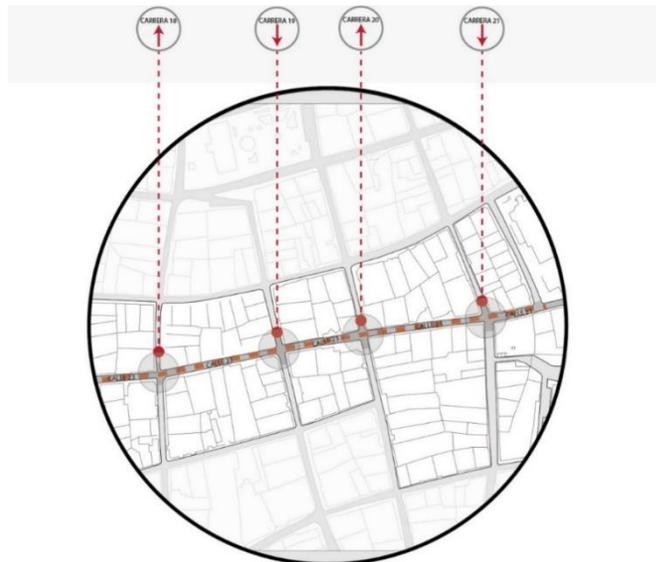
**Ilustración 33**

*Intersecciones viales en la calle 23 entre las cr 17 y 22*

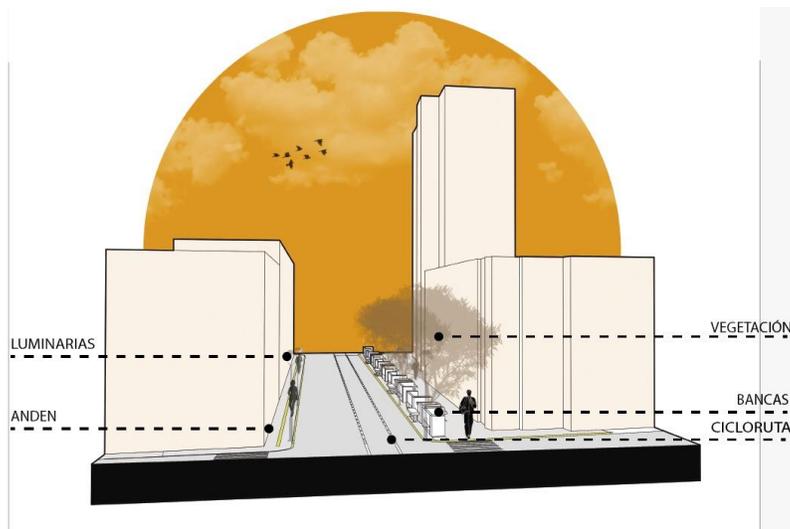
**Ilustración 34**

*Propuesta de luminarias, andenes, vegetación, bancas y ciclorrutas*

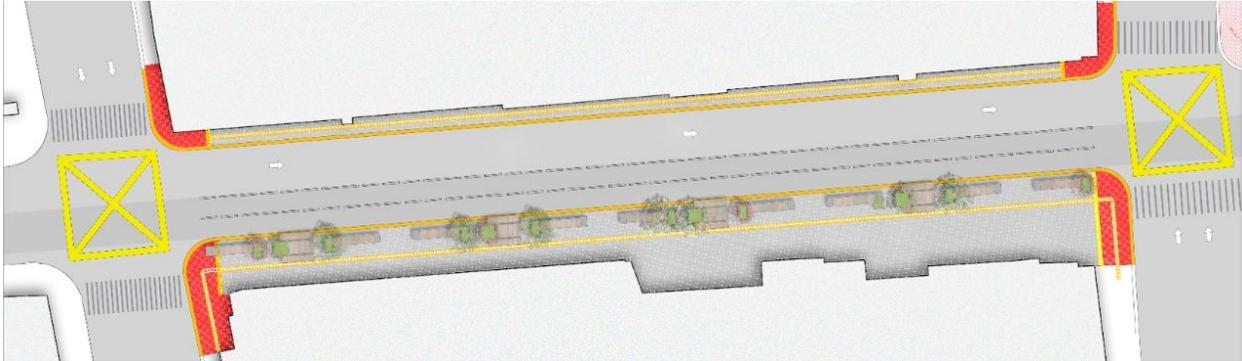
**Ilustración 35**

*Propuesta vial para entorno de calidad peatonal en la calle 23 del centro histórico de la ciudad de Sincelejo: Tramo 1*

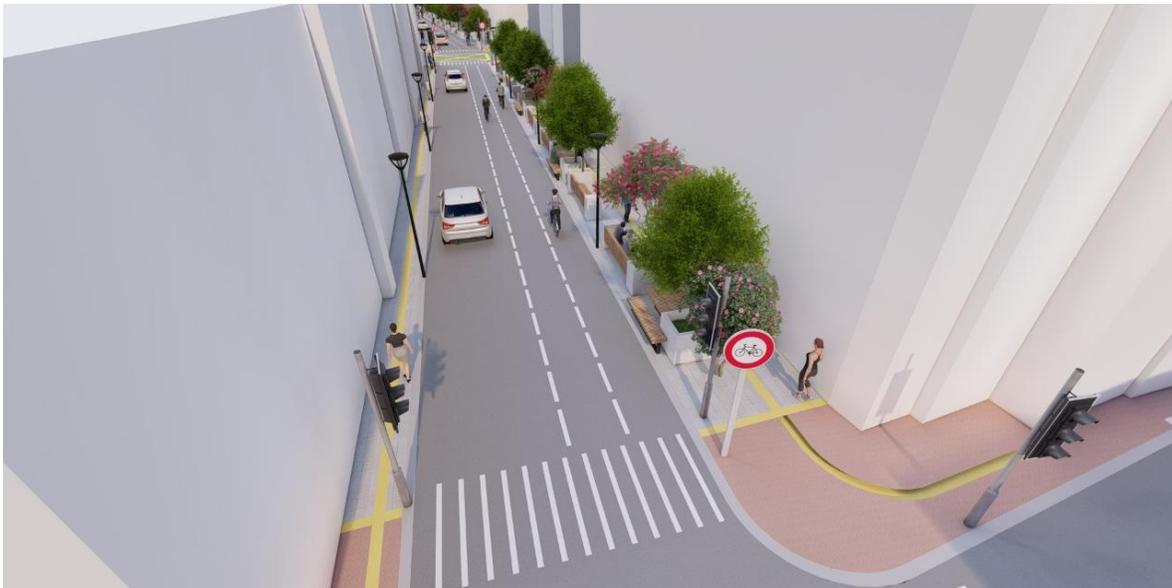
**Ilustración 36**

*Propuesta vial para entorno de calidad peatonal en la calle 23 del centro histórico de la ciudad de Sincelejo: Tramo 1*

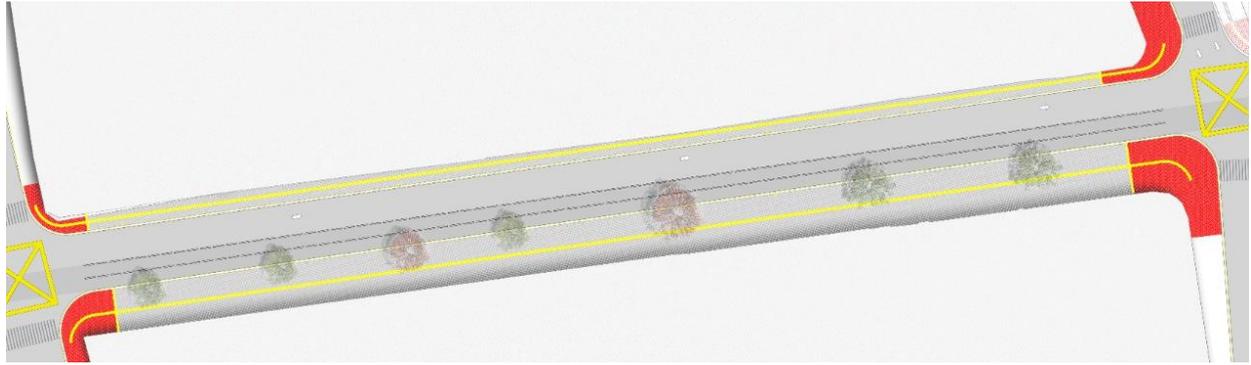
**Ilustración 37**

*Propuesta vial para entorno de calidad peatonal en la calle 23 del centro histórico de la ciudad de Sincelejo: Tramo 2*

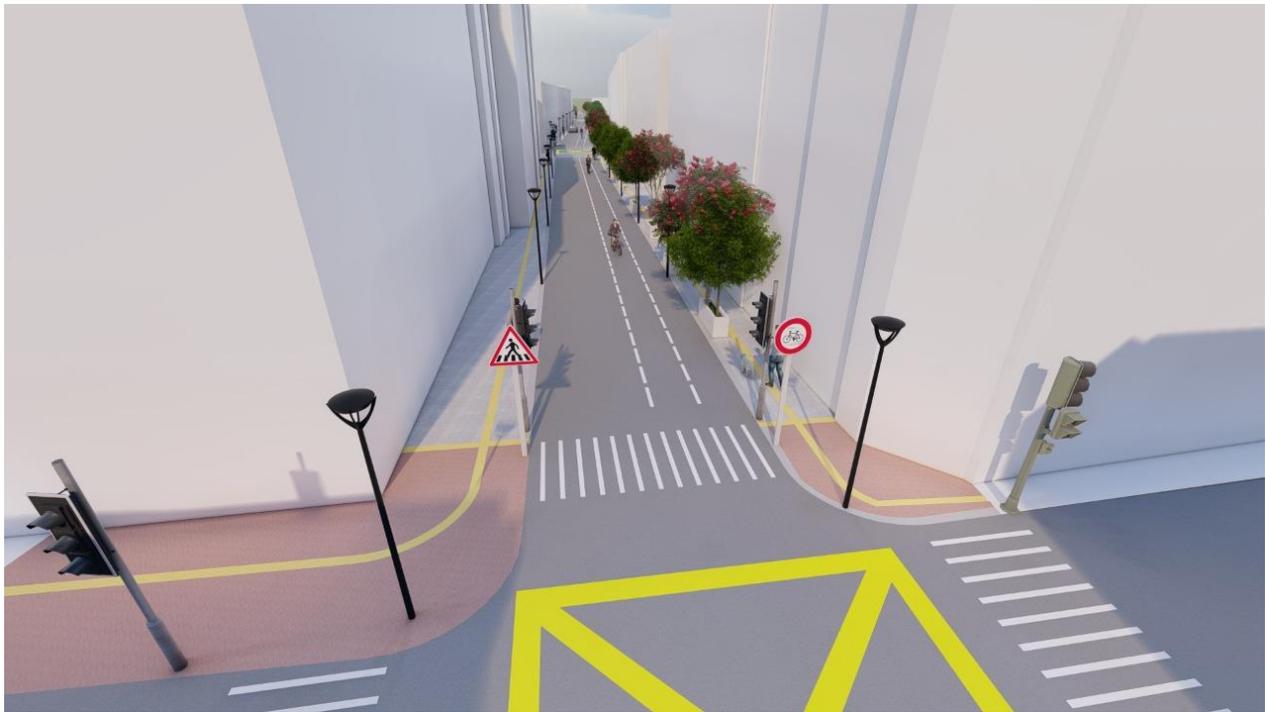
**Ilustración 38**

*Propuesta vial para entorno de calidad peatonal en la calle 23 del centro histórico de la ciudad de Sincelejo: Tramo 2*

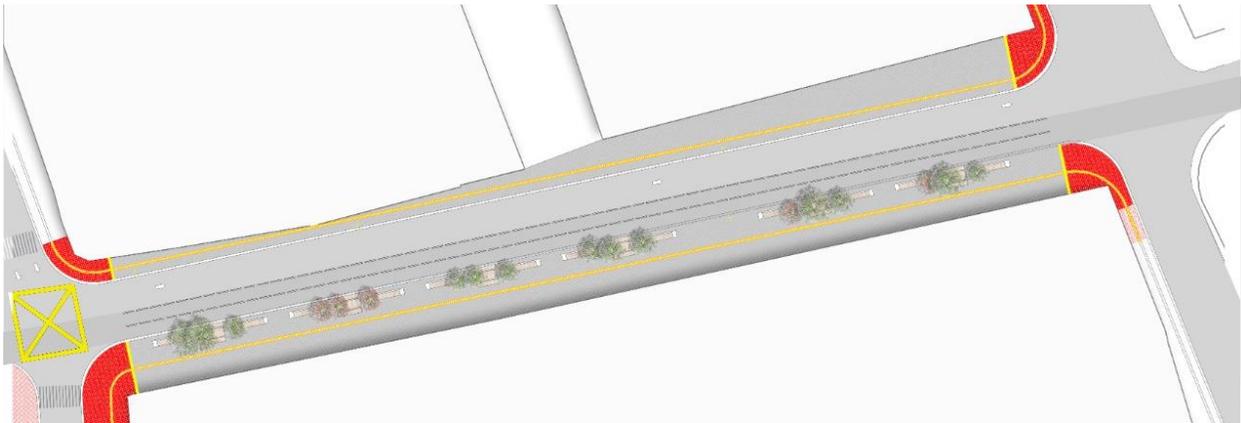
### Ilustración 39

*Propuesta vial para entorno de calidad peatonal en la calle 23 del centro histórico de la ciudad de Sincelejo: Tramo 4*

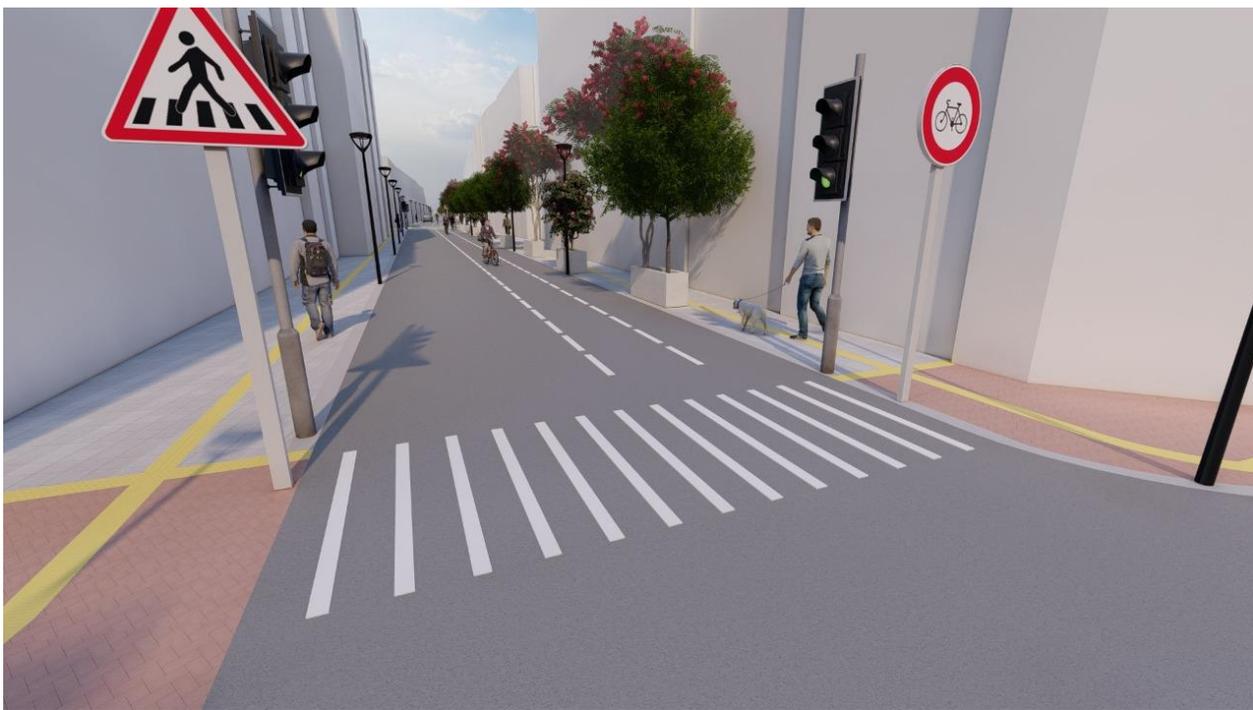
### Ilustración 40

*Propuesta vial para entorno de calidad peatonal en la calle 23 del centro histórico de la ciudad de Sincelejo: Tramo 4*

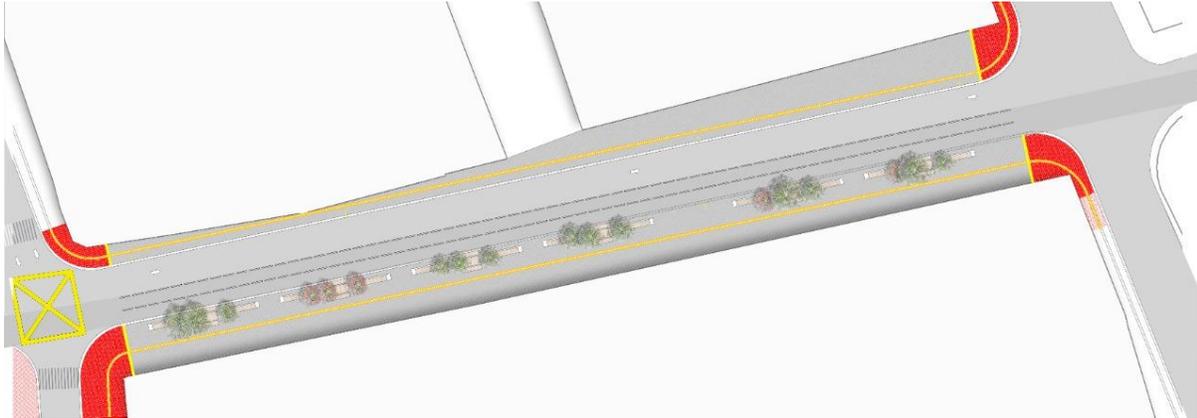
### Ilustración 41

*Propuesta vial para entorno de calidad peatonal en la calle 23 del centro histórico de la ciudad de Sincelejo: Tramo 5*

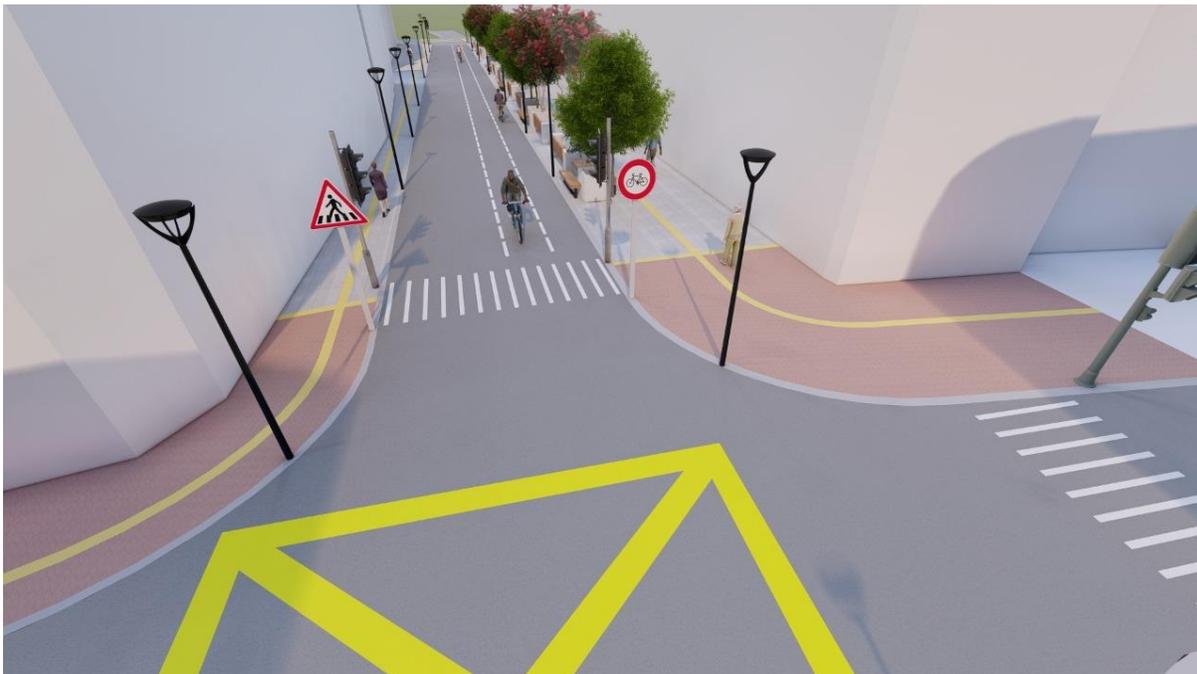
### Ilustración 42

*Propuesta vial para entorno de calidad peatonal en la calle 23 del centro histórico de la ciudad de Sincelejo: Tramo 5*

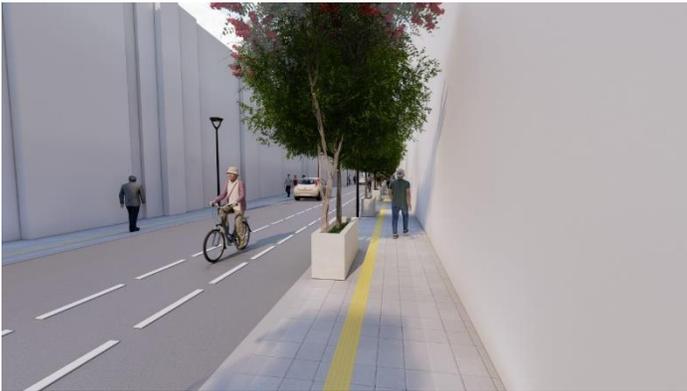
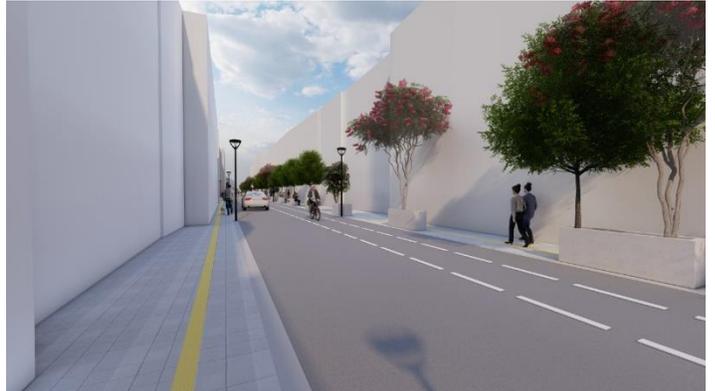
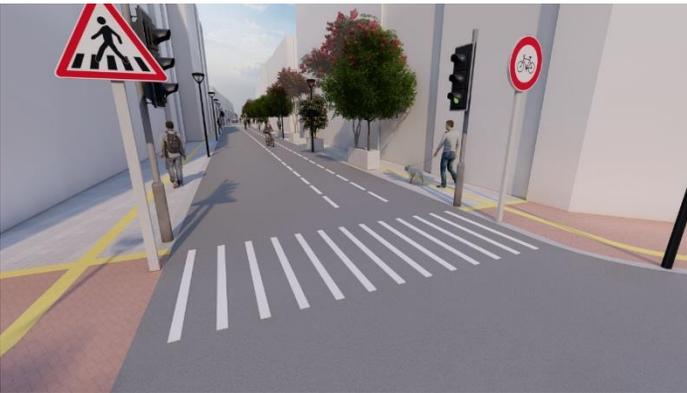
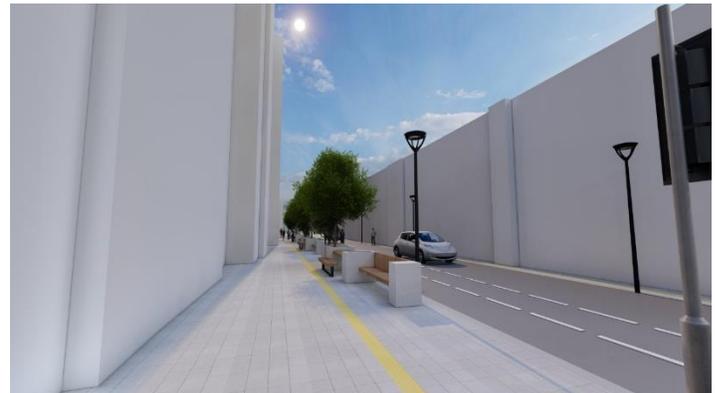
**Ilustración 43**

*Propuesta vial para entorno de calidad peatonal en la calle 23 del centro histórico de la ciudad de Sincelejo*

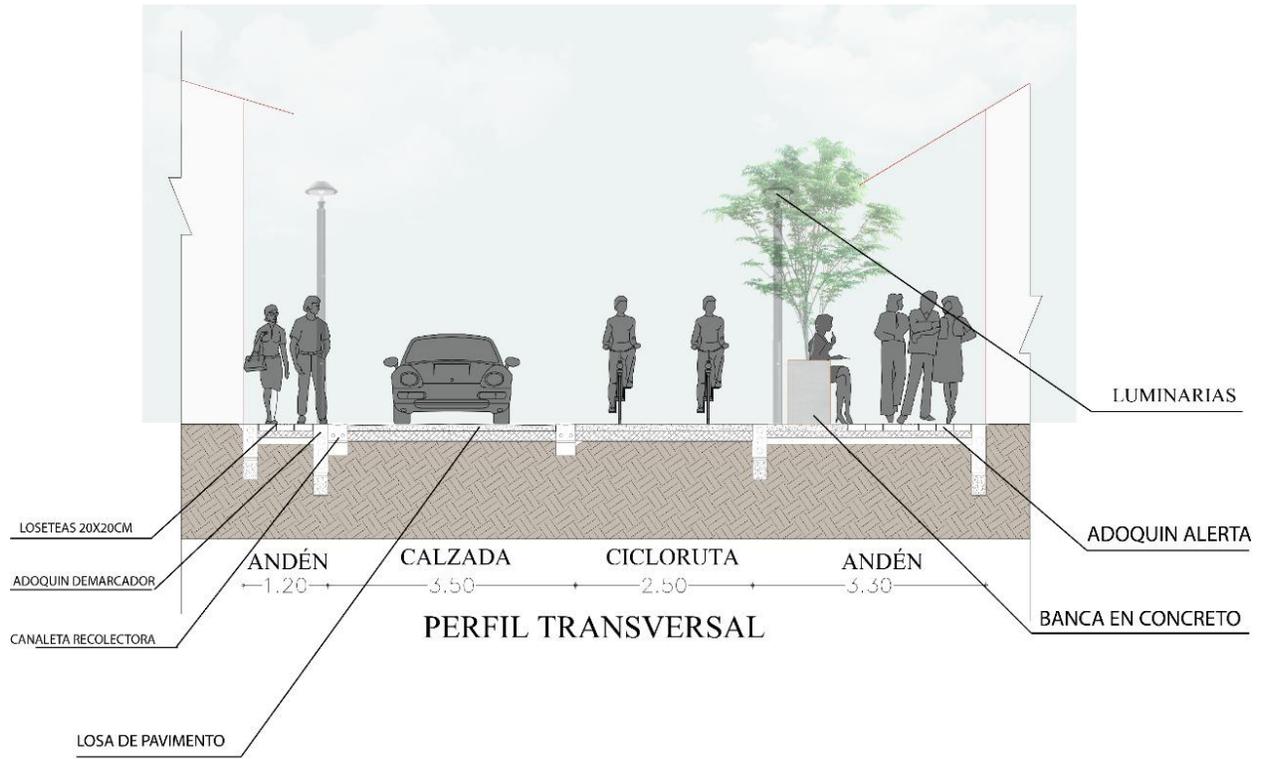
**Ilustración 44**

*Imagen 2D de la propuesta vial para entorno de calidad peatonal en la calle 23 del centro histórico de la ciudad de Sincelejo*

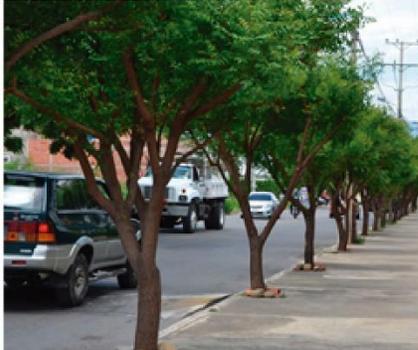
### Ilustración 45

*Vegetación utilizada en la propuesta Tomado de plan de silvicultura urbana del distrito de Cartagena de indias.*

**NOMBRE:** AZADIRACHTA INDICA  
**NOMBRE COMÚN:** NEEEM  
**ALTURA PROMEDIO:** 8 - 14 m  
**DIAMETRO DE COPA:** 15 - 20 m  
**TIPO DE HOJA:** PERENNIFOLIO

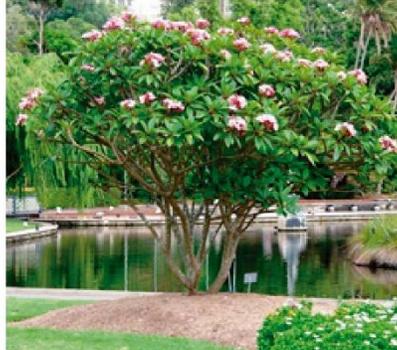
**NOMBRE:** PLUMERIA RUBRA  
**NOMBRE COMÚN:** FLORÓN  
**ALTURA PROMEDIO:** 5 - 8m  
**DIAMETRO DE COPA:** 14 m  
**TIPO DE HOJA:** PERENNIFOLIO

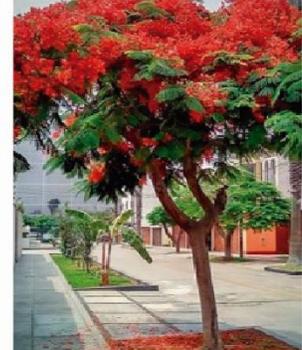
**NOMBRE:** DELONIX REGIA  
**NOMBRE COMÚN:** ACACIA ROJA  
**ALTURA PROMEDIO:** 12 m  
**DIAMETRO DE COPA:** 8 m  
**TIPO DE HOJA:** PERENNIFOLIO

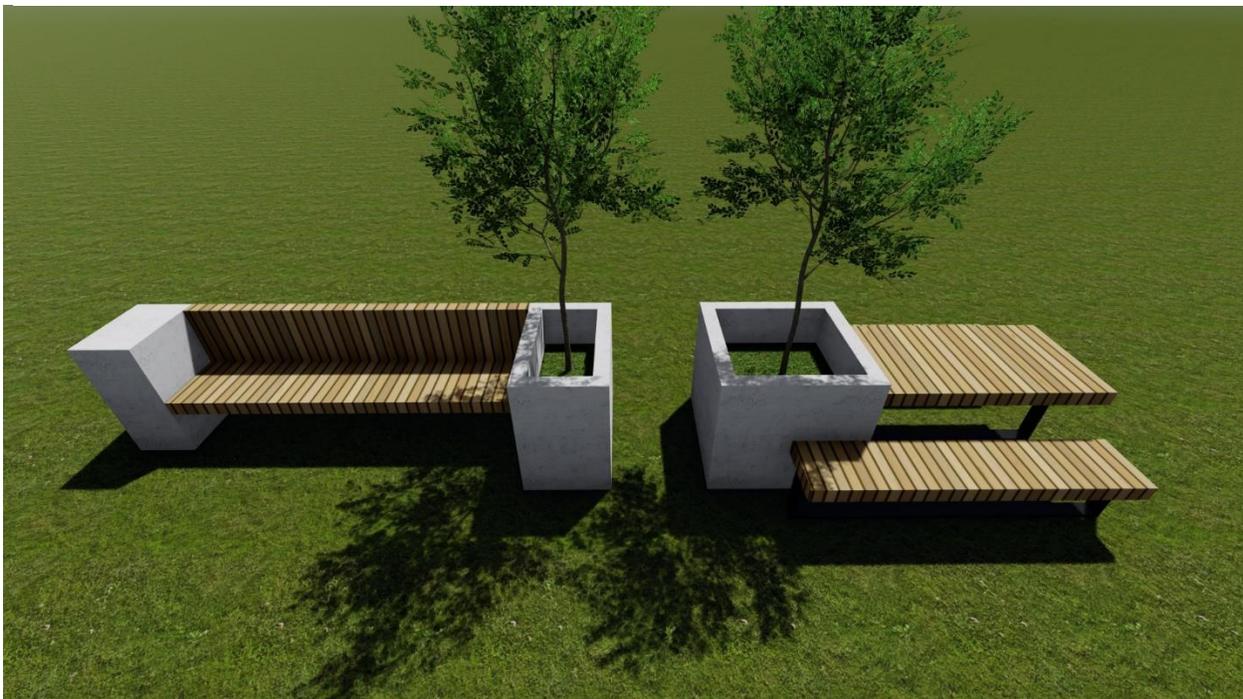
### Ilustración 46

#### *Propuesta de mobiliario urbano*
