Representaciones e Imaginarios sobre la Calle Real de la ciudad de Sincelejo: Calles y edificios en la poética del habitar

Programa de Arquitectura

Trabajo de grado presentado como requisito para optar al título de Arquitecto

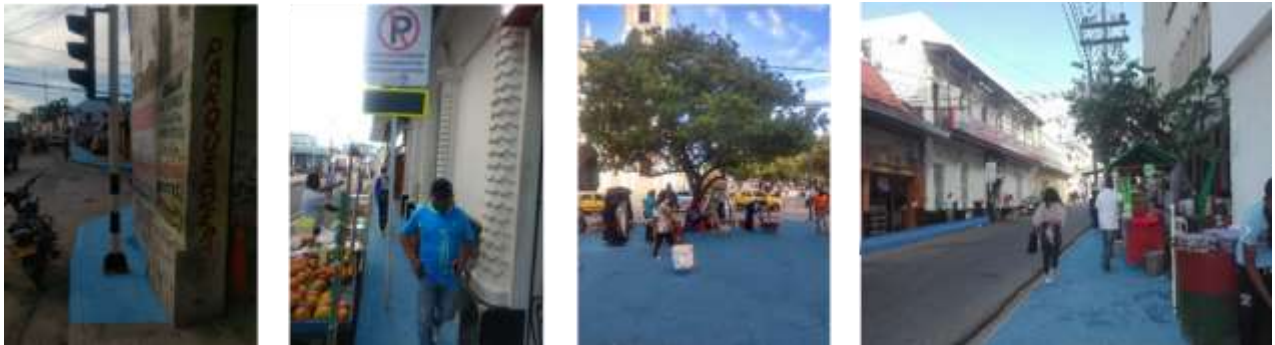
Ilustración 3.

Espacio público de la calle Real

Además, presenta en el acceso por la calle 21, espacio público anteriormente perteneciente al camellón 11 de noviembre, y al norte, pasando dicha calle, conexión con el parque Santander (plaza central de Sincelejo), donde se encuentra emplazada la catedral San Francisco de Asís de fachada principal hacia la Calle Real, y la plaza Olaya herrera en su lado izquierdo, además de la plaza de la calle 20, la cual se encuentra seguida de esta última plaza.

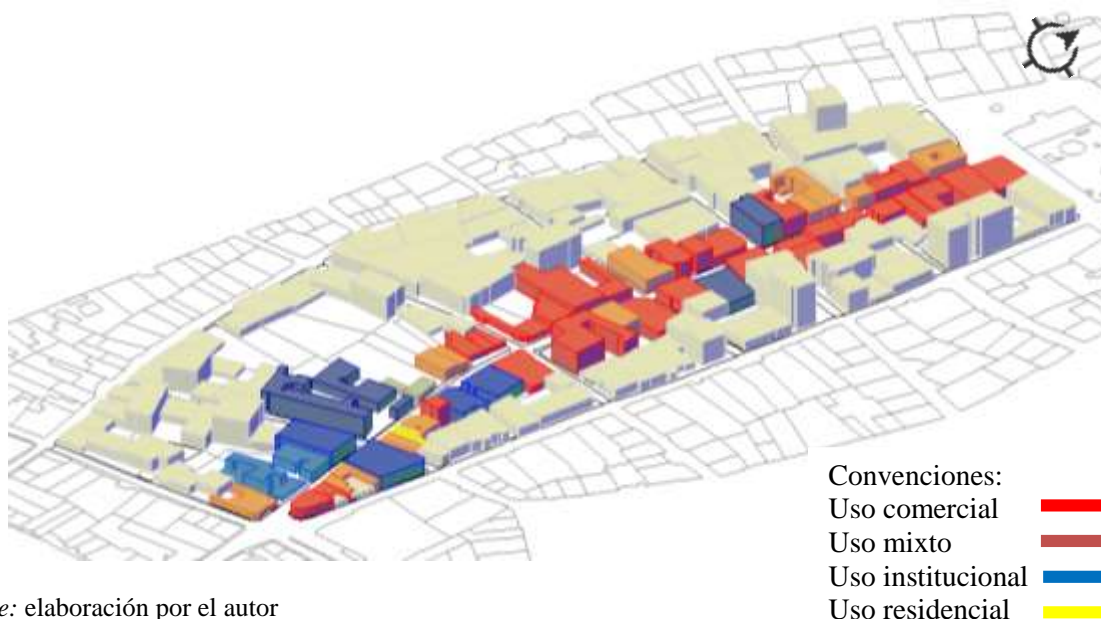
Usos del suelo en la calle Real

El comercio formal en la calle real se presenta como razón primaria de afluencia de personas, esto debido a los numerosos almacenes que se encuentran en dicha calle, almacenes de ropa, zapatos, compraventas, droguerías y demás servicios de carácter formal convergen en un solo lugar ya sea de forma organizada o no, centran la atención del ciudadano sincelejano en un punto estratégico, como lo es la calle real.

Además del comercio formal se presentan bancos y edificios de carácter gubernamental, del sector salud y de carácter institucional de educación, haciendo que diariamente accedan ciudadanos a la calle real por satisfacción de necesidades y prioridades.

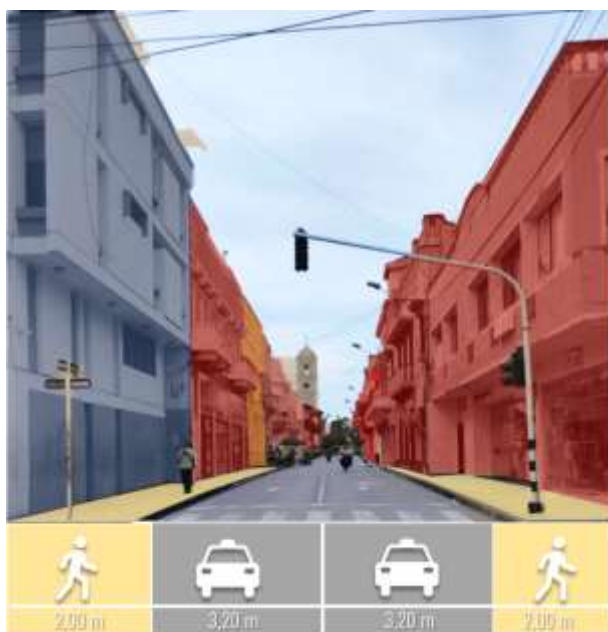
Ilustración 6.

Perfil urbano de la Calle Real

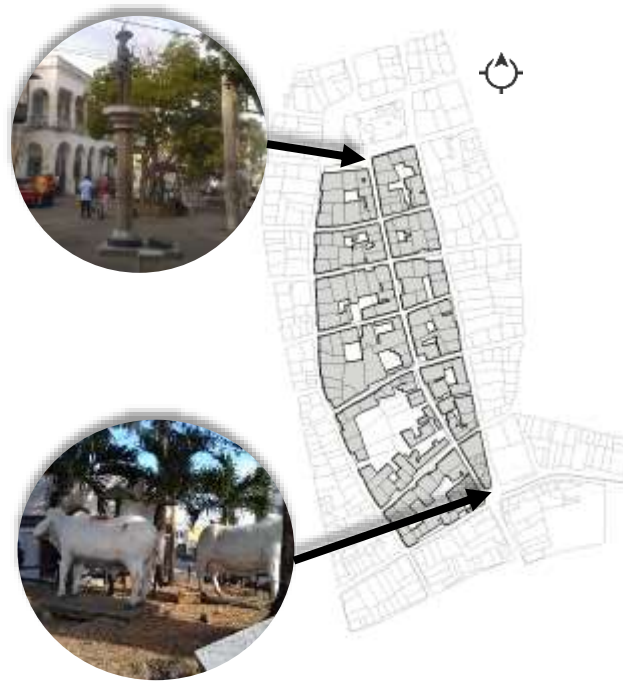
Ilustración 7.*Monumentos de la Calle Real*

En la Calle Real se sitúan dos monumentos, al norte el monumento a Antonio de la Torre y Miranda entre la calle 21 y carrera 19 (Calle Real) en la zona peatonal, antigua ubicación del camellón 11 de noviembre, estatua a escala humana posada en un pedestal de concreto, mirando hacia la catedral San Francisco de Asís vistiendo ropa de época, espada, sombrero y báculo. Y al sur, en el punto final de la Calle Real, el monumento a la ganadería sabanera “las vacas” calle 28 con carrera 19, con dos figuras a escala humana de ganado cebú.

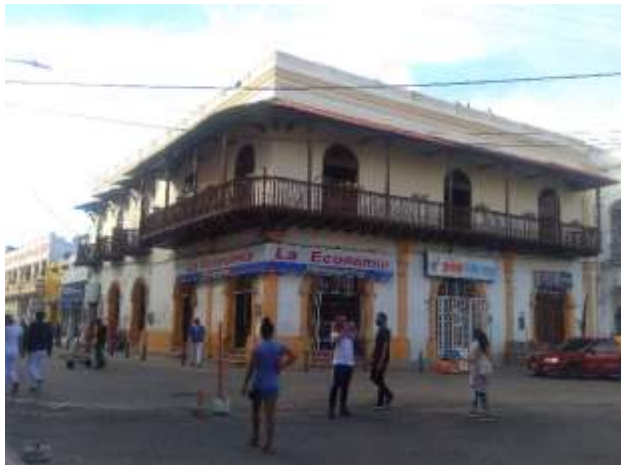
Representaciones e Imaginarios sobre la Calle Real de la Ciudad de Sincelejo: Calles y Edificios en la Poética del Habitar.		Ficha N: 1	
				Inmueble N. 1	
Ficha técnica de inventario edificaciones de la Calle Real					
Identificación			Fotografía general		
Nombre:	Casa Vélez

Construcción representativa de la época republicana con influencias de la arquitectura colonial, posee fachada en forma de L, vanos con arco de medio punto, balcón corrido de madera e individuales, la conforman tres volúmenes unidos entre si llegando a la forma de U, zona social central encuadrada por un corredor lineal de la segunda planta, en la primera planta posee 4 locales comerciales y la segunda planta es residencial. Tiene 125 años, considerada una de las construcciones más antiguas de la ciudad, posee una ubicación estratégica, visible desde varios puntos.

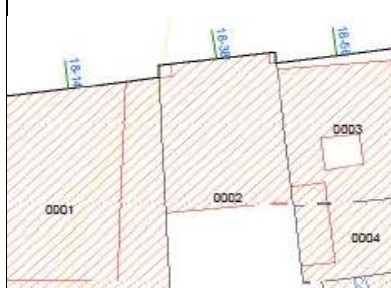
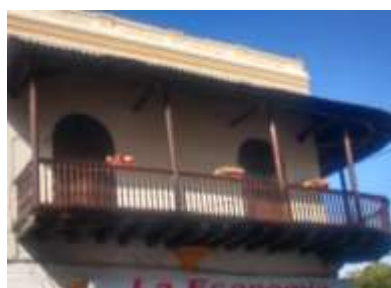
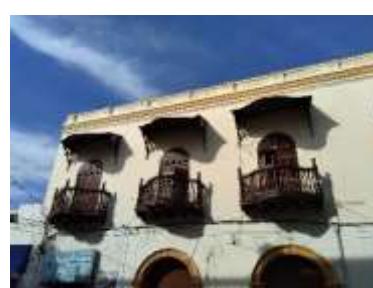
Fotografía de detalle:

Se aprecia el detalle del balcón corrido de la fachada principal y de los balcones individuales, los cuales son tres, se aprecia la perfilería de madera original y la cubierta en zinc cualidad de la arquitectura a la que pertenece esta edificación.

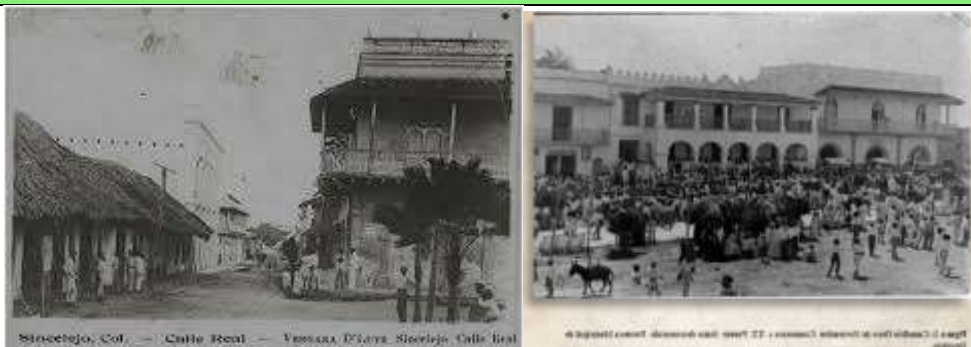
Registro fotográfico antiguo:

Fotografías tomadas a comienzos del siglo XX, se parecía la casa Vélez en su estado original, el cual ha sido conservado hasta ahora, excepto por su cambio de uso.

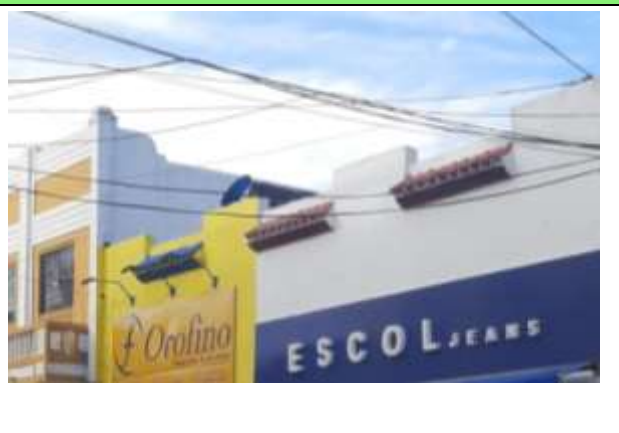
Fotografía de detalle:

Edificación de fachada plana, se aprecian detalle de cubierta en tejas de barro como era originalmente, los letreros en su fachada ocupan gran parte de esta haciendo que no se aprecie esta y sus rasgos arquitectónicos los cuales se han ido perdiendo por el cambio de uso y arquitectura.

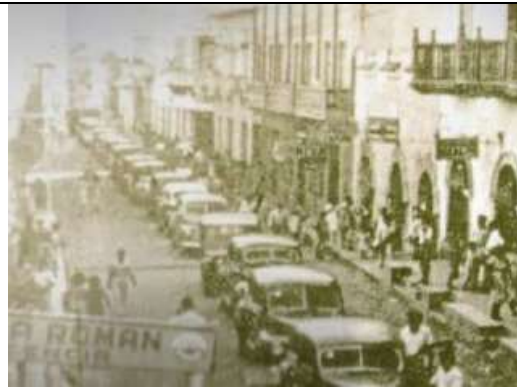
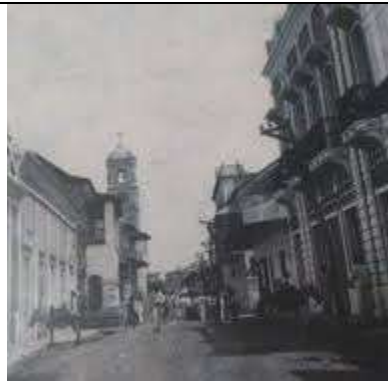
Registro fotográfico antiguo:

Imágenes tomadas a mediados del siglo XX, se puede apreciar una vía más constituida, con mucho tráfico vehicular y peatonal, se presenta el uso comercial en la primera planta de muchos edificios debido a que se pueden apreciar carteles en una de las fotos.

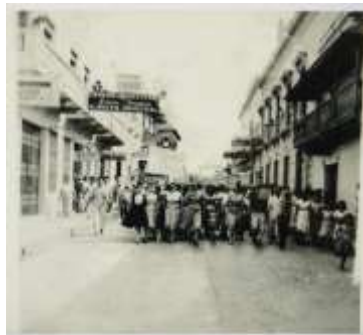
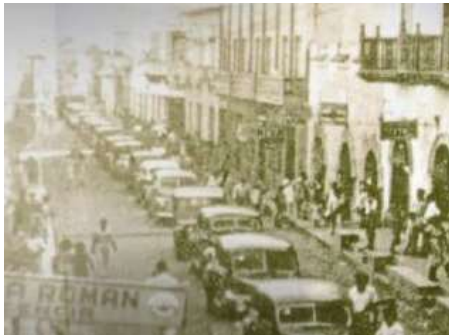
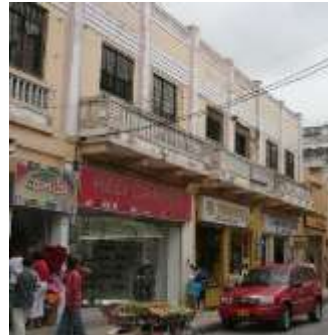
Registro fotográfico antiguo:

fotos de mediados del siglo XX a comienzo del siglo XXI, se aprecia la fachada original y los cambios a través del tiempo.

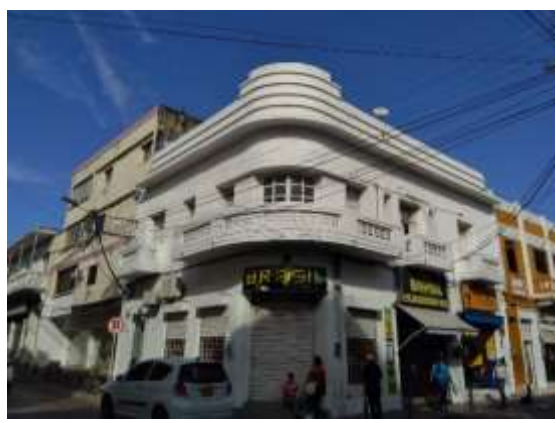
Representaciones e Imaginarios sobre la Calle Real de la Ciudad de Sincelejo: Calles y Edificios en la Poética del Habitar.		Ficha N: 4	
				Inmueble N. 4	
Ficha técnica de inventario edificaciones de la Calle Real					
Identificación			Fotografía general		
Nombre:	Casa Raad

Construcción de planta rectangular de dos pisos, la primera conformada por dos locales, la segunda planta conserva rasgos arquitectónicos originales en su interior y en la fachada, como los ventanales y el balcón corrido de esquina, pero se encuentran cambios en su espacialidad, presenta fachada simétrica de rasgos sencillos con molduras lineales y ornamentos sobrios, acceso de esquina, los espacios de la primera planta fueron alterados por el cambio de uso.

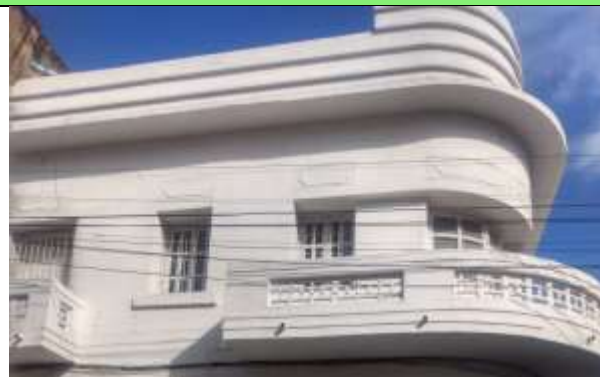
Fotografía de detalle:

Detalle de balcón corrido y balcones individuales, los cuales son de concreto, característica de la época republicana, esta edificación de esquina posee un frente curvo, se aprecian los ventanales de época.

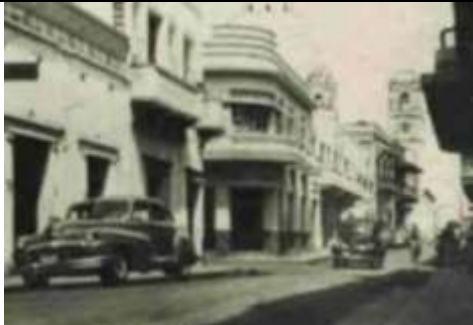
Registro fotográfico antiguo:

<p>Foto de finales del siglo XX, se aprecia el balcón, los vanos de la primera planta y su friso con frontón.</p>
<p>Significación socio cultural:</p>	
<p>Este bien de interés cultural perteneciente a la época republicana presenta además de su arquitectura icónica de la región, su carácter patrimonial y memoria histórica y cultural, significaciones socioculturales que la caracterizan como expresión autóctona del municipio sucreño, guardando en esta la identidad territorial, costumbrismo y forma de vida de nuestros antepasados y la dinámica sociocultural de nuestro presente. Esta edificación cuenta con intervenciones legales por parte de sus propietarios, las cuales se muestran acorde a su arquitectura y pretenden la conservación de este inmueble debido dicho carácter patrimonial e importancia que presenta.</p>	
<p>Biografía:</p>	
<p>Imágenes tomadas de: https://www.google.com.co/imghp?hl=es-419&ogbl http://porlaculturasincelejana.blogspot.com/p/imagenes.html https://mapio.net/pic/p-6615333/ https://www.facebook.com/propiosincelejo/photos Datos tomados de: fichas patrimoniales de Sincelejo (PEMP- 2018) Texto, diagramación de planimetría, perfiles y visita de campo por: Febys Vergara González Plano de localización por: Alcaldía de Sincelejo</p>

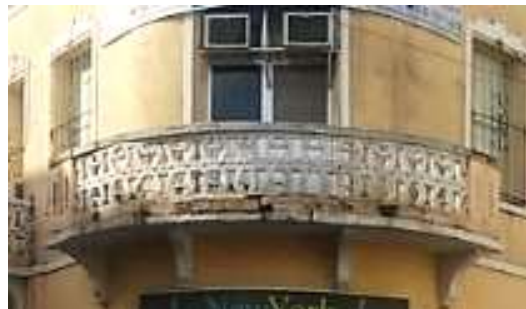
Fotografía de detalle:

detalle de balcones de concreto y molduras, fachada simétrica con frente redondeado, guarda su nombre en la fachada y los arcos adintelados en un estado de conservación medio.

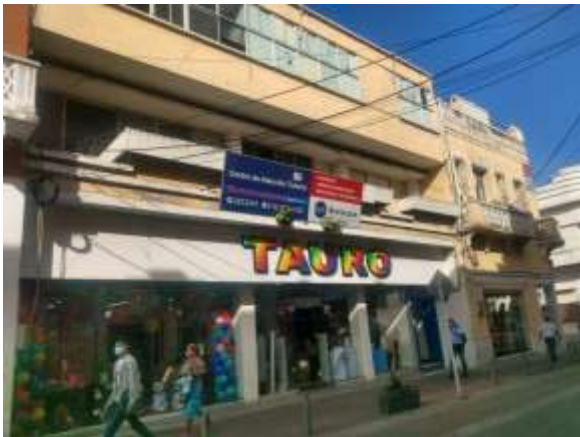
Representaciones e Imaginarios sobre la Calle Real de la Ciudad de Sincelejo: Calles y Edificios en la Poética del Habitar.		Ficha N: 6	
				Inmueble N. 6	
Ficha técnica de inventario edificaciones de la Calle Real					
Identificación			Fotografía general		
Nombre:	Edificio tauro- Uniremington

<p>Esta construcción por pertenecer a finales del siglo XX hasta comienzos del siglo XXI (periodo de la modernidad, periodo contemporáneo o periodo moderno con intervenciones de tipo contemporáneo) y que no se consideran BIC, no presentan estado de conservación debido a su reciente construcción e intervenciones periódicas que generan cambios en sus características.</p>	<p>3</p>	<p>Institucional educativo</p>
<p>Descripción física general:</p>		<p>Plano de localización:</p>
<p>Construcción moderna adosada con adecuaciones contemporáneas, construcción en mampostería, presenta planta rectangular, tres pisos, el primero comercial, de acceso retrasado y el segundo y tercero de uso institucional.</p>	 	
<p>Fotografía de detalle:</p>

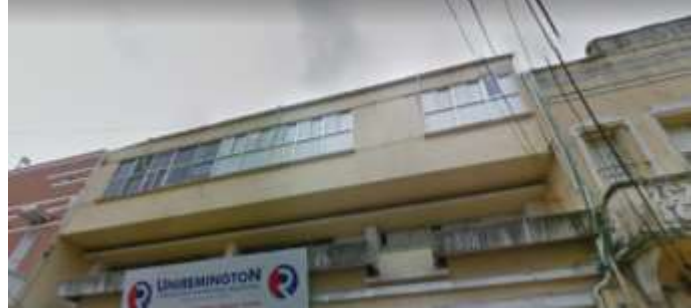
<p>Detalle de fachada de tercera planta, la cual se encuentra dada a la línea de paramento y posee un ventanal corrido</p>	
<p>Significación histórica:</p>		
<p>Esta edificación por su condición de construcción de la época del modernismo o de la época contemporánea se muestra en la historia de la ciudad de Sincelejo como la arquitectura reciente, testigo de los acontecimientos pertenecientes a un nuevo siglo y a un nuevo periodo de la Calle Real, el cual corresponde a las funciones económicas y sociales que desarrolla su principal uso comercial, seguido del institucional. Esta edificación guarda en su historia el fruto de una sociedad que evoluciona poco a poco, y debido a que no posee un carácter patrimonial se ajusta a los nuevos cambios que suceden en el transcurso de la actualidad.</p>

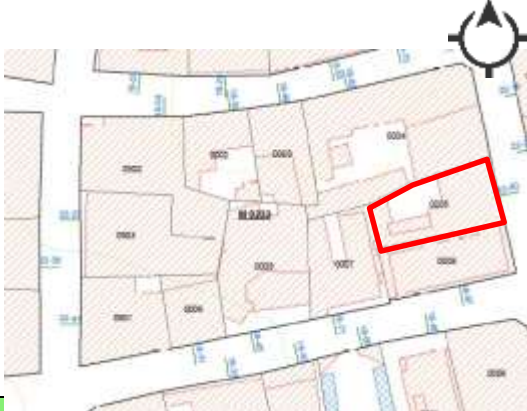
3	comercial	
Descripción física general:		Plano de localización:		
<p>Construcción en mampostería de planta rectangular y fachada en la línea de paramento, presenta simetría y dos pisos en doble altura, con una altura total aproximada de 12 metros, la fachada presenta características de su arquitectura republicana con adecuaciones del contemporáneo en la primera planta debido al cambio de uso, los espacios de dicha primera planta han sido alterados, y los de la segunda planta conservan algunos rasgos originales, se desconoce si hay cambios a nivel espacial.</p>

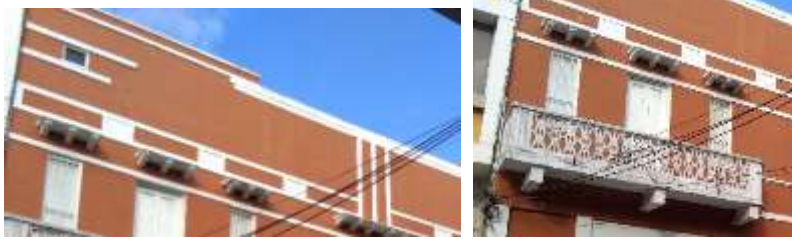
Fotografía de detalle:

<p>Detalle de esta hermosa fachada con simetría y dos balcones de concreto y molduras caladas, friso amplio con pequeños ventanales y relieves verticales y horizontales.</p>		
Significación histórica:				
<p>Esta edificación de la Calle Real posee un significado histórico patrimonial, debido a su antigüedad, rasgos y estado de conservación, además, es testigo de hechos históricos de la ciudad de Sincelejo a través de los años, albergando la historia de personajes icónicos y familias de renombre de las que ahora queda la descendencia y vestigios de sus hazañas, los cuales la habitaron y forjaron en ella lo que ahora se conoce como ciudad, ya que estuvieron involucrados en el proceso evolutivo de esta.</p>

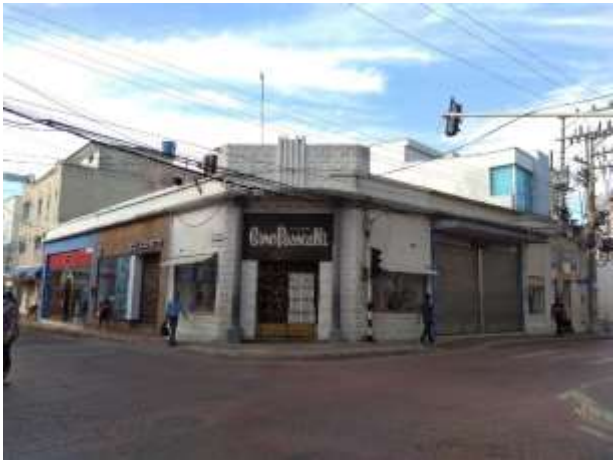
Esta edificación se conserva en su estado constructivo original, conserva la estructura y rasgos arquitectónicos pertenecientes a su época de construcción, presenta obras de renovación y mantenimiento que se han hecho a través de los años por el mismo acto de conservación. Debido al cambio de uso original, presenta adecuaciones en su interior y en su fachada, las cuales pertenecen al periodo moderno o contemporáneo, estas se dan principalmente en la primera planta. La fachada conserva rasgos arquitectónicos de la época, los acabados y materiales utilizados en dichas obras de conservación están regidos por normativas gubernamentales las cuales estipulan que por su condición de BIC no debe presentar alteraciones mayores en su forma física.

Construcción en mampostería ubicada de esquina, de planta cuadrada y patio en esquina posterior, un piso, el cual está destinado al uso comercial y por esta razón presenta alteraciones de su arquitectura de origen, la cual es republicana en su interior. Posee acceso en la esquina de su fachada con elementos arquitectónicos pertenecientes a su época.

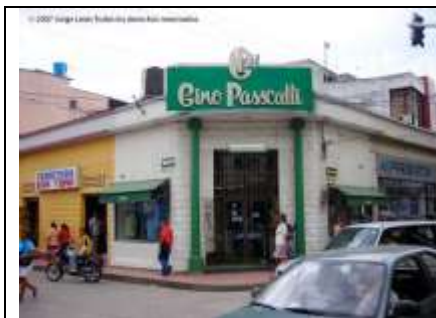
Registro fotográfico antiguo:

Imagen del 2007 con aviso poco sutil y colores llamativos, además de presentar carpas en sus vanos.

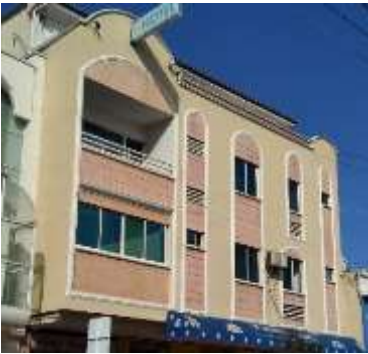
Fotografía de detalle:

Detalle de edificio moderno de acabado de granito en colores pasteles, ornamentos de yeso a lo largo de su fachada y ventanales con perfiles de vidrio y metal, presenta una cuarta planta retrasada con terraza frontal y elementos semicirculares en su fachada.

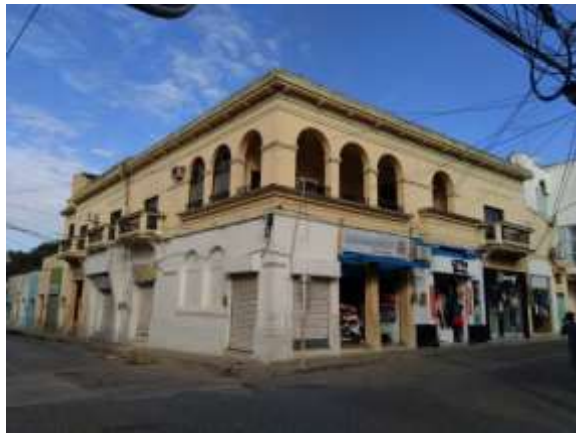
Acto administrativo:	Acuerdo municipal 2017/ Acuerdo municipal 2018	1	comercial
Estado de conservación de la edificación:		2	Residencial
<p>Esta edificación se conserva en su estado constructivo original, conserva la estructura y rasgos arquitectónicos pertenecientes a su época de construcción, presenta obras de renovación y mantenimiento que se han hecho a través de los años por el mismo acto de conservación. Debido al cambio de uso original, presenta adecuaciones en su interior las cuales pertenecen al periodo moderno o contemporáneo, estas se dan principalmente en la primera planta. La fachada conserva rasgos arquitectónicos de la época, los acabados y materiales utilizados en dichas obras de conservación están regidos por normativas gubernamentales las cuales estipulan que por su condición de BIC no debe presentar alteraciones mayores en su forma física. Su fachada conserva un balcón terraza cubierto único en su clase, los espacios interiores de la segunda planta están intactos y su patio debido al cuidado de sus propietarios</p>

Descripción física general:		Plano de localización:	
<p>Construcción en mampostería de esquina, accesos y fachada simétrica, con arcos de medio punto y de planta rectangular, presenta un balcón corrido de esquina cubierto que no se encuentra en voladizo y demás balcones individuales, la primera plana posee locales comerciales mientras que la segunda guarda su uso original que es el residencial, posee un patio interno conservado por sus dueños y acabados originales.</p>

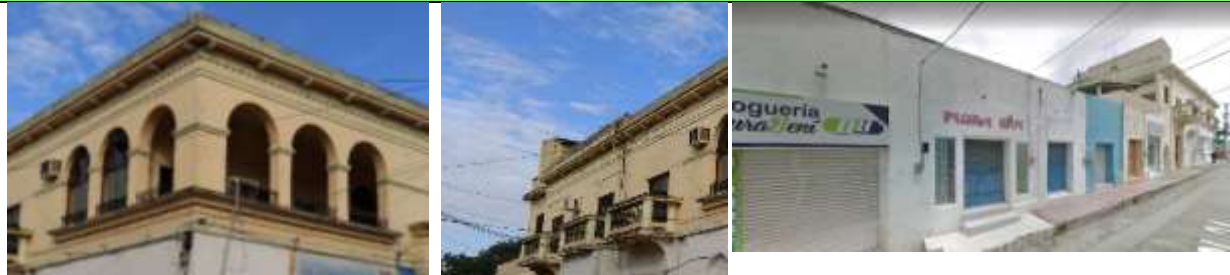
Fotografía de detalle:

<p>Fachada simétrica de arcos de medio punto en balcón corrido cubierto de segunda planta, ornamentos en su friso, cornisa y frontón lineal con ornamentos lineales, balcones individuales y de lado izquierdo locales recientes pertenecientes a la época del modernismo que presentan fachada simple con puertas estera.</p>			
Significación histórica:			
<p>Esta edificación de la Calle Real posee un significado histórico patrimonial, debido a su antigüedad, rasgos y estado de conservación, además, es testigo de hechos históricos de la ciudad de Sincelejo a través de los años, albergando la historia de personajes icónicos y familias de renombre de las que ahora queda la descendencia y vestigios de sus hazañas, los cuales la habitaron y forjaron en ella lo que ahora se conoce como ciudad, ya que estuvieron involucrados en el proceso evolutivo de esta.</p>

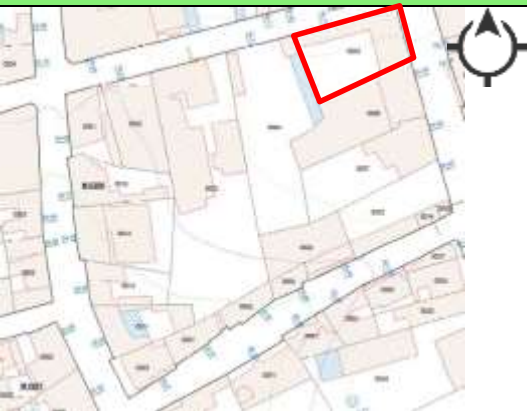
Estado de conservación de la edificación:	1	Comercial
Esta edificación conserva rasgos de su fachada original, no conserva parte de la estructura, presenta obras de renovación y construcción recientes debido al cambio de uso original a comercial (parqueo), presenta adecuaciones en su interior las cuales pertenecen al periodo moderno o contemporáneo, los acabados y materiales utilizados en dichas obras de conservación están regidos por normativas gubernamentales las cuales estipulan que por su condición de BIC no debe presentar alteraciones mayores en su forma física.	2	Comercial
Descripción física general:	Plano de localización:	
Construcción en mampostería de la época republicana, posee un piso de planta en L, la cual ha sido cambiada debido a su uso reciente que es el comercial, su fachada ha sido intervenida, cambiando algunos aspectos de su época como materialidad y técnicas debido a avances constructivos, pero conservando un aspecto considerado aun patrimonial, presenta un balcón corrido en su fachada principal el cual posee diversos ornamentos y molduras.

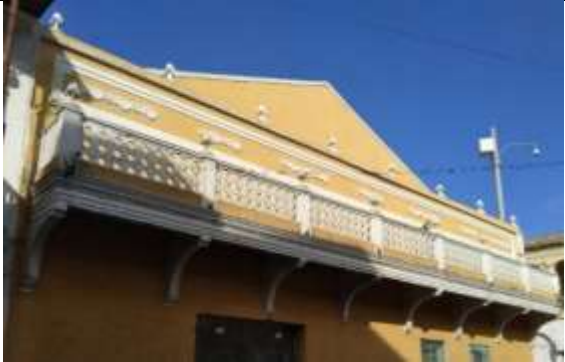
Fotografía de detalle:

Detalle de balcón de fachada frontal con calados de concreto y molduras, ornamentos en la fachada y elementos lineales y frontón con acróteras. Algunos de estos elementos no corresponden a su diseño original o han sido recientemente alterados.	
Significación histórica:		
Esta edificación de la Calle Real posee un significado histórico patrimonial, debido a su antigüedad, rasgos y estado de conservación, además, es testigo de hechos históricos de la ciudad de Sincelejo a través de los años, albergando la historia de personajes icónicos y familias de renombre de las que ahora queda la descendencia y vestigios de sus hazañas, los cuales la habitaron y forjaron en ella lo que ahora se conoce como ciudad, ya que estuvieron involucrados en el proceso evolutivo de esta.		
Registro fotográfico antiguo:

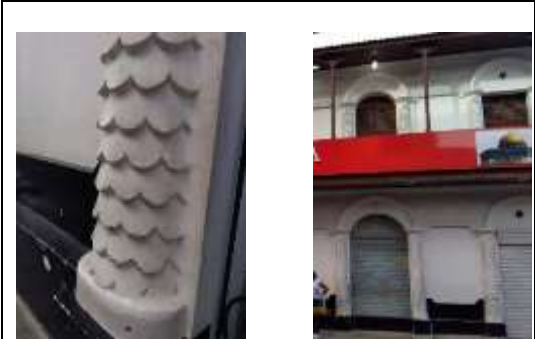
<p>Fotografía de detalle:</p>

<p>Casona republicana con influencia colonial, detalle de arcos con molduras y ornamentos de concreto, figuras geométricas (estrellas), balcones de madera con cubierta de zinc y detalle de fustes adosados a los arcos con imbricaciones en relieve.</p>	
<p>Significación histórica:</p>		
<p>Esta edificación de la Calle Real posee un significado histórico patrimonial, debido a su antigüedad, rasgos y estado de conservación, además, es testigo de hechos históricos de la ciudad de Sincelejo a través de los años, albergando la historia de personajes icónicos y familias de renombre de las que ahora queda la descendencia y vestigios de sus hazañas, los cuales la habitaron y forjaron en ella lo que ahora se conoce como ciudad, ya que estuvieron involucrados en el proceso evolutivo de esta.</p>		
<p>Registro fotográfico antiguo:</p>		
	<p>Imagen del 2007, se aprecia cambio de color en su fachada y esta se encuentra más despejada debido a que no presenta letreros en ella.</p>

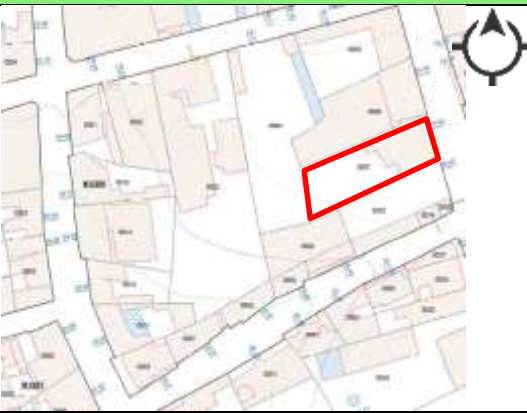
Estado de conservación de la edificación:	1	comercial
<p>Esta edificación se conserva en su estado constructivo original, conserva la estructura y rasgos arquitectónicos pertenecientes a su época de construcción, presenta obras de renovación y mantenimiento que se han hecho a través de los años por el mismo acto de conservación. Debido al cambio de uso original, presenta adecuaciones en su interior las cuales pertenecen al periodo moderno o contemporáneo, estas se dan principalmente en la primera planta. La fachada conserva rasgos arquitectónicos de la época, los acabados y materiales utilizados en dichas obras de conservación están regidos por normativas gubernamentales las cuales estipulan que por su condición de BIC no debe presentar alteraciones mayores en su forma física.</p>		
Descripción física general:	Plano de localización:	
<p>Casona republicana de mampostería en ladrillo de barro cocido, guarda rasgos de su arquitectura originales como la cubierta de zinc con azotea y ornamentos tallados de madera de forma lineal en la cubierta, tiene un piso con tres locales comerciales en ella y presenta planta rectangular con amplio patio en el cual se encuentra masa arbórea.</p>

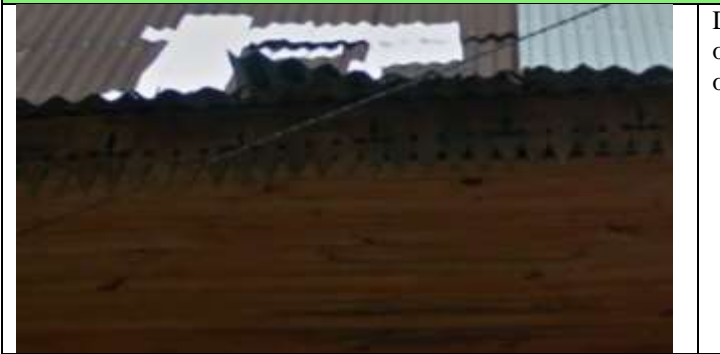
Fotografía de detalle:

<p>Detalle de dentado tallado en madera tapando la orilla del cielo raso de madera y retrasado de la orilla en voladizo de la cubierta de zinc</p>	
Significación histórica:		
<p>Esta edificación de la Calle Real posee un significado histórico patrimonial, debido a su antigüedad, rasgos y estado de conservación, además, es testigo de hechos históricos de la ciudad de Sincelejo a través de los años, albergando la historia de personajes icónicos y familias de renombre de las que ahora queda la descendencia y vestigios de sus hazañas, los cuales la habitaron y forjaron en ella lo que ahora se conoce como ciudad, ya que estuvieron involucrados en el proceso evolutivo de esta.</p>		
Registro fotográfico antiguo:		
No presenta		
Significación socio cultural:		
<p>Este bien de interés cultural perteneciente a la época republicana presenta además de su arquitectura icónica de la región, su carácter patrimonial y memoria histórica y cultural, significaciones socioculturales que la caracterizan como expresión autóctona del municipio sucreño, guardando en esta la identidad territorial, costumbrismo y forma de vida de nuestros antepasados y la dinámica sociocultural de nuestro presente.</p>

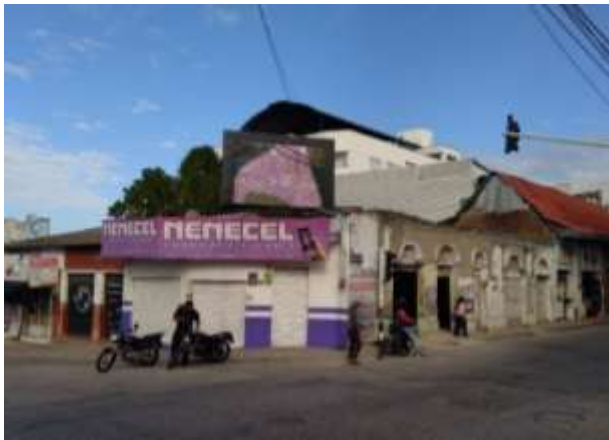
dicho periodo, presenta alteraciones en su estructura, a nivel espacial y fachada, las cuales han afectado su significación arquitectónica y sociocultural.	
Descripción física general:	Plano de localización:
Fachada republicana de una planta con cinco accesos de arcos de medio punto, esta no se encuentra en buen estado pese a las intervenciones, las cuales cambiaron su espacio interno, quedando solo estos aspectos de la fachada, en ella presenta molduras y ornamentos característicos de la arquitectura republicana, los cuales se ven opacados e interrumpidos por sus puertas esteras de metal.

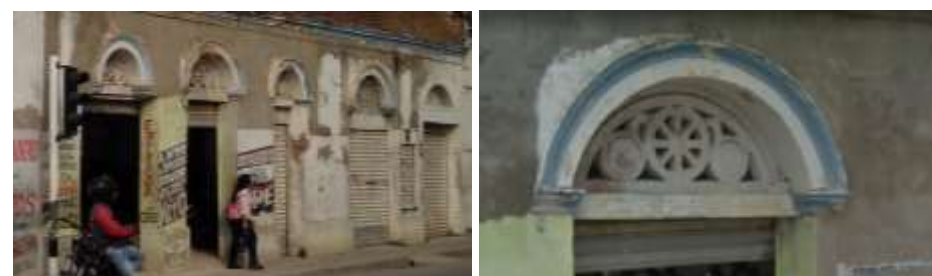
Fotografía de detalle:

Detalle de arcos de medio punto con ornamento de yeso y molduras alrededor de este, fachada con numero de accesos simetricos, presenta un gran estado de deterioro y cambio estructural.	
Significación histórica:	
Esta edificación por su antigüedad y arquitectura hace parte de la historia de la ciudad de Sincelejo, su forma física ha albergado vivencias y acontecimientos de nuestros antepasados y de nuestros progenitores y aun cuando no es catalogada como patrimonial, posee una gran significación histórica, además, su ubicación en la Calle Real hace de esta edificación concurrida y conocedora de eventos pasados y eventos del presente, los cuales la han transformado de forma física y transformado su historia por la necesidad de beneficio, perdiendo parte de su integridad física, pero trascendiendo en la reutilización arquitectónica de una privilegiada edificación.

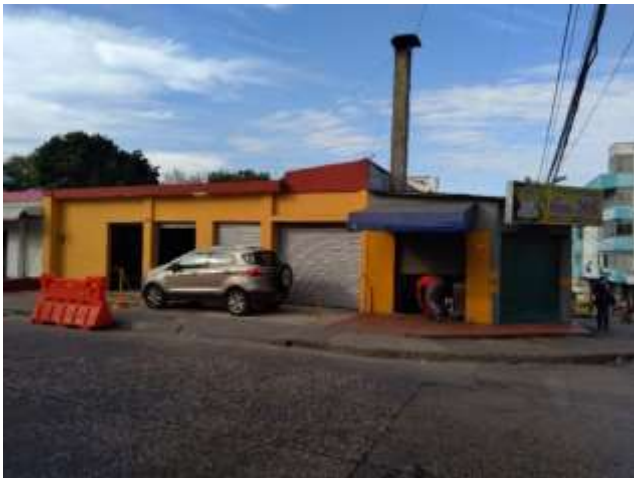
<p>Esta construcción por pertenecer a finales del siglo XX hasta comienzos del siglo XXI (periodo de la modernidad, periodo contemporáneo o periodo moderno con intervenciones de tipo contemporáneo) y que no se consideran BIC, no presentan estado de conservación debido a su reciente construcción e intervenciones periódicas que generan cambios en sus características.</p>	
<p>Descripción física general:</p>	<p>Plano de localización:</p>
<p>Construcción de un piso de planta irregular, posee uso comercial, con dos locales en su único piso, tiene arcos escarzanos y vanos rectangulares, presenta en su cubierta un friso con ornamento que sobresale de esta, lo cual pone en duda su pertenencia original a otro tipo de arquitectura con estas características como el republicano, debido a que se evidencia que su estructura ha sido intervenida, aunque se vea como moderna.</p>

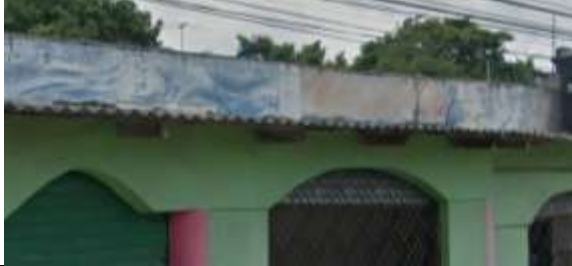
<p>Fotografía de detalle:</p>

<p>Detalle de friso escondido en la cubierta de esta edificación que al parecer pertenecía originalmente al periodo de la república, pero presenta grandes alteraciones que difieren su arquitectura.</p>
<p>Significación histórica:</p>	
<p>Esta edificación por su condición de construcción de la época del modernismo o de la época contemporánea se muestra en la historia de la ciudad de Sincelejo como la arquitectura reciente, testigo de los acontecimientos pertenecientes a un nuevo siglo y a un nuevo periodo de la Calle Real, el cual corresponde a las funciones económicas y sociales que desarrolla su principal uso comercial, seguido del institucional. Esta edificación guarda en su historia el fruto de una sociedad que evoluciona poco a poco, y debido a que no posee un carácter patrimonial se ajusta a los nuevos cambios que suceden en el transcurso de la actualidad.</p>	
<p>Registro fotográfico antiguo:</p>

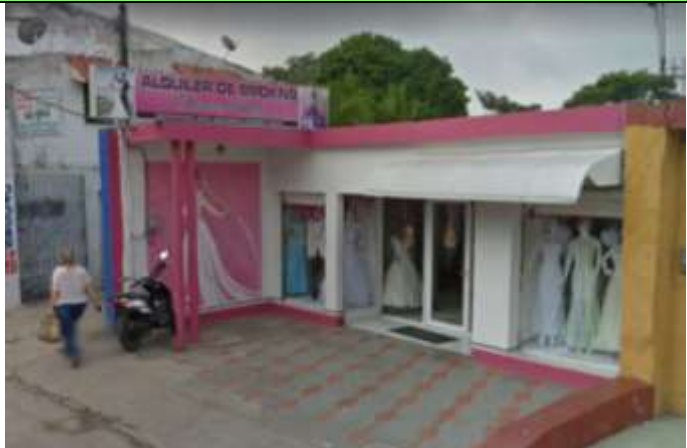
Descripción física general:		Plano de localización:	
<p>Construcción moderna de una planta lineal con patio posterior y adosada, presenta un frente reducido y elementos lineales en la fachada característicos de la modernidad.</p>		 	
Fotografía de detalle:

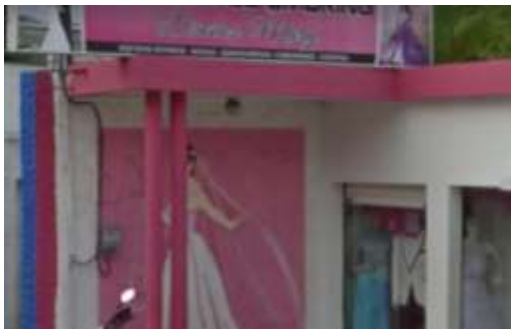
<p>Fachada moderna con sus característicos pilares de PVC reforzados con acero y concreto los cuales sostienen un voladizo.</p>	
Significación histórica:			
<p>Esta edificación por su condición de construcción de la época del modernismo o de la época contemporánea se muestra en la historia de la ciudad de Sincelejo como la arquitectura reciente, testigo de los acontecimientos pertenecientes a un nuevo siglo y a un nuevo periodo de la Calle Real, el cual corresponde a las funciones económicas y sociales que desarrolla su principal uso comercial, seguido del institucional. Esta edificación guarda en su historia el fruto de una sociedad que evoluciona poco a poco, y debido a que no posee un carácter patrimonial se ajusta a los nuevos cambios que suceden en el transcurso de la actualidad.</p>

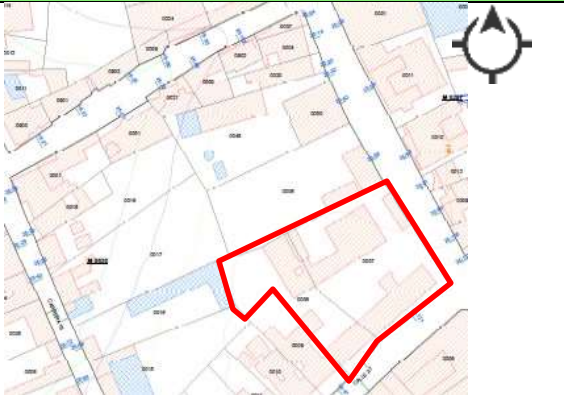
<p>intervenciones de tipo contemporáneo) y que no se consideran BIC, no presentan estado de conservación debido a su reciente construcción e intervenciones periódicas que generan cambios en sus características.</p>	<p>4</p>	<p>institucional</p>
<p>Descripción física general:</p>		<p>Plano de localización:</p>
<p>Parcela irregular con cuatro bloques de diferencia de pisos, presenta uso institucional, su arquitectura es de la época del modernismo, posee un patio central por el que se accede desde la calle Real, se encuentra conservada y no presenta simetría en sus fachadas debido al juego de ventanas, sustracciones y adiciones que se presentan.</p>

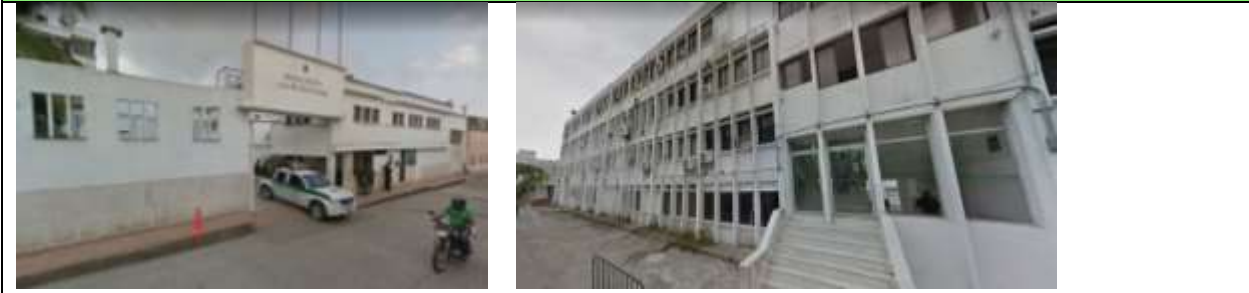
<p>Fotografía de detalle:</p>

<p>Detalle de Juego de ventanales de vidrio y metal, y volúmenes lineales en fachada del bloque de 4 pisos, con un acceso céntrico y asimétrico. Y detalle de acceso al patio central por bloque de dos pisos.</p>

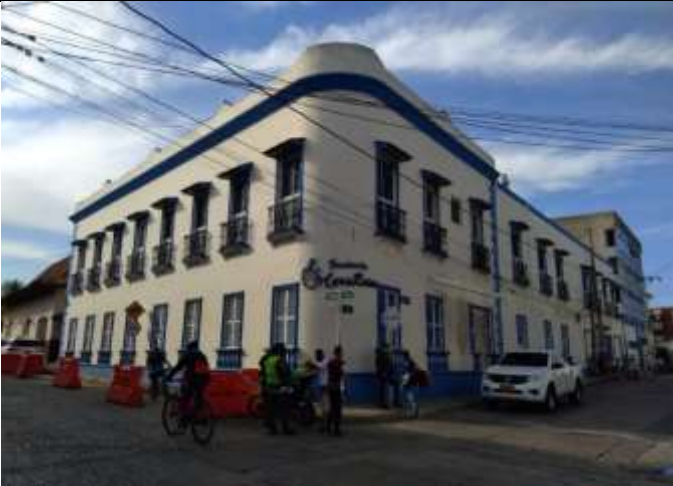
Construcción republicana de fachada simétrica y ubicación de esquina, presenta planta rectangular y dos pisos, acabado color pastel y mampostería, en la primera planta posee ventanales simétricos con características antillanas por sus persianas en madera en vez de vidrio, y en la segunda planta puertas ventanas simétricas con las de la primera planta que poseen balcón individual.

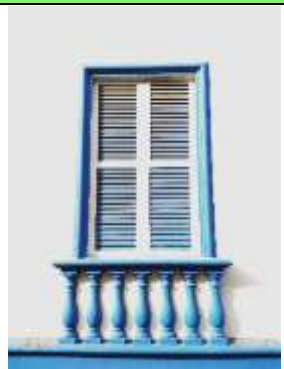
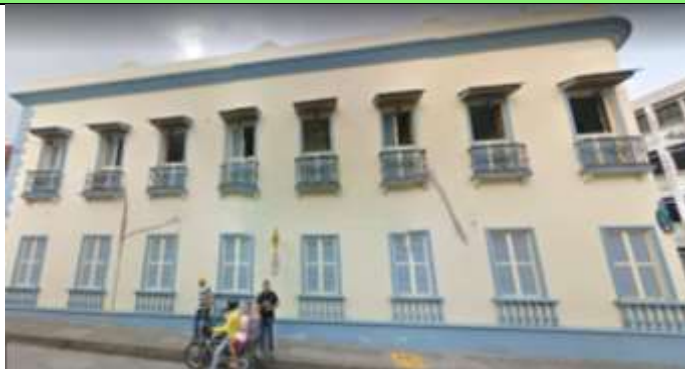
Fotografía de detalle:

Hermosos detalles de balaustres en balcones individuales con puerta ventana en la segunda planta y en grandes ventanales de la primera planta, armonía de colores del acabado y friso con cornisa con detalles dentados a gran distancia.

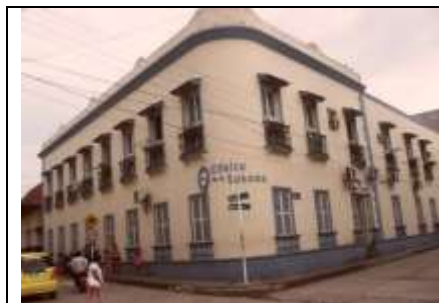
Registro fotográfico antiguo:

Imagen de pa primera década del siglo XXI, se aprecia la permanencia de esta edificación en los acabados y detalles de su fachada.

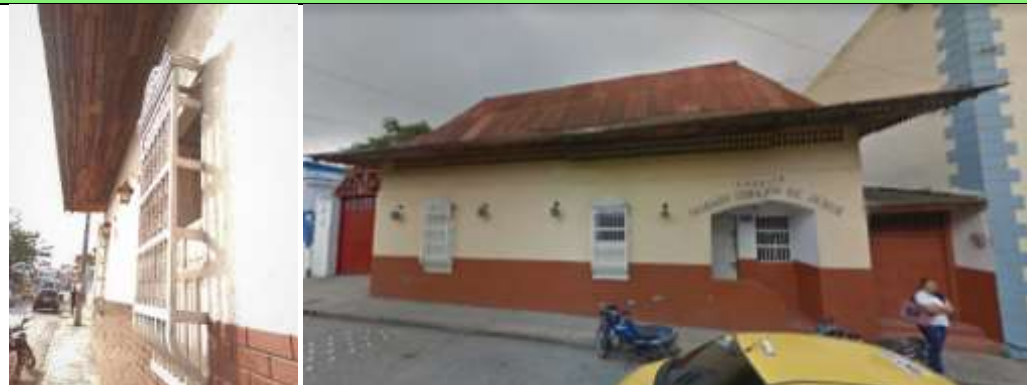
Fotografía de detalle:

Casona colonial de fachada plana, zocalo, acceso retrasado con escalinatas y arco escarzano, se aprecia su cubierta de zinc y ventanales de madera con faroles a los lados.

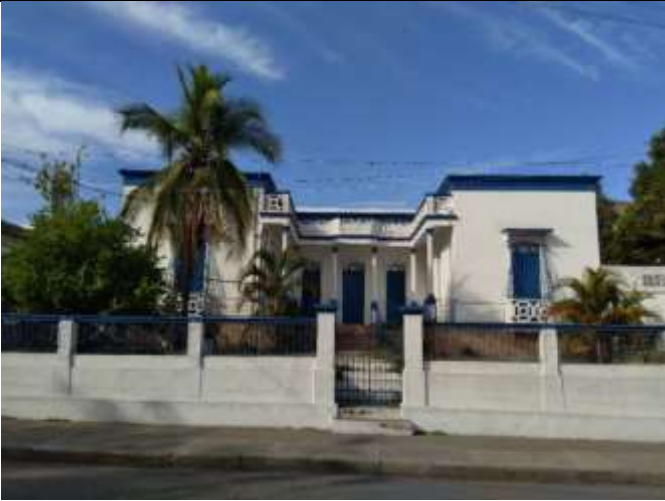
Construcción adosada de un solo lado en lote semi rectangular, se encuentra retirada considerablemente de la línea de paramento y a un nivel de piso elevado, posee forma irregular con simetría en su fachada, acabados y ornamentos de la arquitectura republicana, un patio posterior y acceso vehicular hasta dicho patio.

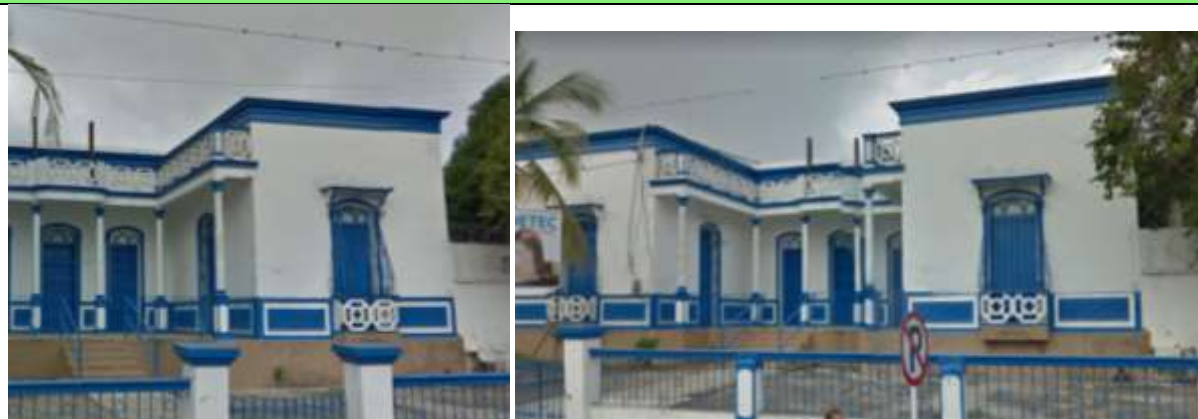
Fotografía de detalle:

Detalle de amplia terraza, construcción elevada, simetría con acceso retrasado, juego de puertas y ventanales a los lados, detalles de calados en el friso y columnas con base rectangular, cornisa amplia y almohadillado de zócalo.

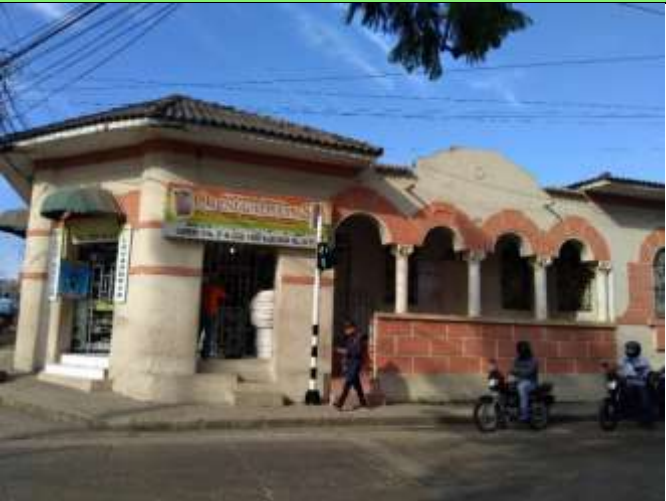
Casa republicana emplazada en lote de esquina, presenta uso mixto con parte residencial y de esquina y lado izquierdo (calle 28) dos locales comerciales, presenta patio posterior y su fachada posee ornamentos en relieve, friso, arcos de medio punto y un nivel de piso elevado del de la vía.

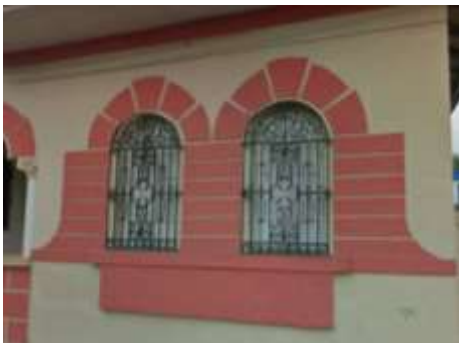
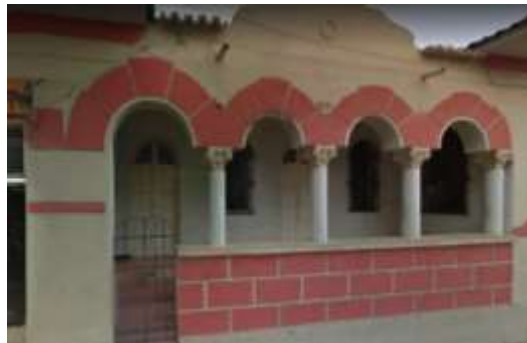
Fotografía de detalle:

Detalle de ventanales con arco de medio punto, perfilera de madera y metal de figuras geométricas y relieves alrededor de este. Terraza de acceso con arcos de medio punto y relieves y columnas con volutas, guarda la perfilera de madera y metal original en su acceso y ventanales de fachada.

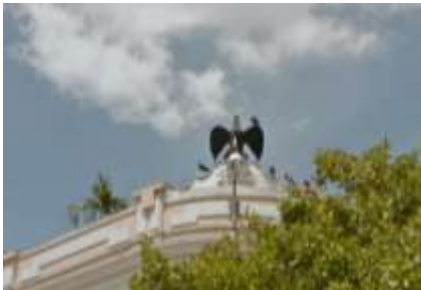
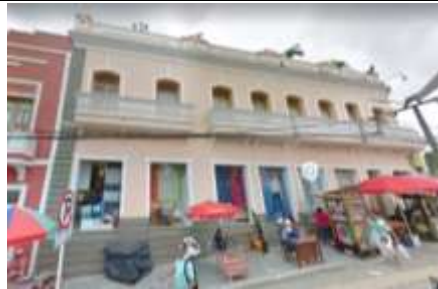
Fotografía de detalle:

Detalle de águila encima del frontón de la cubierta, friso con molduras simétricas y acróteras. Almohadillado de zócalo, vanos con arquitebre, clave que sobresale en el arco escarzanos de las simétricas puertas ventanas gemelas con sus respectivos balcones.

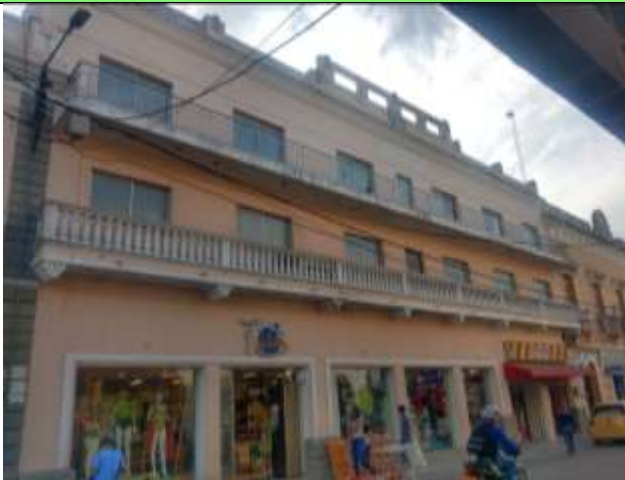
<p>Esta edificación se conserva en su estado constructivo original, conserva la estructura y rasgos arquitectónicos pertenecientes a su época de construcción, presenta obras de renovación y mantenimiento que se han hecho a través de los años por el mismo acto de conservación. Debido al cambio de uso original, presenta adecuaciones en su interior las cuales pertenecen al periodo moderno o contemporáneo, estas se dan principalmente en la primera planta. La fachada conserva rasgos arquitectónicos de la época, los acabados y materiales utilizados en dichas obras de conservación están regidos por normativas gubernamentales las cuales estipulan que por su condición de BIC no debe presentar alteraciones mayores en su forma física.</p>	2	comercial
	3	comercial
<p>Descripción física general:</p>	<p>Plano de localización:</p>	
<p>Construcción en mampostería adosada, ocupa la totalidad del lote, presenta fachada simétrica, su uso es comercial, extensión del almacén ubicado a su lado izquierdo, se conserva la fachada con rasgos originales pero los espacios interiores fueron cambiados a planta libre y acabados contemporáneos debido al cambio de uso. La primera planta presenta ventanales simétricos, el segundo balcón corrido de características republicanas y la tercera planta ventanales en juego con los de la segunda planta y balcón corrido con barandal de metal característico de la arquitectura moderna.</p>

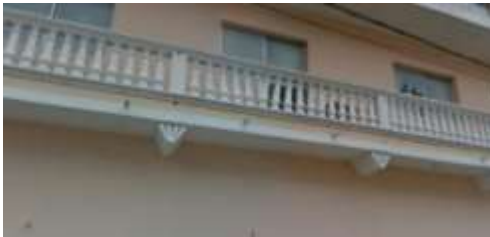
<p>Fotografía de detalle:</p>		
<div style="display: flex; justify-content: space-around;">

</div> <p>detalle de almohadillado, balcón corrido con balastrado de la segunda planta y balcón corrido de barandal de metal en la tercera planta, tonos pasteles, ventanales de vidrio con arquitrabe y friso con particular frontón de molduras simétricas.</p>		
<p>Significación histórica:</p>		
<p>Esta edificación de la Calle Real posee un significado histórico patrimonial, debido a su antigüedad, rasgos y estado de conservación, además, es testigo de hechos históricos de la ciudad de Sincelejo a través de los años, albergando la historia de personajes icónicos y familias de renombre de las que ahora queda la descendencia y vestigios de sus hazañas, los cuales la habitaron y forjaron en ella lo que ahora se conoce como ciudad, ya que estuvieron involucrados en el proceso evolutivo de esta.</p>

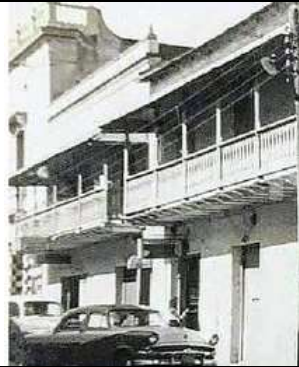
Registro fotográfico antiguo:

<p>Foto de mediados del siglo XX, se aprecia la fachada intacta con todos sus elementos coloniales.</p>
<p>Significación socio cultural:</p>	
<p>Este bien de interés cultural perteneciente a la época republicana con influencia de la arquitectura colonial presenta además de su arquitectura icónica de la región, su carácter patrimonial y memoria histórica y cultural, significaciones socioculturales que la caracterizan como expresión autóctona del municipio sucreño, guardando en esta la identidad territorial, costumbrismo y forma de vida de nuestros antepasados y la dinámica sociocultural de nuestro presente.</p>	
<p>Biografía:</p>	
<p>Imágenes tomadas de: https://www.google.com.co/imghp?hl=es-419&ogbl https://www.google.com/maps/@9.3020168,-75.3946107,3a,90y,100.56h,101.3t/data=!3m6!1e1!3m4!1sz0K-ygfvz_HYL1IPpBv1PA!2e0!7i13312!8i6656 Datos tomados de: fichas patrimoniales de Sincelejo (PEMP- 2018) Texto, diagramación de planimetría, perfiles y visita de campo por: Febys Vergara González Plano de localización por: Alcaldía de Sincelejo</p>
