Representaciones e Imaginarios sobre la Calle Real de la ciudad de Sincelejo: Calles y edificios en la poética del habitar

Programa de Arquitectura

Trabajo de grado presentado como requisito para optar al título de Arquitecto

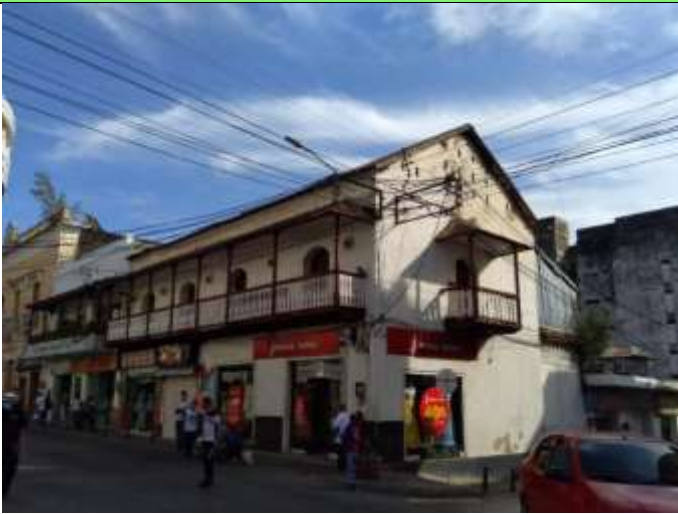
Estado de conservación de la edificación:	2	No ocupado
<p>Esta edificación se conserva en su estado constructivo original, conserva la estructura y rasgos arquitectónicos pertenecientes a su época de construcción, presenta obras de renovación y mantenimiento que se han hecho a través de los años por el mismo acto de conservación. Debido al cambio de uso original, presenta adecuaciones en su interior las cuales pertenecen al periodo moderno o contemporáneo, estas se dan principalmente en la primera planta. La fachada conserva rasgos arquitectónicos de la época, los acabados y materiales utilizados en dichas obras de conservación están regidos por normativas gubernamentales las cuales estipulan que por su condición de BIC no debe presentar alteraciones mayores en su forma física.</p> <p>Esta edificación es una de las más pequeñas de la calle Real, además de su arquitectura colonial, la cual se mantiene en sus interiores mayormente de la segunda planta debido a que la primera ha sufrido alteraciones de uso, se conservan sus balcones de madera, el entrepiso de madera, y la perfiles y cubierta de zinc.</p>

Descripción física general:	Plano de localización:	
<p>Construcción de planta rectangular de ocupación total del lote y dos pisos, posee ubicación de esquina y una arquitectura colonial con rasgos antillanos, como el balastrado plano de madera de sus balcones, los cuales se conservan.</p> <p>La primera fachada posee tres locales comerciales con alteraciones de espacios y acabados contemporáneos, la segunda planta mantiene rasgos arquitectónicos originales como barandales y arcos de medio punto que dan al balcón corrido de madera iluminado por faroles de la época.</p>	 	
Fotografía de detalle:		
 	 	<p>Detalle de balcón corrido con balastrado antillano, columnas de madera que sostienen cubierta de zinc, arcos escazanos en la segunda planta.</p>
Significación histórica:		
<p>Esta edificación de la Calle Real posee un significado histórico patrimonial, debido a su antigüedad, rasgos y estado de conservación, además, es testigo de hechos históricos de la ciudad de Sincelejo a través de los años, albergando la historia de personajes icónicos y familias de renombre de las que ahora queda la descendencia y vestigios de sus hazañas, los cuales la habitaron y forjaron en ella lo que ahora se conoce como ciudad, ya que estuvieron involucrados en el proceso evolutivo de esta.</p>

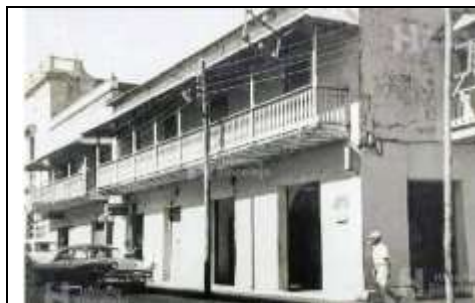
Registro fotográfico antiguo:

Foto de mediados del siglo XX, se aprecia el balcón corrido en buen estado, postes de energía eléctrica adosados a su fachada y vanos cuadrados de la primera planta.

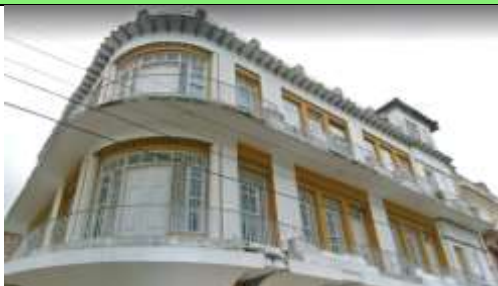
Fotografía de detalle:

<p>Detalle de simetría de ventanales y puertas, fachada de sustracciones de volúmenes, friso con cornisa y dentículos, ornamentación perteneciente al Art Nouveau, y balcones corridos de barandales de metal labrado.</p>	
Significación histórica:			
<p>Esta edificación de la Calle Real posee un significado histórico patrimonial, debido a su antigüedad, rasgos y estado de conservación, además, es testigo de hechos históricos de la ciudad de Sincelejo a través de los años, albergando la historia de personajes icónicos y familias de renombre de las que ahora queda la descendencia y vestigios de sus hazañas, los cuales la habitaron y forjaron en ella lo que ahora se conoce como ciudad, ya que estuvieron involucrados en el proceso evolutivo de esta.</p>			
Registro fotográfico antiguo:			
No presenta			
Significación socio cultural:

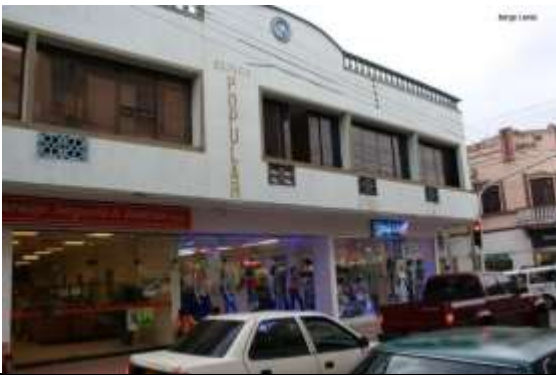
fotografía de comienzos del siglo XXI

Esta construcción por pertenecer a finales del siglo XX hasta comienzos del siglo XXI (periodo de la modernidad, periodo contemporáneo o periodo moderno con intervenciones de tipo contemporáneo) y que no se consideran BIC, no presentan estado de conservación debido a su reciente construcción e intervenciones periódicas que generan cambios en sus características.	2	Comercial
	3	Comercial
	4	Comercial
Descripción física general:		Plano de localización:
Construcción moderna de planta cuadrada y ocupación total del lote, presenta juego de pisos por el desnivel considerado del terreno, viéndose en su fachada de la calle Real de tres pisos, pero al ver desde la calle 23 posee otro de nivel de piso menor a la calle real, el cuarto piso tiene una terraza amplia en su frente, y el primer piso posee se encuentra retrasado de la línea de paramento.	 	
Fotografía de detalle:		
 	<p>Fachada con la primera planta retrasada, frontón con moldura de yeso y abalaustrado en la orilla de la terraza de la tercera planta y de azotea de la cuarta planta.</p>

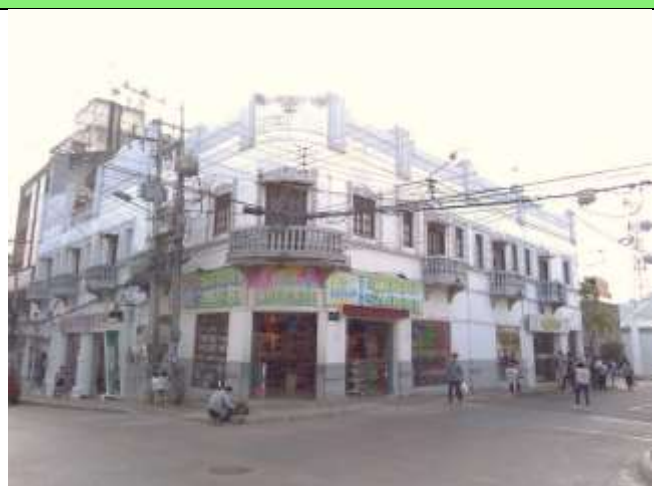
Representaciones e Imaginarios sobre la Calle Real de la Ciudad de Sincelejo: Calles y Edificios en la Poética del Habitar.		Ficha N:34	
				Inmueble N.34	
Ficha técnica de inventario edificaciones de la Calle Real					
Identificación			Fotografía general		
Nombre:	Edificio Zuluaga

Construcción en mampostería, esquinera, de planta cuadrada y ocupación total del lote, posee dos pisos de uso comercial. Su fachada es simétrica, posee almohadillado y molduras, una cornisa y elementos ornamentales ricos visualmente, la primera planta posee 6 accesos, entre ellos la escalera a la segunda planta, los demás corresponden a 5 locales comerciales, la segunda planta presenta balcones individuales con puertas ventanas de madera y vidrio de la época.

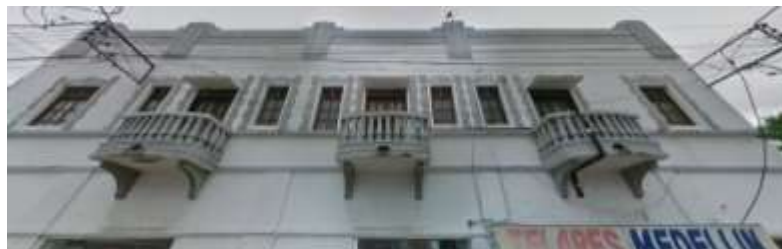
Fotografía de detalle:

Detalle de relieves horizontales en la fachada, vanos con molduras almohadilladas alrededor, accesos simétricos, zócalo almohadillado, puertas ventanas en la segunda planta con su balcón individual, entablamiento con ornamentos simétricos y friso lineal.

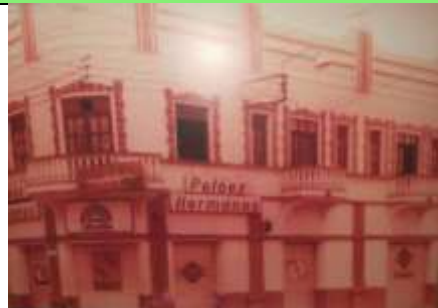
Registro fotográfico antiguo:

Foto de siglo XX, fachada en otra gama de colores y de uso comercial.

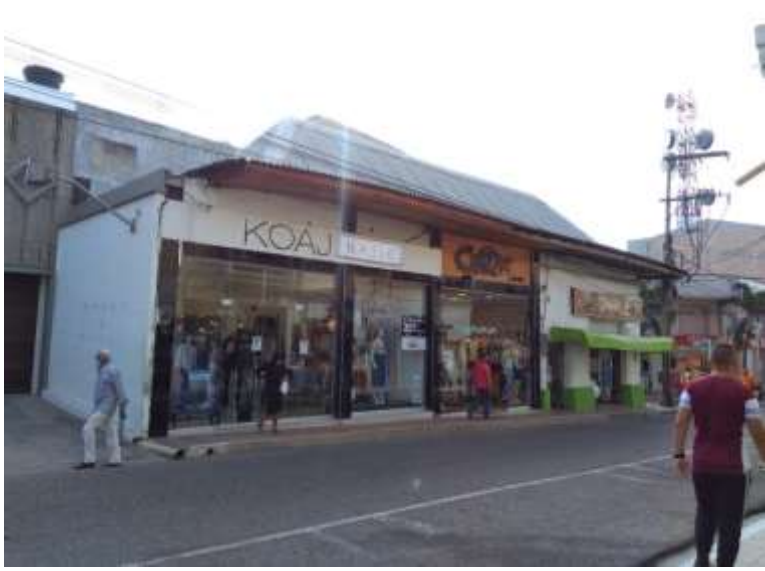
Representaciones e Imaginarios sobre la Calle Real de la Ciudad de Sincelejo: Calles y Edificios en la Poética del Habitar.		Ficha N:36	
				Inmueble N.36	
Ficha técnica de inventario edificaciones de la Calle Real					
Identificación			Fotografía general		
Nombre:	Desconocido

Acto administrativo:	Acuerdo municipal 177/2017	Uso por nivel:	
Estado de conservación de la edificación:		1	comercial
Esta edificación corresponde al periodo republicano y no es considerada BIC, su estado de conservación puede considerarse de bajo nivel, ya que ha sido sostenida por el propietario, pero debido a factores como cambio de uso y demás, se considera no relevante como BIC, aunque en su fachada conserve elementos arquitectónicos propios de dicho periodo, presenta alteraciones en su estructura, a nivel espacial y fachada, las cuales han afectado su significación arquitectónica y sociocultural.		2 (desván)	comercial
Descripción física general:		Plano de localización:	
Casona republicana de una planta con doble altura y ático, de uso comercial con tres locales, guarda rasgos característicos de su arquitectura como su cubierta y ornamentos tallados en madera en la fachada, pero los espacios interiores han sido intervenidos con acabados contemporáneos.

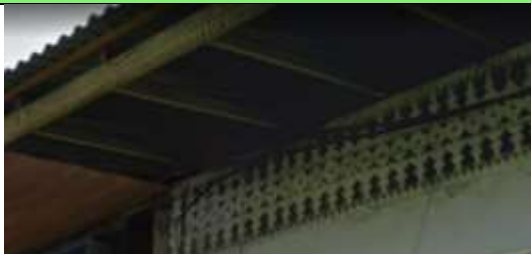
Fotografía de detalle:

Detalle de dentado tallado en madera tapando la orilla del cielo raso de madera y retrasado de la orilla en voladizo de la cubierta de zinc y detalle de calado ornamental en metal del muro de cerramiento.	
Significación histórica:			
Esta edificación por su antigüedad y arquitectura hace parte de la historia de la ciudad de Sincelejo, su forma física ha albergado vivencias y acontecimientos de nuestros antepasados y de nuestros progenitores y aun cuando no es catalogada como patrimonial, posee una gran significación histórica, además, su ubicación en la Calle Real hace de esta edificación concurrida y conocedora de eventos pasados y eventos del presente, los cuales la han transformado de forma física y transformado su historia por la necesidad de beneficio, perdiendo parte de su integridad física, pero trascendiendo en la reutilización arquitectónica de una privilegiada edificación.

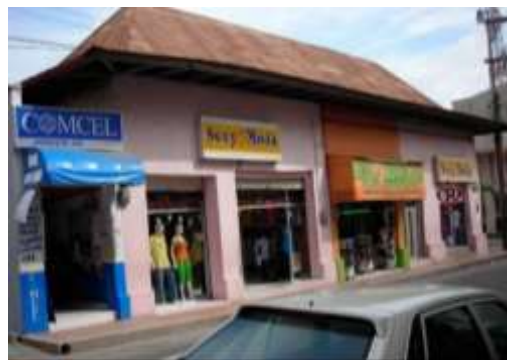
Registro fotográfico antiguo:

Imagen del 2007, cubierta de zinc corta y en estado de deterioro, falta de cielo raso exterior.

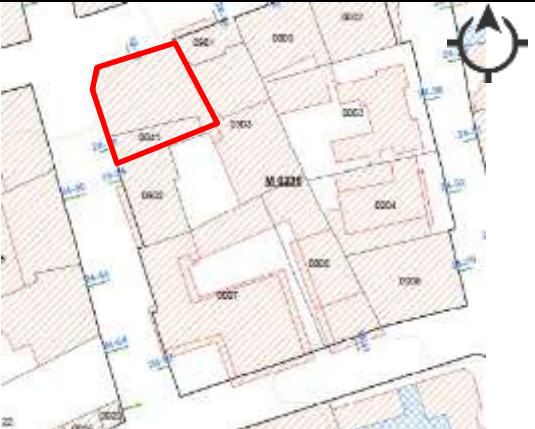
<p>contemporáneo o periodo moderno con intervenciones de tipo contemporáneo) y que no se consideran BIC, no presentan estado de conservación debido a su reciente construcción e intervenciones periódicas que generan cambios en sus características.</p>		
<p>Descripción física general:</p>	<p>Plano de localización:</p>	
<p>Construcción de esquina de uso total del lote cuadrado, dos pisos de planta libre y 5 locales con exteriores con corredor comercial interior en donde se encuentran más locales comerciales, presenta acabados finos y columnas a la vista con ventanales de vidrio que ocupan gran parte de cerramiento, y cubierta que sobresale del volumen.</p>

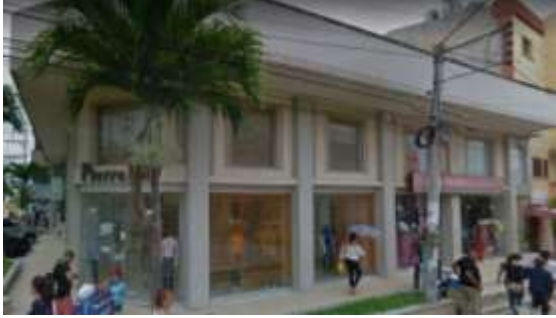
<p>Fotografía de detalle:</p>

<p>Fachada simétrica con acceso central, ventanales amplos de vidrio y columnas a la vista, acabado en granito color pastel y cubierta prominente.</p>	
<p>Significación histórica:</p>		
<p>Esta edificación por su condición de construcción de la época del modernismo o de la época contemporánea se muestra en la historia de la ciudad de Sincelejo como la arquitectura reciente, testigo de los acontecimientos pertenecientes a un nuevo siglo y a un nuevo periodo de la Calle Real, el cual corresponde a las funciones económicas y sociales que desarrolla su principal uso comercial, seguido del institucional. Esta edificación guarda en su historia el fruto de una sociedad que evoluciona poco a poco, y debido a que no posee un carácter patrimonial se ajusta a los nuevos cambios que suceden en el transcurso de la actualidad.</p>

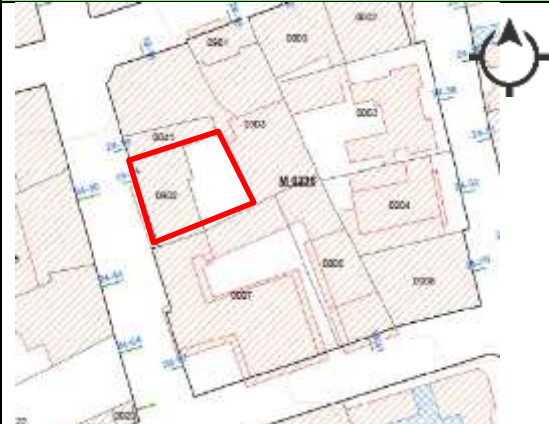
Esta construcción por pertenecer a finales del siglo XX hasta comienzos del siglo XXI (periodo de la modernidad, periodo contemporáneo o periodo moderno con intervenciones de tipo contemporáneo) y que no se consideran BIC, no presentan estado de conservación debido a su reciente construcción e intervenciones periódicas que generan cambios en sus características.	2	Residencial
	3	Residencial
	4	Residencial
Descripción física general:		Plano de localización:
Construcción de planta rectangular emplazada en lote cuadrado, presenta patio posterior y cuatro pisos de los cuales el primero es comercial, con cuatro locales y acceso a punto fijo que lleva a los pisos 2, 3 y 4 destinados al uso residencial, estos presentan un juego de adiciones y sustracciones en su fachada característico de la arquitectura contemporánea.

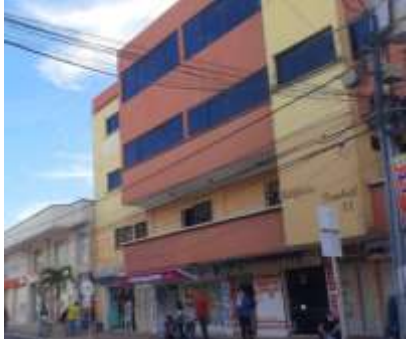
Fotografía de detalle:

Detalle de fachada moderna de adiciones y sustracciones, ventanas de metal y vidrio y balcones de cerramiento con muro bajo.

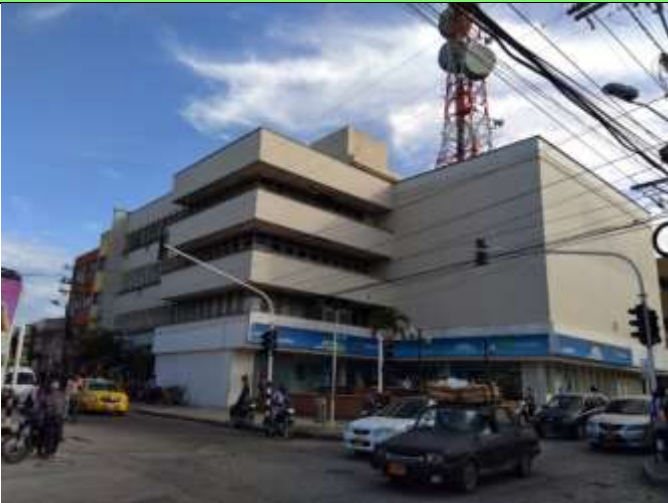
Representaciones e Imaginarios sobre la Calle Real de la Ciudad de Sincelejo: Calles y Edificios en la Poética del Habitar.		Ficha N:39	
				Inmueble N.39	
Ficha técnica de inventario edificaciones de la Calle Real					
Identificación			Fotografía general		
Nombre:	Edificio telecom- ahora movistar

<p>Esta construcción por pertenecer a finales del siglo XX hasta comienzos del siglo XXI (periodo de la modernidad, periodo contemporáneo o periodo moderno con intervenciones de tipo contemporáneo) y que no se consideran BIC, no presentan estado de conservación debido a su reciente construcción e intervenciones periódicas que generan cambios en sus características.</p>	3	Comercial
	4	Comercial
<p>Descripción física general:</p>		<p>Plano de localización:</p>
<p>Construcción de planta irregular emplazada en lote cuadrado, pertenece a la arquitectura moderna y posee 4 plantas con balcones corridos en la fachada, patio interno destinado a parqueo y dos accesos, uno peatonal desde terraza de esquina con nivel elevado de piso y otra vehicular que da al parqueo al mismo nivel de piso de la calle.</p>	 	
<p>Fotografía de detalle:</p>		
 	 	<p>Detalle de fachada moderna con balcones corridos de cerramiento con muro bajo y acabado en mosaico cerámico unicolor, ventanales corridos con volúmenes lineales y horizontales.</p>

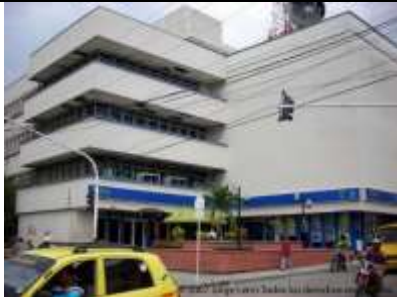
<p>Imagen del 2007, se muestra la fachada en el mismo estado de la actual.</p>
<p>Significación socio cultural:</p>	
<p>Esta edificación no patrimonial perteneciente a las corrientes arquitectónicas más recientes posee una significación cultural basada en el nuevo siglo y en los actuales movimientos socioculturales de la ciudad de Sincelejo, en ella se desarrollan mayormente vivencias cotidianas de los habitantes que vienen a satisfacer sus necesidades debido a su uso comercial o institucional.</p>	
<p>Biografía:</p>	
<p>Imágenes tomadas de: https://www.google.com.co/imghp?hl=es-419&ogbl https://mapio.net/pic/p-6644931/ Datos tomados de: fichas patrimoniales de Sincelejo (PEMP- 2018) Texto, diagramación de planimetría, perfiles y visita de campo por: Febys Vergara González Plano de localización por: Alcaldía de Sincelejo</p>	
<p>Ficha técnica realizada por: Febys Vergara González</p>	<p>Fecha: 31 de marzo del 2021</p>

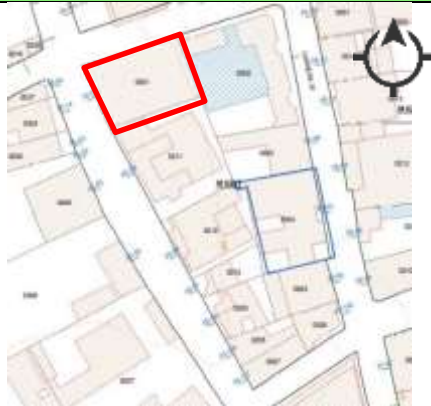
<p>Esta construcción por pertenecer a finales del siglo XX hasta comienzos del siglo XXI (periodo de la modernidad, periodo contemporáneo o periodo moderno con intervenciones de tipo contemporáneo) y que no se consideran BIC, no presentan estado de conservación debido a su reciente construcción e intervenciones periódicas que generan cambios en sus características.</p>	
<p>Descripción física general:</p>	<p>Plano de localización:</p>
<p>Construcción contemporánea en mampostería de planta rectangular y un piso, de uso comercial presenta 6 locales comerciales de planta libre y acabados característicos de su arquitectura, se aprecia la losa de cubierta de concreto reforzado, antes era una casona republicana de cubierta de zinc y muros de mampostería de bloques de barro cocido.</p>

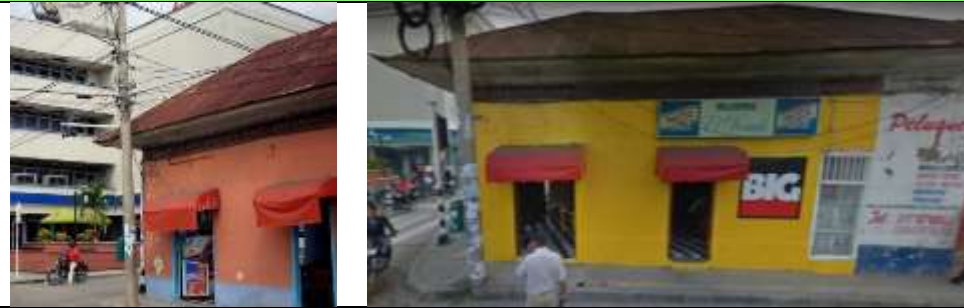
<p>Registro fotográfico antiguo:</p>

<p>foto de principios de siglo XXI, antes era una casona republicana pero fue cambiada por locales comerciales contemporáneos de planta libre, ventanales de vidrio y losa de cubierta.</p>
<p>Significación socio cultural:</p>	
<p>Esta edificación no patrimonial perteneciente a las corrientes arquitectónicas más recientes posee una significación cultural basada en el nuevo siglo y en los actuales movimientos socioculturales de la ciudad de Sincelejo, en ella se desarrollan mayormente vivencias cotidianas de los habitantes que vienen a satisfacer sus necesidades debido a su uso comercial o institucional.</p>	
<p>Biografía:</p>	
<p>Imágenes tomadas de: https://www.google.com.co/imghp?hl=es-419&ogblhttps://mapio.net/pic/p-6644886/ https://www.google.com/maps/@9.2997106,-75.3940512,3a,75y,68.65h,82.33t/data=!3m6!1e1!3m4!1snhIFNoj-ngXRpPuK8JoeJA!2e0!7i13312!8i6656</p>

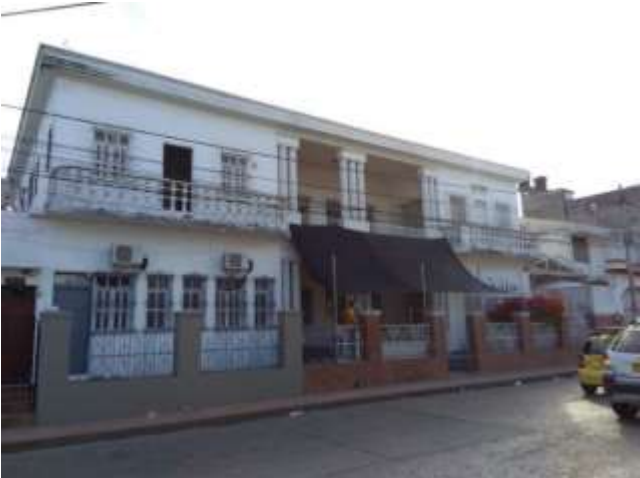
Representaciones e Imaginarios sobre la Calle Real de la Ciudad de Sincelejo: Calles y Edificios en la Poética del Habitar.		Ficha N:41	
				Inmueble N.41	
Ficha técnica de inventario edificaciones de la Calle Real					
Identificación			Fotografía general		
Nombre:	Casa Tulena

Esta edificación se conserva en su estado constructivo original, conserva la estructura y rasgos arquitectónicos pertenecientes a su época de construcción, presenta obras de renovación y mantenimiento que se han hecho a través de los años por el mismo acto de conservación. Debido al cambio de uso original, presenta adecuaciones en su interior las cuales pertenecen al periodo moderno o contemporáneo, estas se dan principalmente en la primera planta. La fachada conserva rasgos arquitectónicos de la época, los acabados y materiales utilizados en dichas obras de conservación están regidos por normativas gubernamentales las cuales estipulan que por su condición de BIC no debe presentar alteraciones mayores en su forma física.

Construcción adosada de un solo lado en lote semi rectangular, se encuentra retirada considerablemente de la línea de paramento y a un nivel de piso elevado, posee forma irregular con simetría en su fachada, acabados y ornamentos de la arquitectura republicana, un patio posterior y acceso vehicular hasta dicho patio. En su interior posee doble altura monumental engalanada con vanos y columnas, se conservan aspectos constructivos de esta como pisos y perfilerías, del lado izquierdo presenta adosada vivienda de un piso independiente.

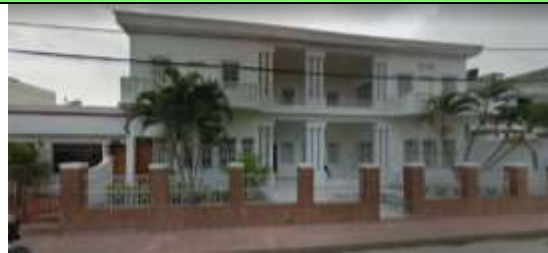
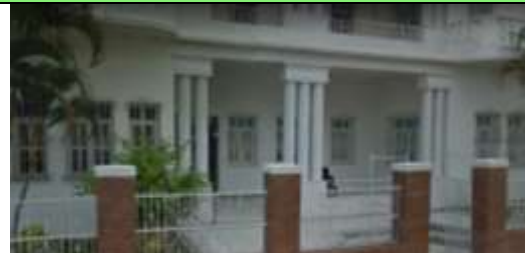
Fotografía de detalle:

Detalle de fachada de casa republicana de acceso retrasado, ventanales y puertas simétricas de madera y molduras de hierro, columnas trillizas, balcón cubierto retrasado en la segunda planta y molduras lineales.

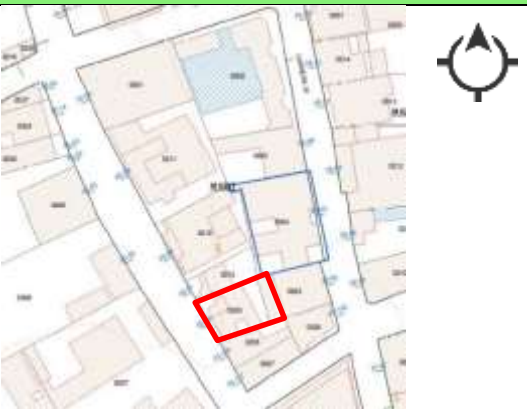
<p>Esta construcción por pertenecer a finales del siglo XX hasta comienzos del siglo XXI (periodo de la modernidad, periodo contemporáneo o periodo moderno con intervenciones de tipo contemporáneo) y que no se consideran BIC, no presentan estado de conservación debido a su reciente construcción e intervenciones periódicas que generan cambios en sus características.</p>	<p>2</p>	<p>Residencial- ocupada no</p>
<p>Descripción física general:</p>		<p>Plano de localización:</p>
<p>Construcción moderna de planta irregular emplazada en lote rectangular, posee dos niveles y el primero tiene acceso retrasado con 4 locales comerciales, presenta parqueo externo. Actualmente es de uso mixto debido a que su segunda planta es residencial y tiene balcón corrido cubierto y escalera de concreto de lado izquierdo.</p>

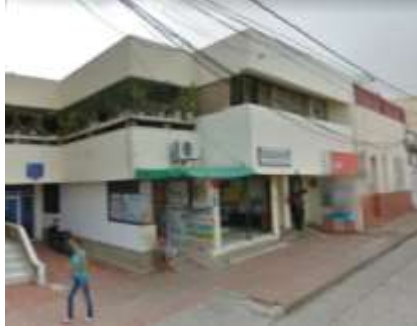
<p>Fotografía de detalle:</p>

<p>Fachada moderna asimétrica de adiciones y sustracciones, balcón de cerramiento de muro bajo, ventanales y friso amplio.</p>

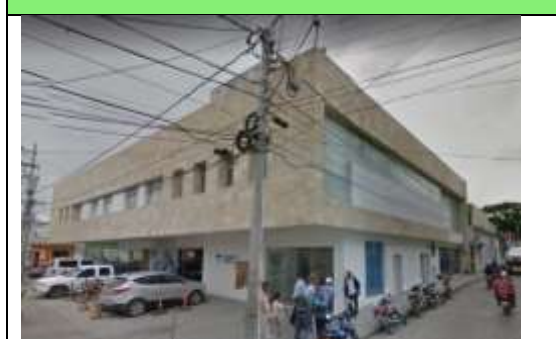
<p>Fotografía de detalle:</p>

<p>contemporáneo) y que no se consideran BIC, no presentan estado de conservación debido a su reciente construcción e intervenciones periódicas que generan cambios en sus características.</p>		
<p>Descripción física general:</p>		<p>Plano de localización:</p>
<p>Construcción de uso institucional de dos pisos con planta semi rectangular, abarca gran parte de la manzana 0252, su primera planta posee tres locales y se encuentra retrasada de la línea de la calle 27, la segunda planta es un volumen sobresaliente con acabados cerámicos y ventanas de vidrio que ocupan gran parte de dicha fachada, presenta parqueo y su arquitectura es contemporánea.</p>

<p>Fachada simple de primera planta retrasada con ventanales de vidrio, segunda planta con acabado en cerámica, en voladizo y ventanales simétricos de vidrio y metal.</p>	
<p>Significación histórica:</p>		
<p>Esta edificación por su condición de construcción de la época del modernismo o de la época contemporánea se muestra en la historia de la ciudad de Sincelejo como la arquitectura reciente, testigo de los acontecimientos pertenecientes a un nuevo siglo y a un nuevo periodo de la Calle Real, el cual corresponde a las funciones económicas y sociales que desarrolla su principal uso comercial, seguido del institucional. Esta edificación guarda en su historia el fruto de una sociedad que evoluciona poco a poco, y debido a que no posee un carácter patrimonial se ajusta a los nuevos cambios que suceden en el transcurso de la actualidad.</p>

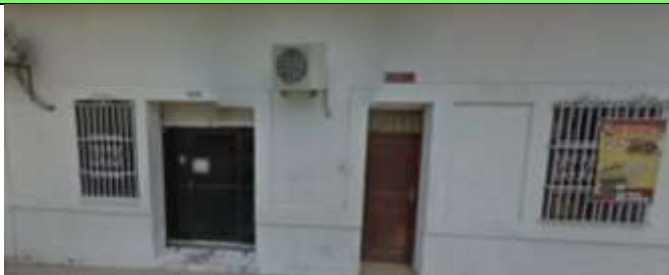
<p>Fotografía de detalle:</p>

<p>Esta edificación corresponde al periodo republicano y no es considerada BIC, su estado de conservación puede considerarse de bajo nivel, ya que ha sido sostenida por el propietario, pero debido a factores como cambio de uso y demás, se considera no relevante como BIC, aunque en su fachada conserve elementos arquitectónicos propios de dicho periodo, presenta alteraciones en su estructura, a nivel espacial y fachada, las cuales han afectado su significación arquitectónica y sociocultural.</p>	
<p>Descripción física general:</p>	<p>Plano de localización:</p>
<p>Construcción republicana originalmente de uso residencial, presenta un solo piso, planta irregular emplazada en un lote rectangular, su parte trasera llega hasta la carrera 20, en donde se encuentran locales comerciales independientes que antes pertenecían a esta edificación. Posee dos locales, uno es residencial y otro comercial, se guarda en el residencial, puerta en madera y ventanal con metal labrado de la época, pero el comercial presenta puerta moderna de vidrio y metal y ventanal de época, además de instalación de aire acondicionado en su fachada, lo cual genera mal aspecto.</p>

<p>Detalle de fachada republicana de zócalo y arquitrabe, ventanales de madera, vidrio y metal.</p>
<p>Significación histórica:</p>	
<p>Esta edificación por su antigüedad y arquitectura hace parte de la historia de la ciudad de Sincelejo, su forma física ha albergado vivencias y acontecimientos de nuestros antepasados y de nuestros progenitores y aun cuando no es catalogada como patrimonial, posee una gran significación histórica, además, su ubicación en la Calle Real hace de esta edificación concurrida y conocedora de eventos pasados y eventos del presente, los cuales la han transformado de forma física y transformado su historia por la necesidad de beneficio, perdiendo parte de su integridad física, pero trascendiendo en la reutilización arquitectónica de una privilegiada edificación.</p>	
<p>Registro fotográfico antiguo:</p>	
<p>No presenta</p>	
<p>Significación socio cultural:</p>

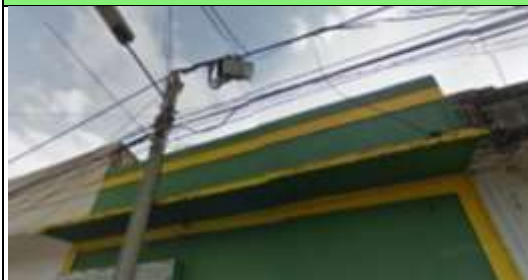
Fotografía de detalle:

Esta edificación corresponde al periodo republicano y no es considerada BIC, su estado de conservación puede considerarse de bajo nivel, ya que ha sido sostenida por el propietario, pero debido a factores como cambio de uso y demás, se considera no relevante como BIC, aunque en su fachada conserve elementos arquitectónicos propios de dicho periodo, presenta alteraciones en su estructura, a nivel espacial y fachada, las cuales han afectado su significación arquitectónica y sociocultural.

Construcción republicana originalmente de uso residencial, presenta un solo piso, planta irregular emplazada en un lote rectangular, su parte trasera llega hasta la carrera 20, en donde se encuentran locales comerciales independientes que antes pertenecían a esta edificación. Posee uso comercial, presenta dos accesos con puerta moderna de vidrio y metal, y puerta estera de metal, su ventana es de la misma materialidad, pertenecientes a la arquitectura moderna. Su fachada tiene voladizo de concreto característico de la arquitectura republicana.

Fachada republicana simple de voladizo, friso amplio y zócalo.

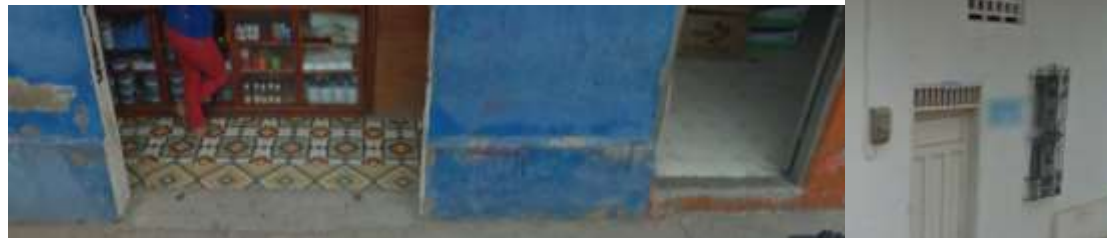
Fotografía de detalle:

Detalle de fachada republicana con perfiles de metal labrado y madera, zócalo, calados y voladizo

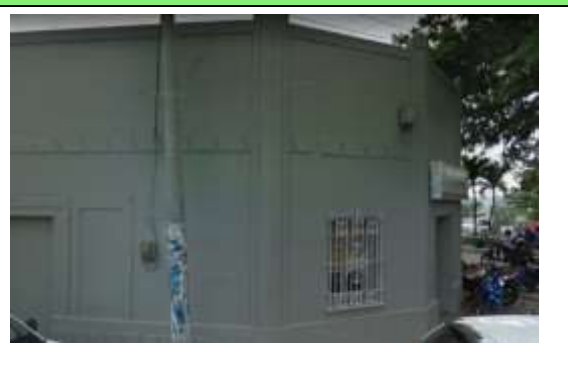
Fotografía de detalle:

Fachada republicana de esquina y forma seccionada, zócalo, perfiles de metal labrado y madera con vidrio, arquitrabe, volúmenes verticales en las aristas, almohadillado horizontal, friso amplio y frontón simple.

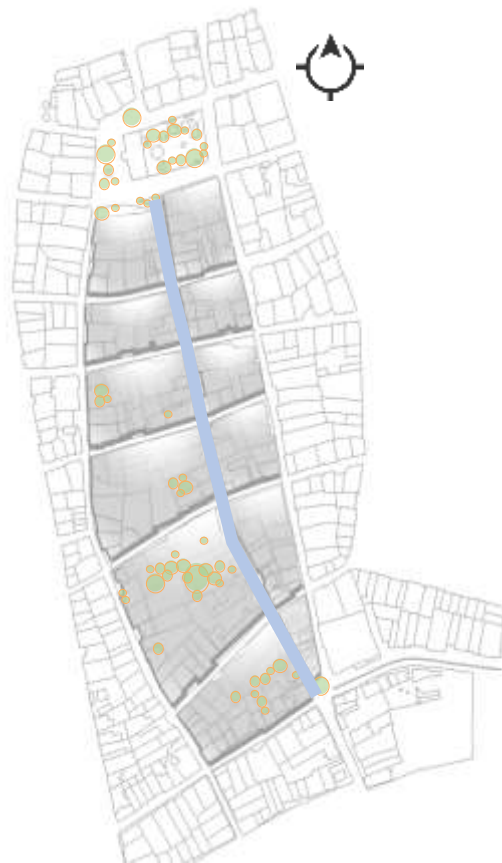
2. Plano de emplazamiento.

La Calle Real, objeto de estudio de esta investigación- creación, se encuentra ubicada de manera céntrica en el polígono estipulado para el casco fundacional de la ciudad de Sincelejo, capital del departamento de Sucre, al norte de Colombia (zona costera). Dispuesta de forma vertical, posee según (Google Maps, 2020) una longitud de 560,72 metros, atravesando gran parte del polígono de casco fundacional y abarcando cuadra y media más hacia el sur, va desde el monumento a Antonio De La Torre y Miranda en la calle 21, ubicado a 21 metros de la catedral San Francisco De Asís (posicionada en el Parque Santander; plaza fundacional de la ciudad) según (Google Maps, 2020), hasta el monumento a la ganadería sucreña “las vacas” ubicado en la calle 28.

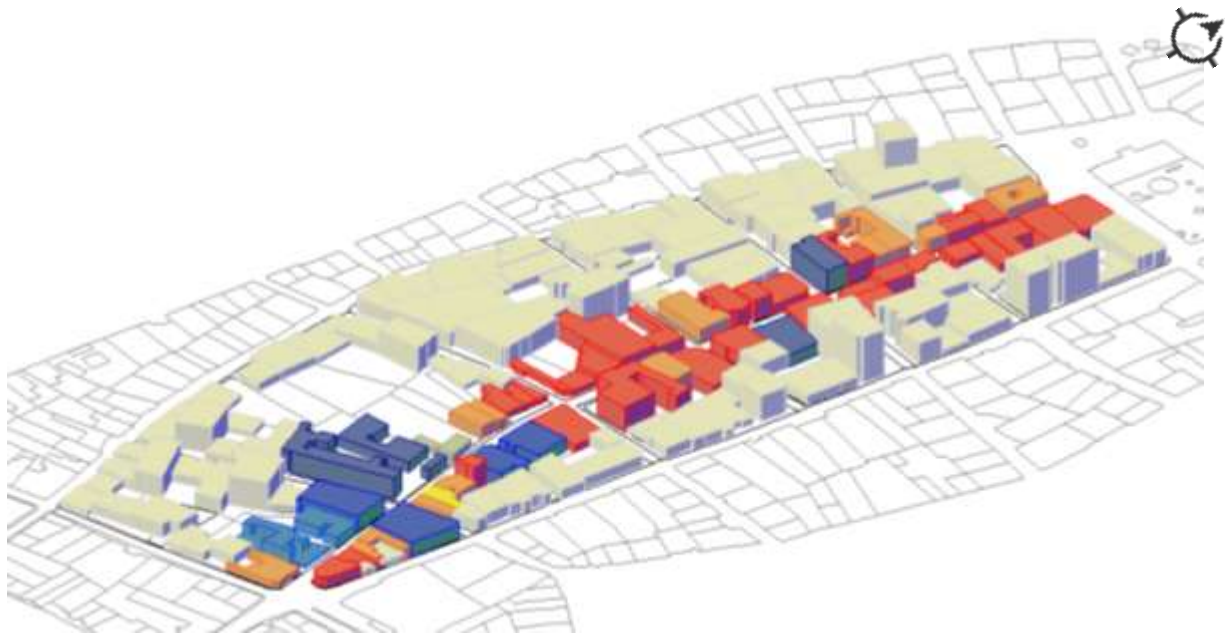
<p data-bbox="243 1113 535 1281"> Convenciones: Uso comercial ■ Uso mixto ■ Uso institucional ■ Uso residencial ■ </p> <p data-bbox="203 1312 1502 1617"> La dinámica urbana que se presenta en el centro histórico de la ciudad de Sincelejo se da debido a su naturaleza de punto de convergencia y a su variación de usos distribuidos en sus edificaciones (51 estructuras), siendo el uso comercial el predominante con un 57% debido al número de almacenes que se presentan mayormente en la planta baja, y que son el principal foco de interés de los habitantes, seguido por el uso mixto con un 25% que comprende la combinación del uso comercial con el institucional y en menor grado el comercial con el residencial, el uso institucional con un 16%, del cual se presentan categorías como la institucional de salud, institucional de educación e institucional de servicio y por último el uso residencial, siendo este el de menor cantidad con un 2%. </p>

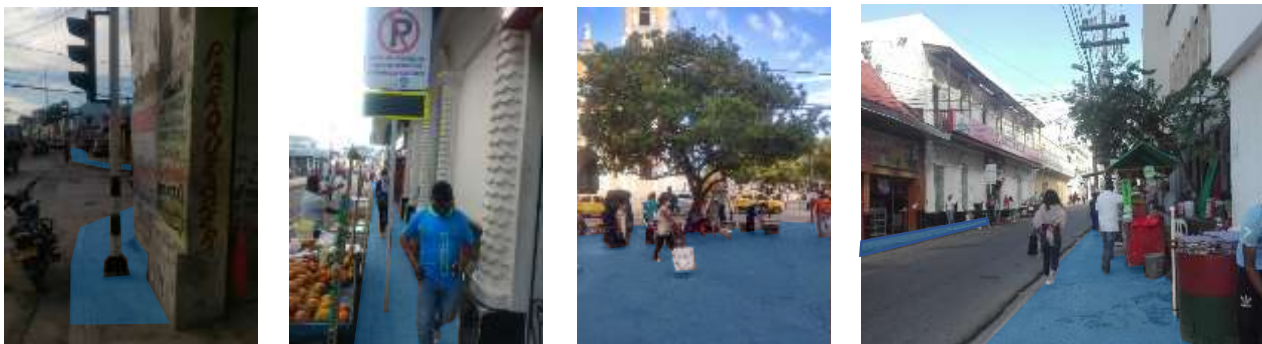
Espacio público:

La calle real, aunque no presente áreas de espacio público receptoras en las que se dé el acto de congregación, presenta cercanía a estas, como son la plaza Olaya herrera, el parque Santander, el antiguo camellón 11 de noviembre y la plazoleta de la calle 20, podría tomarse la calle real como vía de acceso a estas áreas públicas.

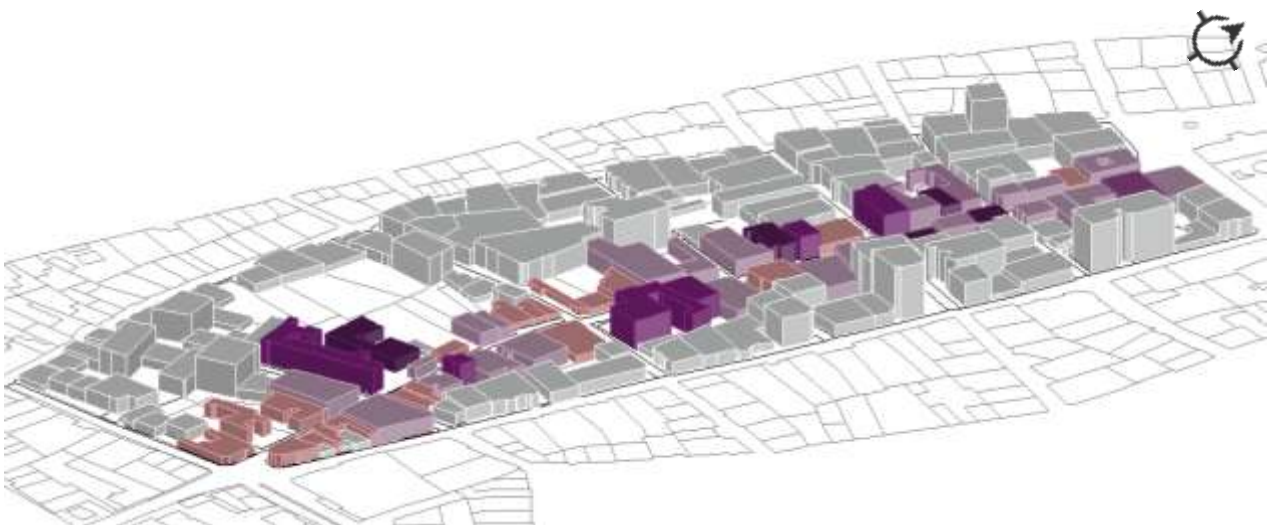
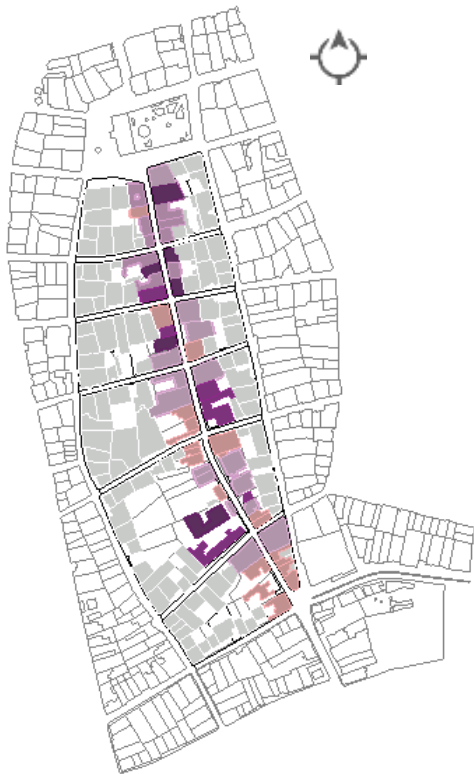
Altura de edificios:

De las 51 edificaciones que se presentan en la calle Real, 18 son de una planta y equivalen al 18.35%, 22 son de dos plantas, con el 22.43%, 4 son de tres plantas con el 4.8%, y 6 edificaciones son cuatro plantas con el 6.12%, la parcela donde se encuentra ubicado el Comando de policía presenta tres bloques que poseen número de pisos diferentes, dos, tres y cuatro plantas, con un 1.2%

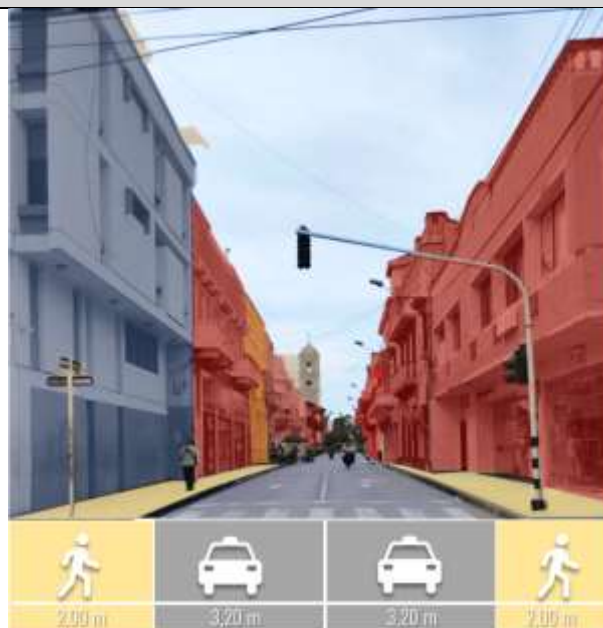
Perfil vial:

La Calle Real presenta un Perfil vial tipo v- 3b (perfil del sistema vial urbano y de expansión), el cual consta de un carril de 6.40 a 7.50 metros y andenes según diseño, con un total aproximado de 13.50 metros según POT (2017)

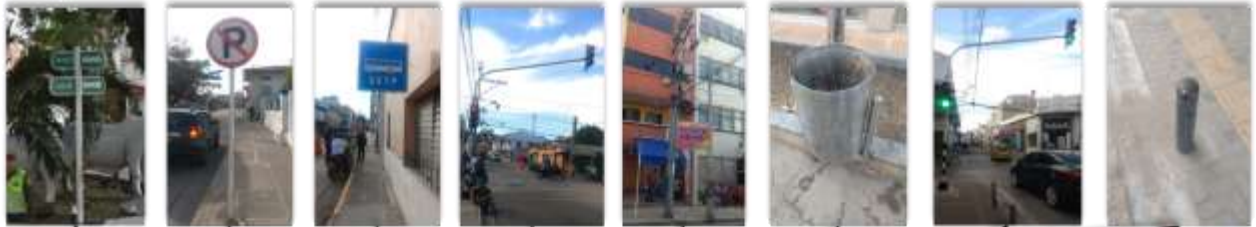
Elementos complementarios del espacio urbano:

La calle real presenta por normativa variedad de señales de tránsito y elementos complementarios del espacio público, como se puede observar en la imagen anterior, se presenta gran número de no pares, además de postes de energía eléctrica, dos nomenclaturas, una señal de abordaje de SITP y una de zona escolar, tres juegos de semaforización en la calle 23, 25 y 28, bolaríos en las manzanas correspondientes a la calle 21 hasta la intersección de la calle 22, canecas recolectoras de basura en diferentes puntos, siendo una reducida cantidad, igualmente sucede con las jardineras, no se presentan bancas y el mobiliario perteneciente a la iluminación de la calle se encuentra instalado en la parte superior de las fachadas con la intención de ocultarlas.

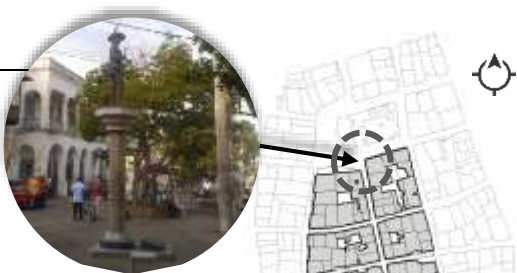
Monumentos:

En la Calle Real se sitúan dos monumentos, al norte el monumento a Antonio de la Torre y Miranda entre la calle 21 y carrera 19 (Calle Real) en la zona peatonal, antigua ubicación del camellón 11 de noviembre, estatua a escala humana posada en un pedestal de concreto, mirando hacia la catedral San

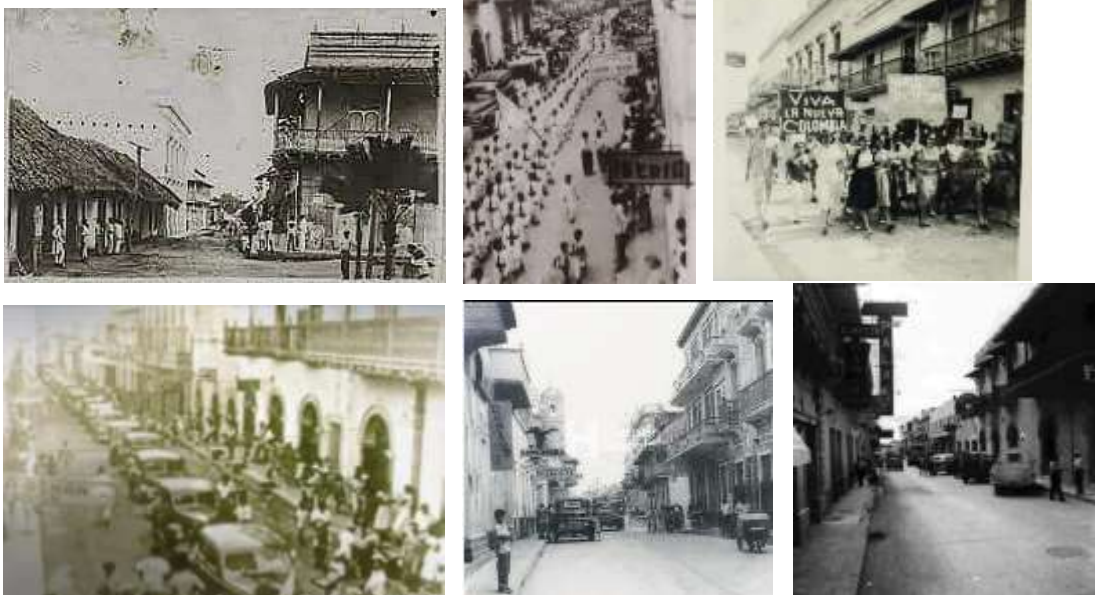
Imágenes antiguas de la calle real:

Estas imágenes corresponden a la Calle Real a comienzos del siglo XX, se puede apreciar en la primera las antiguas casonas vernáculas, postes de madera y calle sin pavimentar, y el avance a través de los años en las demás imágenes donde se muestra una Calle Real más organizada, con mucha afluencia vehicular y peatonal, vía pavimentada y actividades sociales, culturales y religiosas en esta. Se aprecian las fachadas en su estado original, el cual ha estado preservado hasta la actualidad.

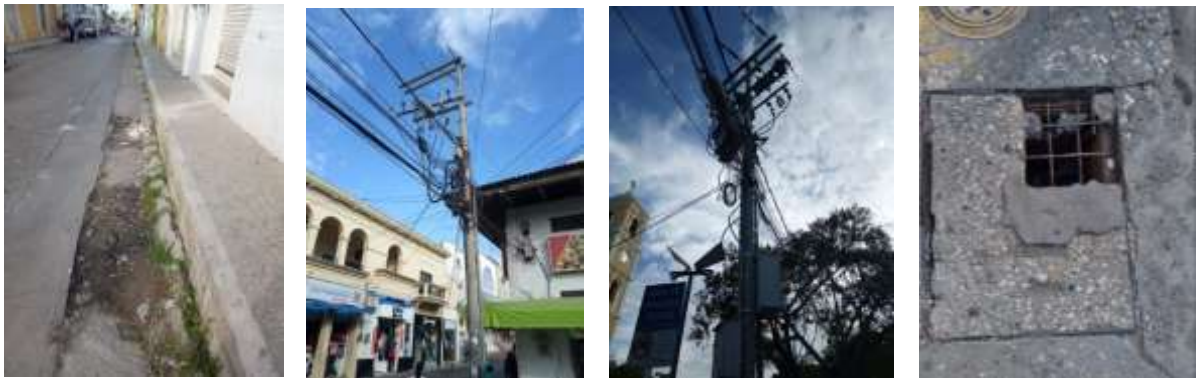
Riesgos:

Se presentan riesgos de tipo constructivo y generados por servicios públicos, los cuales además de dar mal aspecto a la calle Real, son un peligro para las personas que transitan, residen o trabajan en este lugar. Muchos de los sectores de la vía se ven interrumpidos por daños en el pavimento como perforaciones, trabajos asociados al servicio de agua inconclusos o mal ejecutados, tapas de sistema de alcantarillado en mal estado y grietas por deterioro. Los postes de energía eléctrica presentan congestión debido al innumerable cableado conectado a estos, generando riesgos para la vida humana por propensión a emergencias de tipo eléctricas, además, rompen la visual de las fachadas debido a que muchas se ven

obstruidas por estos. También se presentan secciones del espacio público (andenes) que presentan daños constructivos, siendo esto riesgoso para los peatones.
