Diseño de la infraestructura física del Centro de Datos de la Corporación Universitaria del Caribe CECAR, para garantizar la continuidad del negocio, teniendo por referencia la normativa internacional de diseño TIA 942

Corporación Universitaria del Caribe – CECAR

Trabajo de grado presentado como requisito para optar al título de
Especialista en Tecnologías de la Información

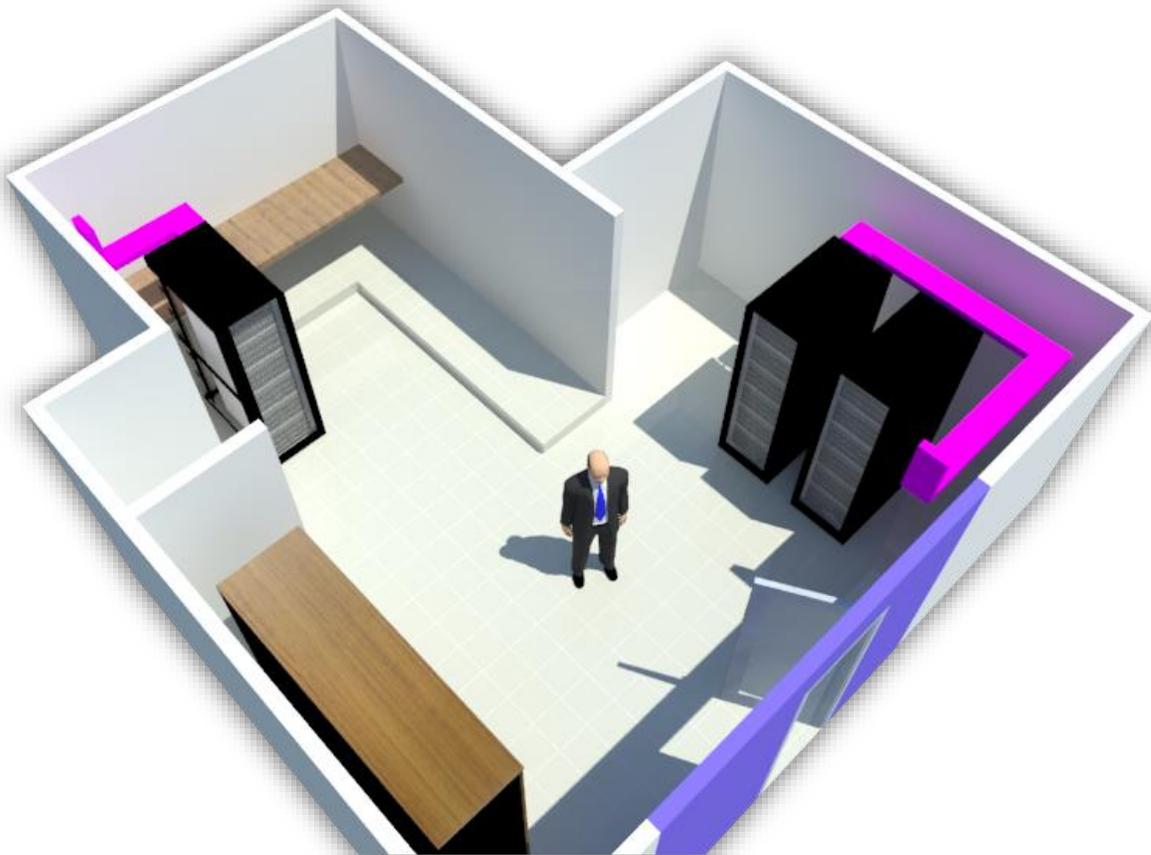
Figura 1. Isometría del Subsistema Arquitectónico de la Infraestructura Física del Centro de Datos de la Corporación Universitaria del Caribe CECAR.

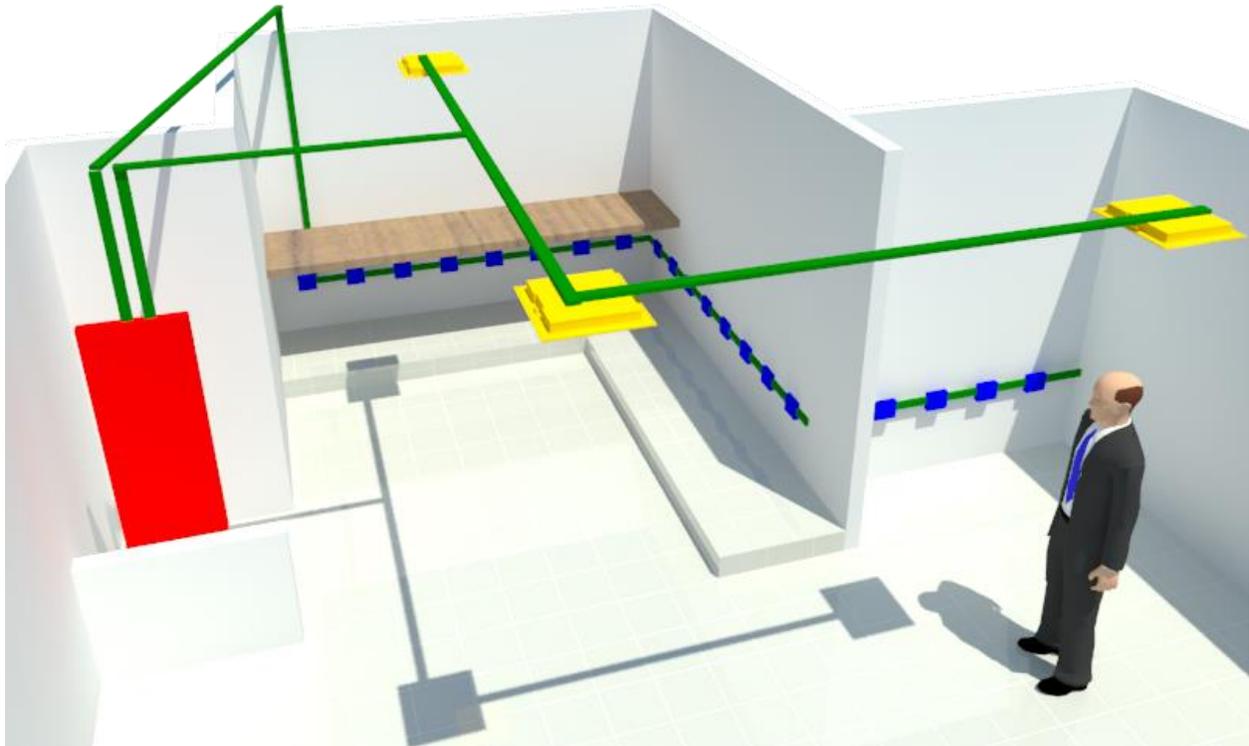
Figura 2. Isometría del Subsistema eléctrico de la Infraestructura física del Centro de Datos de la Corporación Universitaria del Caribe CECAR
Fuente: Elaboración Propia (PE).

Al entrar al Centro de Datos, se observó que permanece iluminado, y solo apagan las luces al finalizar la jornada laboral, la luminaria es deficiente, pues se observa que existen espacios dentro del Centro de Datos poco iluminados, en la breve presentación del Centro de Datos que realizó el director, se evidenció que él interactúa con los dispositivos, sin antes realizar procedimiento alguno de descarga electrostática, se observó además que en el espacio usado para el Cuarto de Entrada de Servicios se encuentra instalado el tablero de Breakers del Centro de Datos (mezclando sistemas mecánicos con eléctricos), los gabinetes soportan PDU (Unidad de Distribución de Energía) para la organización del cableado de energía de los dispositivos, como

El Centro de Datos cuenta a la actualidad con 5 paneles Led, los cuales son deficientes para iluminar adecuadamente el Centro de Datos, razón por la cual se entiende que no cumple con los lux descritos en la norma. Dado esto, se hace necesario garantizar a la infraestructura del Centro de Datos de CECAR la luminaria requerida tal como lo sugiere la norma.

El Centro de Datos carece de sistemas de descargas electrostáticas, por lo cual el recurso humano y los dispositivos están altamente expuestos a sufrir daños, situación que puede conllevar a la interrupción de la continuidad del servicio, por tanto se debe aprovisionar la infraestructura física del Centro de Datos con sistemas de descargas electrostáticas, tal como lo indica la norma.

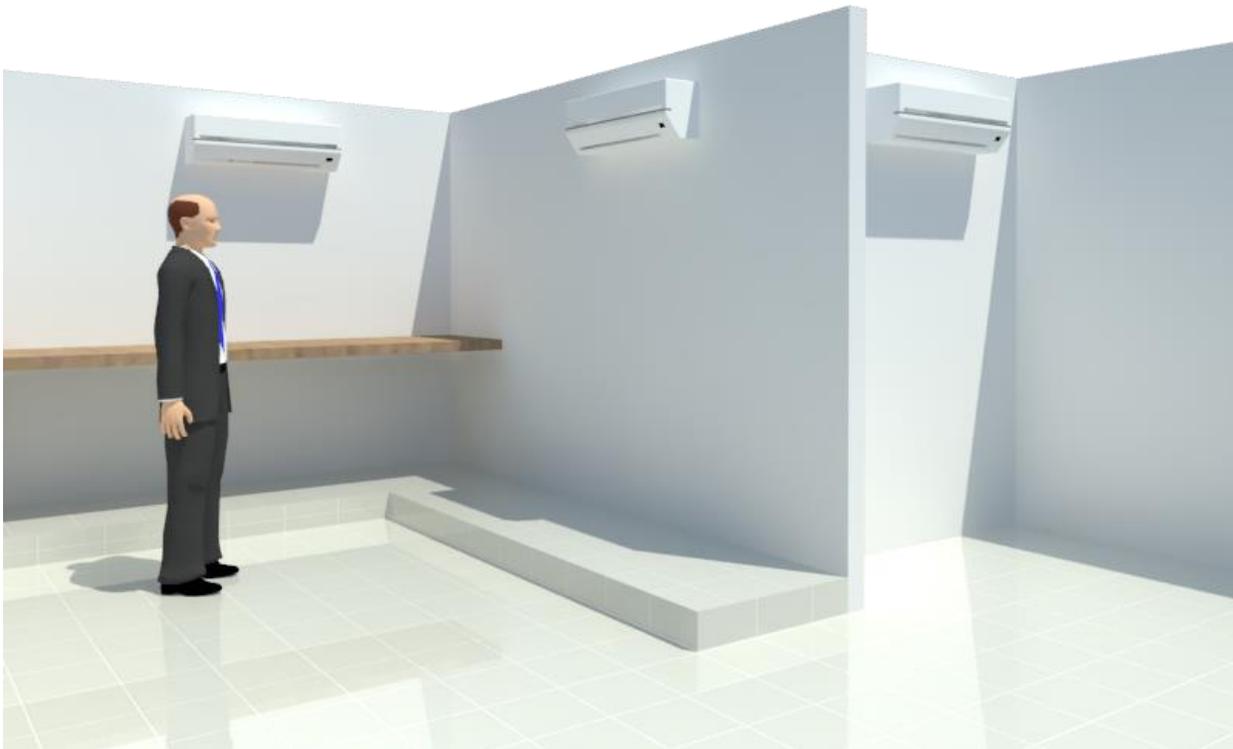
Figura 3. Isometría del Subsistema Mecánico de la Infraestructura Física del Centro de Datos de la Corporación Universitaria del Caribe CECAR
Fuente: Elaboración Propia (PE).

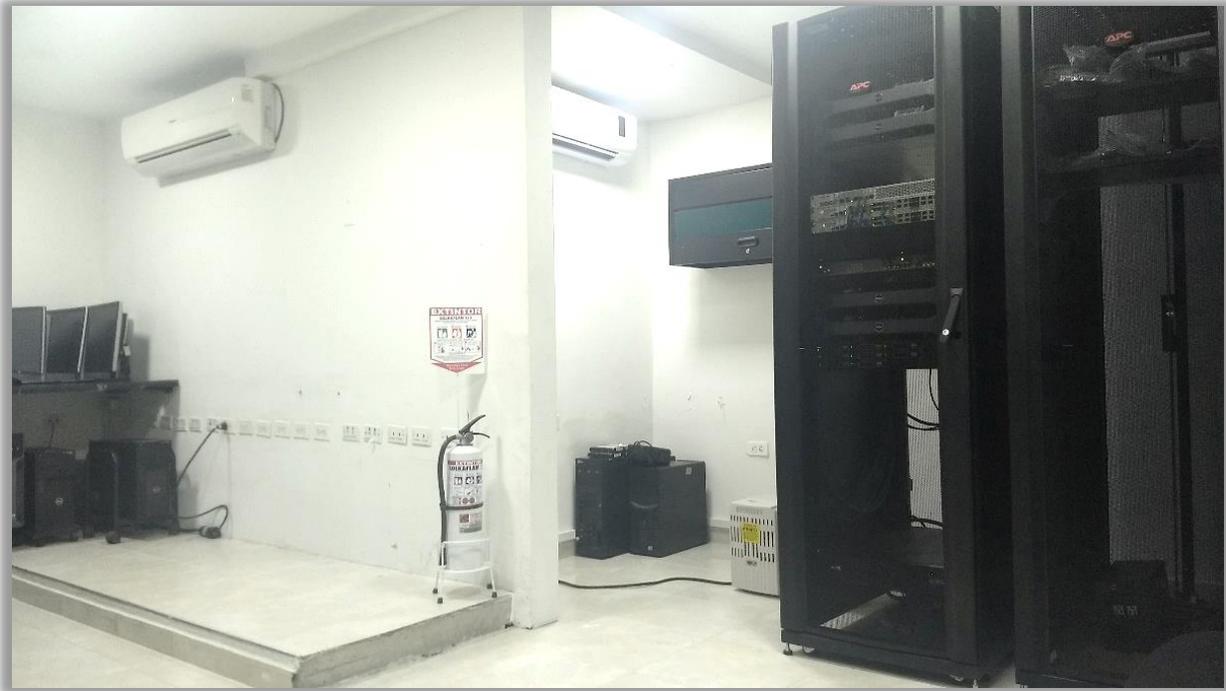
Figura 4. Fotografía del Subsistema Arquitectónico del Centro de Datos de la Corporación Universitaria del Caribe CECAR.

Al lado del Centro de Datos, se encuentra ubicada una batería sanitaria, lo cual es un error grave de diseño, puesto que la norma contempla que las baterías sanitarias no deben encontrarse ubicadas en el mismo piso o por encima del Cuarto de Equipos, y de ser así, debe existir una distancia significativa y la implementación de barreras de protección contra fugas e incendios. Con base a lo anterior es necesario contemplar las especificaciones técnicas establecidas en la norma en el diseño de la infraestructura física del Centro de Datos.

La parte superior externa del actual Centro de Datos de la Corporación, no se encuentra protegido por una estructura fuerte, tan solo tiene un tejado en eternit, el cual es débil ante grandes golpes, como la caída de un árbol, permitiendo daños en el Cuarto de Equipos, es por ello que la norma recomienda que los Centro de Datos se encuentren debajo de estructuras en concretos, con la finalidad de mitigar todo tipo de riesgos. Por tanto se debe garantizar que la infraestructura física del Centro de Datos sea soportada por losas de concreto entre pisos y azotea.

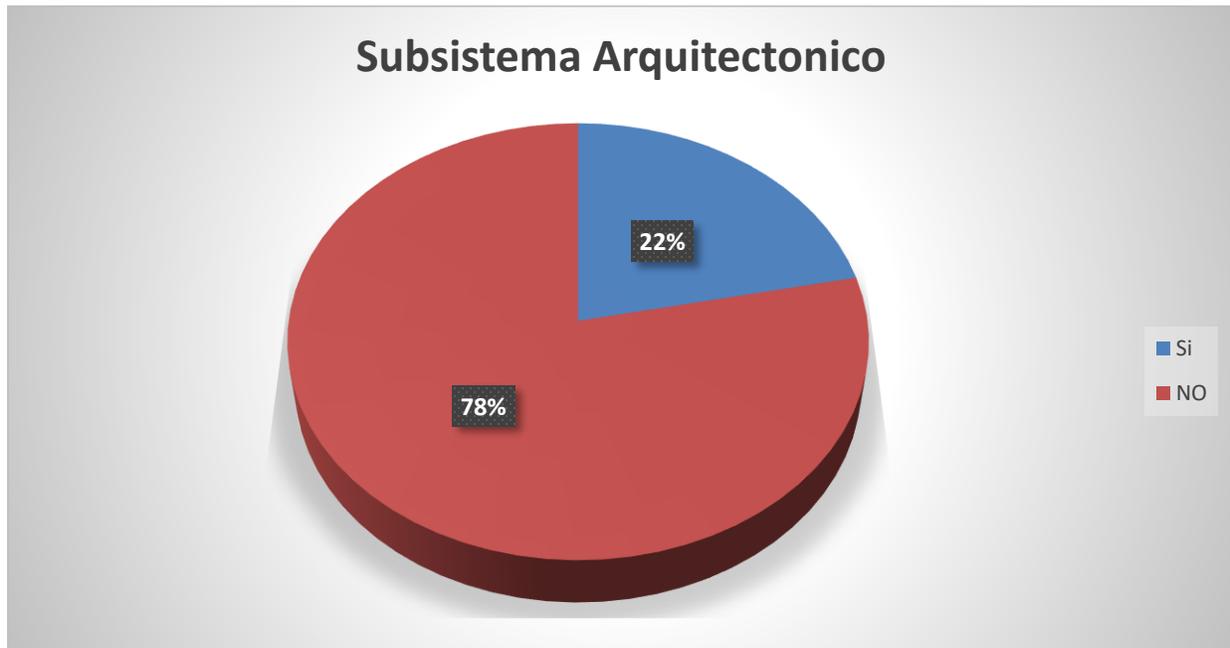
Figura 5. Gráfico porcentual del estado de cumplimiento de las normativas establecidas por TIA 942 en el subsistema arquitectónico.

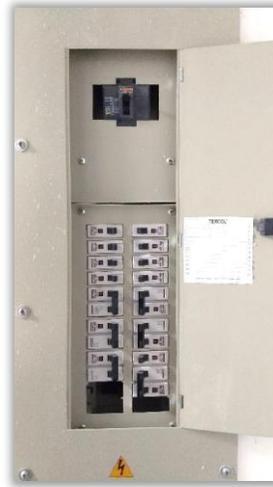
Figura 6. Fotografía del Subsistema Eléctrico de la Infraestructura Física del Centro de Datos de la Corporación Universitaria del Caribe CECAR.

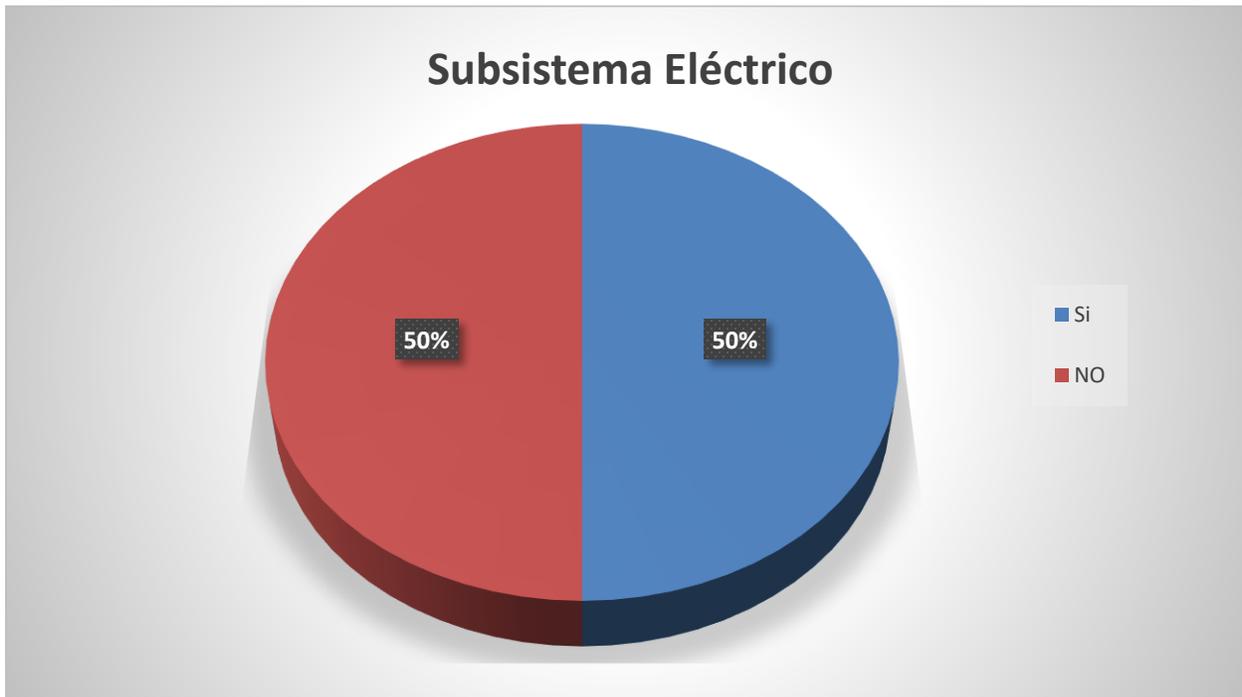
Figura 7. Gráfico porcentual del estado de cumplimiento de las normativas establecidas por TIA 942 en el subsistema Eléctrico.

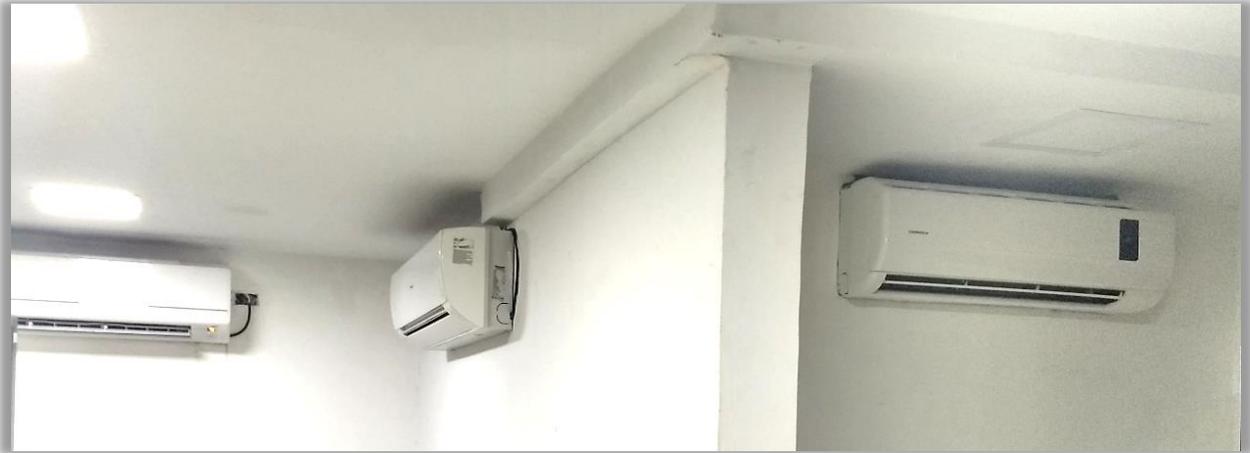
Figura 8. Fotografía del Subsistema Mecánico de la Infraestructura Física del Centro de Datos de la Corporación Universitaria del Caribe CECAR.

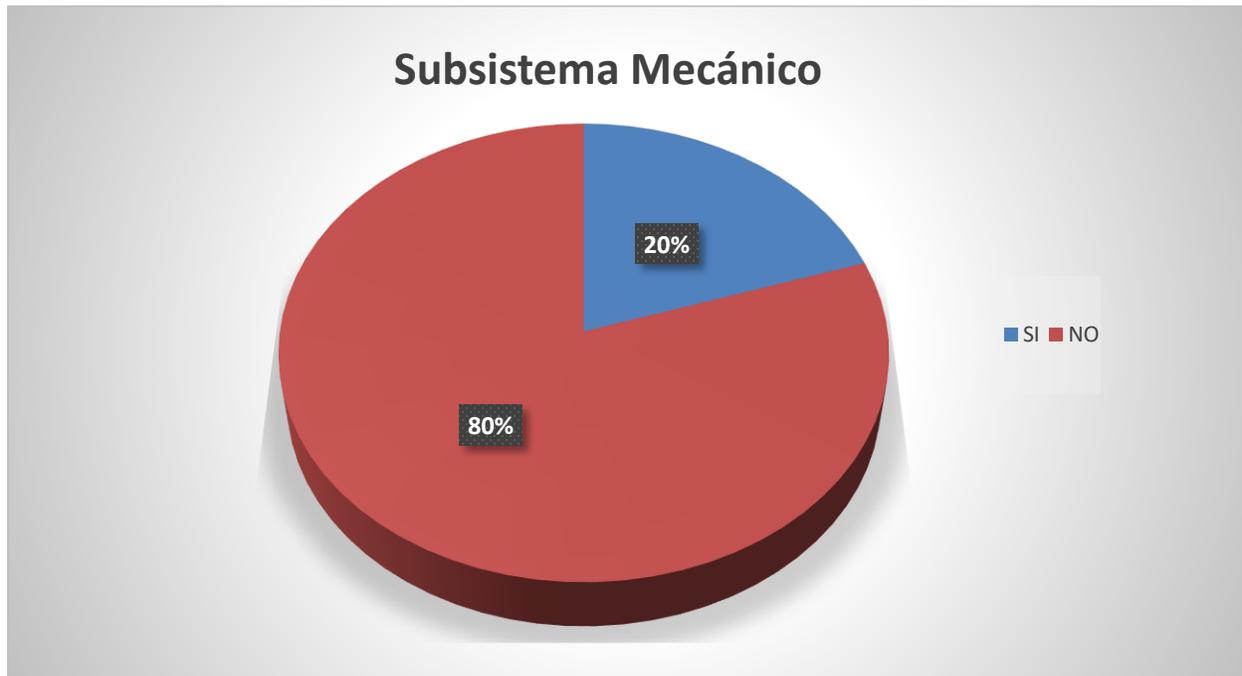
Figura 9. Gráfico porcentual del estado de cumplimiento de las normativas establecidas por TIA 942 en el subsistema Mecánico.

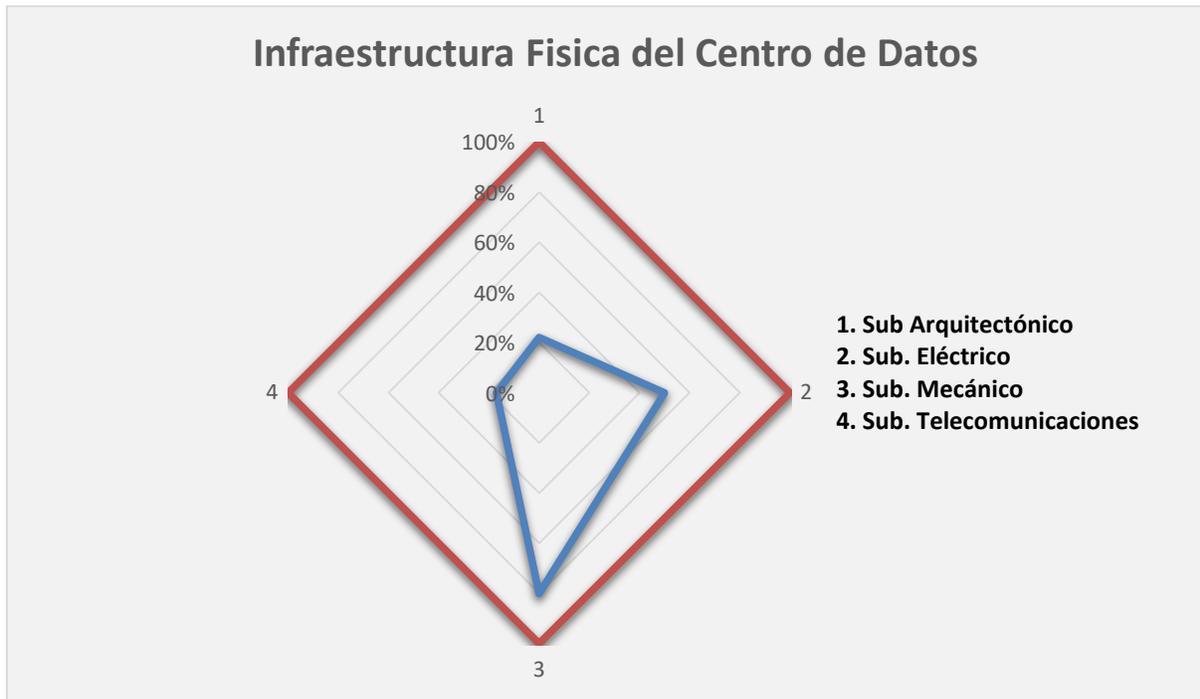
Se observa el alto porcentaje que tienen los subsistemas en cuanto las falencias de las normativas son muy altas, lo cual indica que el estado de salud de la infraestructura física del Centro de Datos es crítico. En la *Figura 10* se muestra el estado actual de la infraestructura Física del Centro de Datos de la Corporación en términos de la Norma TIA 942.

Figura 10. Ilustración del cumplimiento de la normativa TIA 942 del Centro de Datos de la Corporación Universitaria del Caribe CECAR.
Trazado azul.

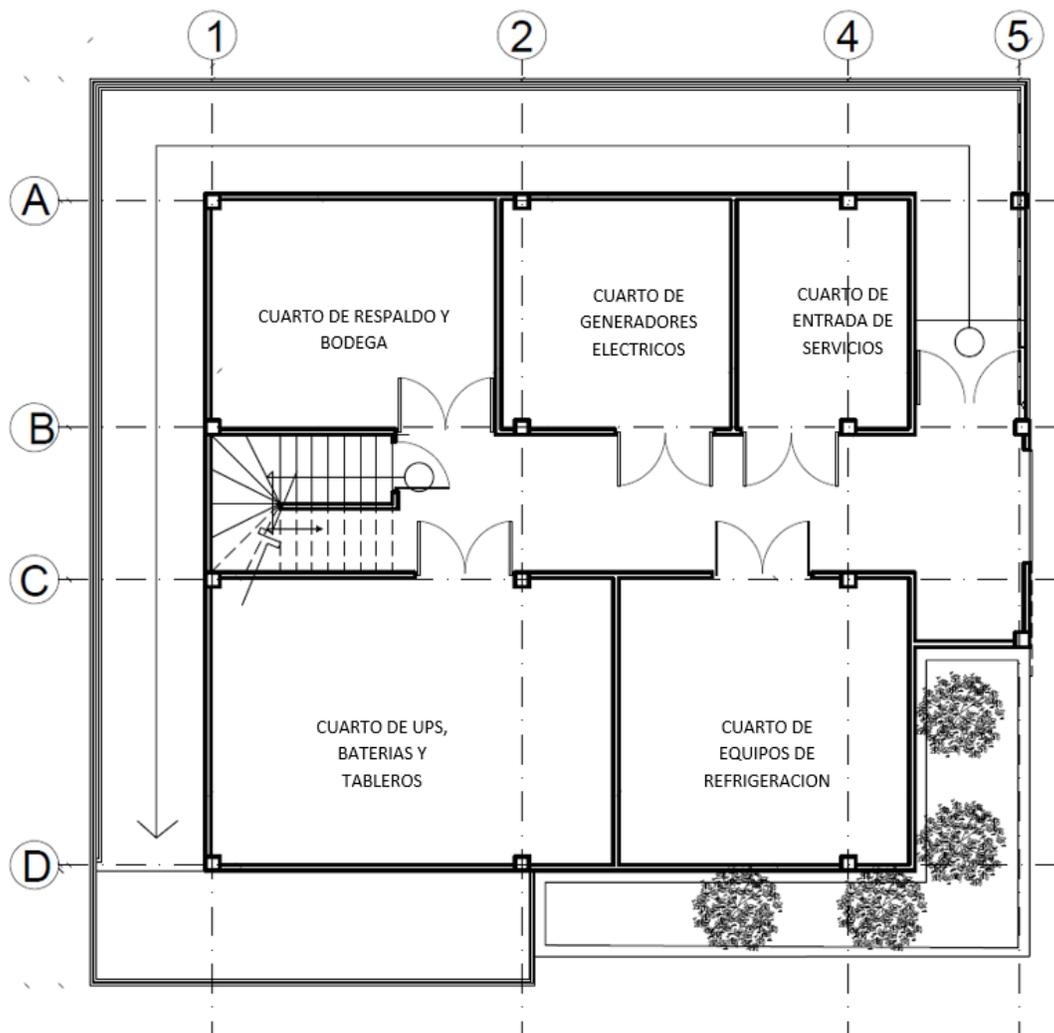
- Cuarto de Generadores Eléctricos.
- Cuarto de Equipos de Refrigeración.
- Cuarto de UPS y tableros (Eléctricos/Mecánicos).
- Cuarto de Entrada de Servicios.
- Cuarto de Respaldo y Bodega.

Figura 11. Ilustración del plano arquitectónico del primer piso del Centro de Datos de la Corporación Universitaria del Caribe CECAR.

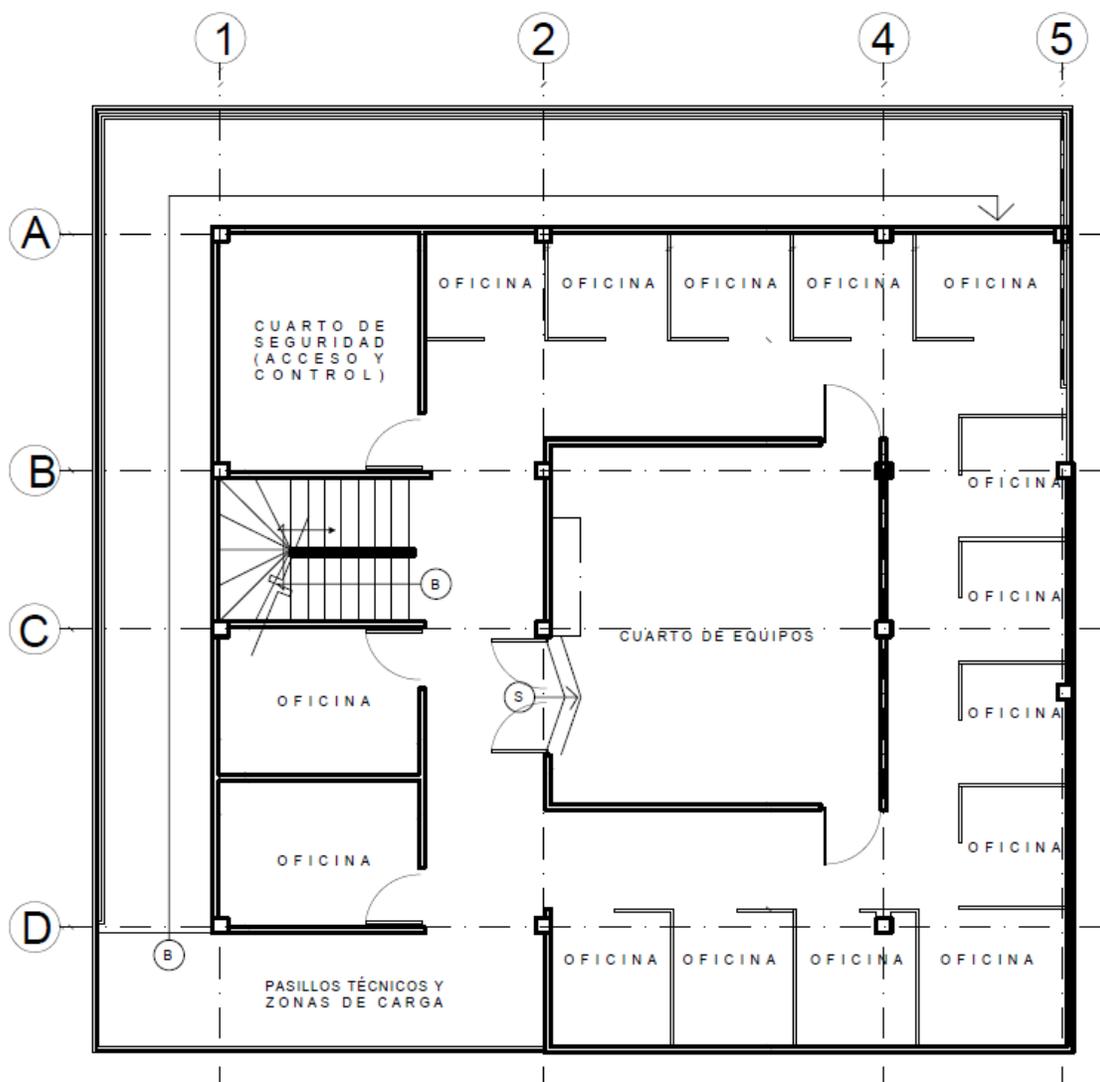
- Cuarto de Equipos.
- Cuarto de Operaciones de Negocio (BOC).
- Cuarto de Seguridad (Acceso y Control).
- Pasillos Técnicos y Zonas de Cargas.

Figura 12. Ilustración del plano arquitectónico del segundo piso del Centro de Datos de la Corporación Universitaria del Caribe CECAR.

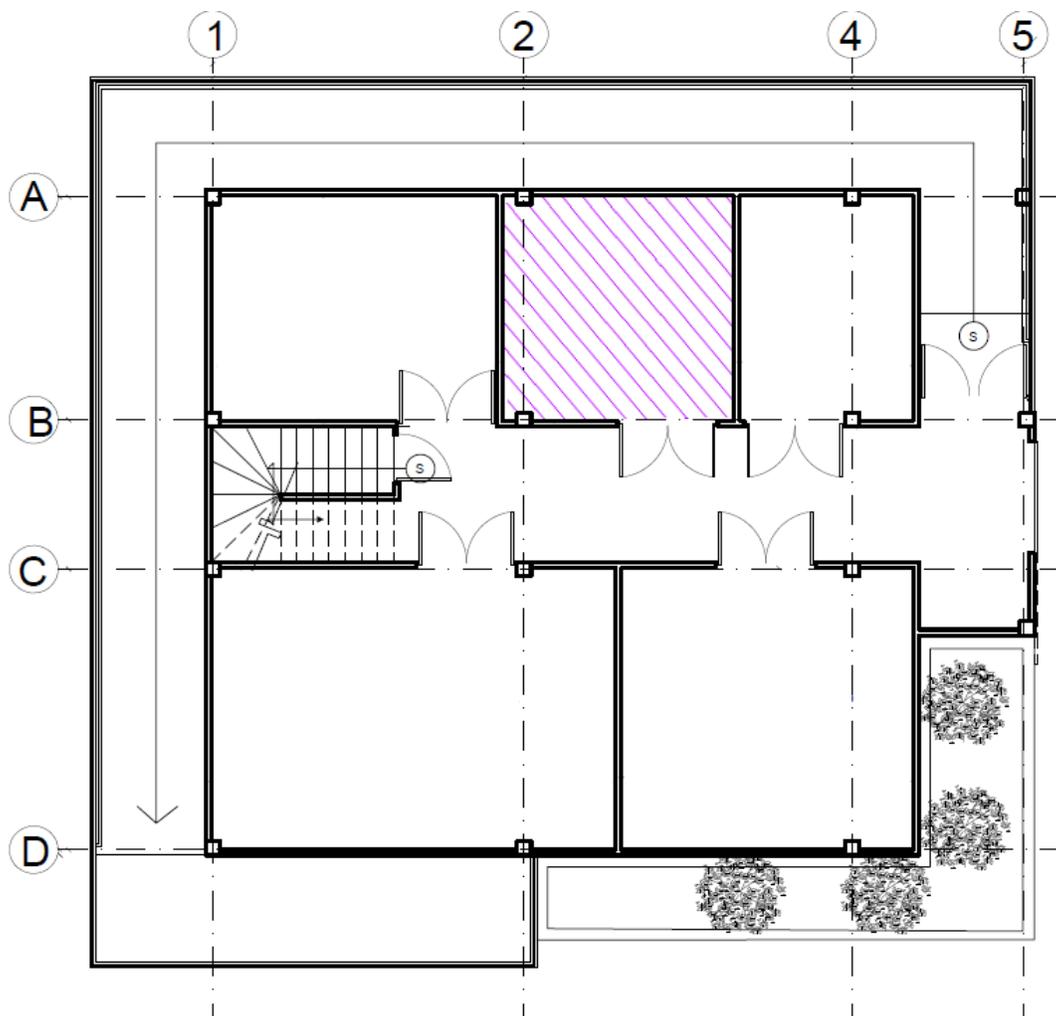
Cuarto encargado de hospedar los equipos destinados a la generación de corriente eléctrica, los cuales entran en funcionamiento ante la eventual interrupción del servicio público de energía eléctrica. Aunque por norma se deberían tener 2 proveedores de servicio públicos de energía eléctrica, en Latinoamérica las normas civiles obligan a solo utilizar el proveedor de servicio de la región.

Figura 13. Ilustración del Cuarto de Generadores Eléctricos del Centro de Datos de la Corporación Universitaria del Caribe CECAR.

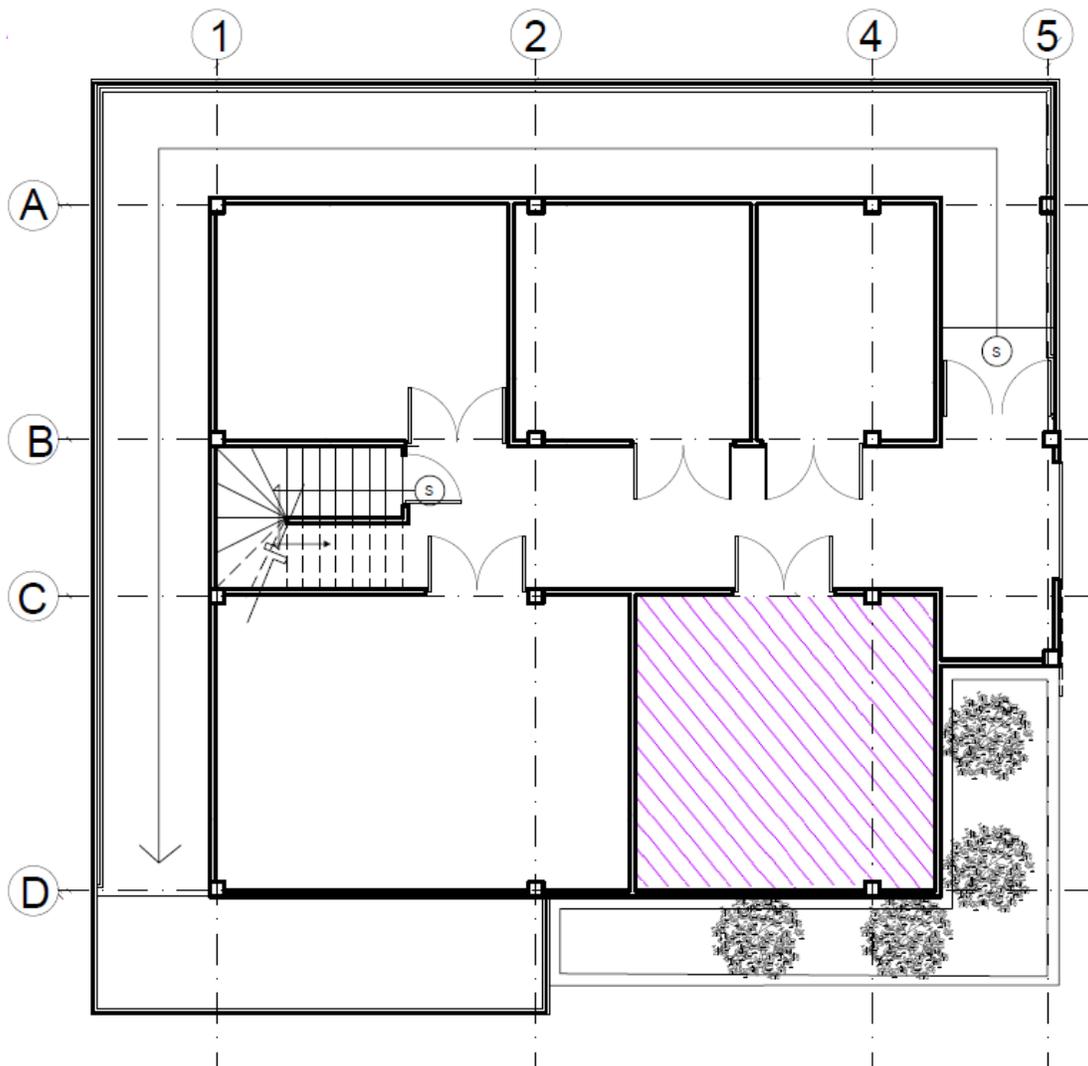
Área dispuesta para la ubicación de los aires de precisión, encargados de brindar refrigeración a las áreas que así lo requieren, como es el caso del cuarto de equipos, el cuarto de entrada de servicios entre otros. Cabe resaltar que espacios como el BOC son refrigerados por aires confort empresarial, los cuales no requieren de un cuarto como tal.

Figura 14. Ilustración del Cuarto de Equipos de Refrigeración del Centro de Datos de la Corporación Universitaria del Caribe CECAR.

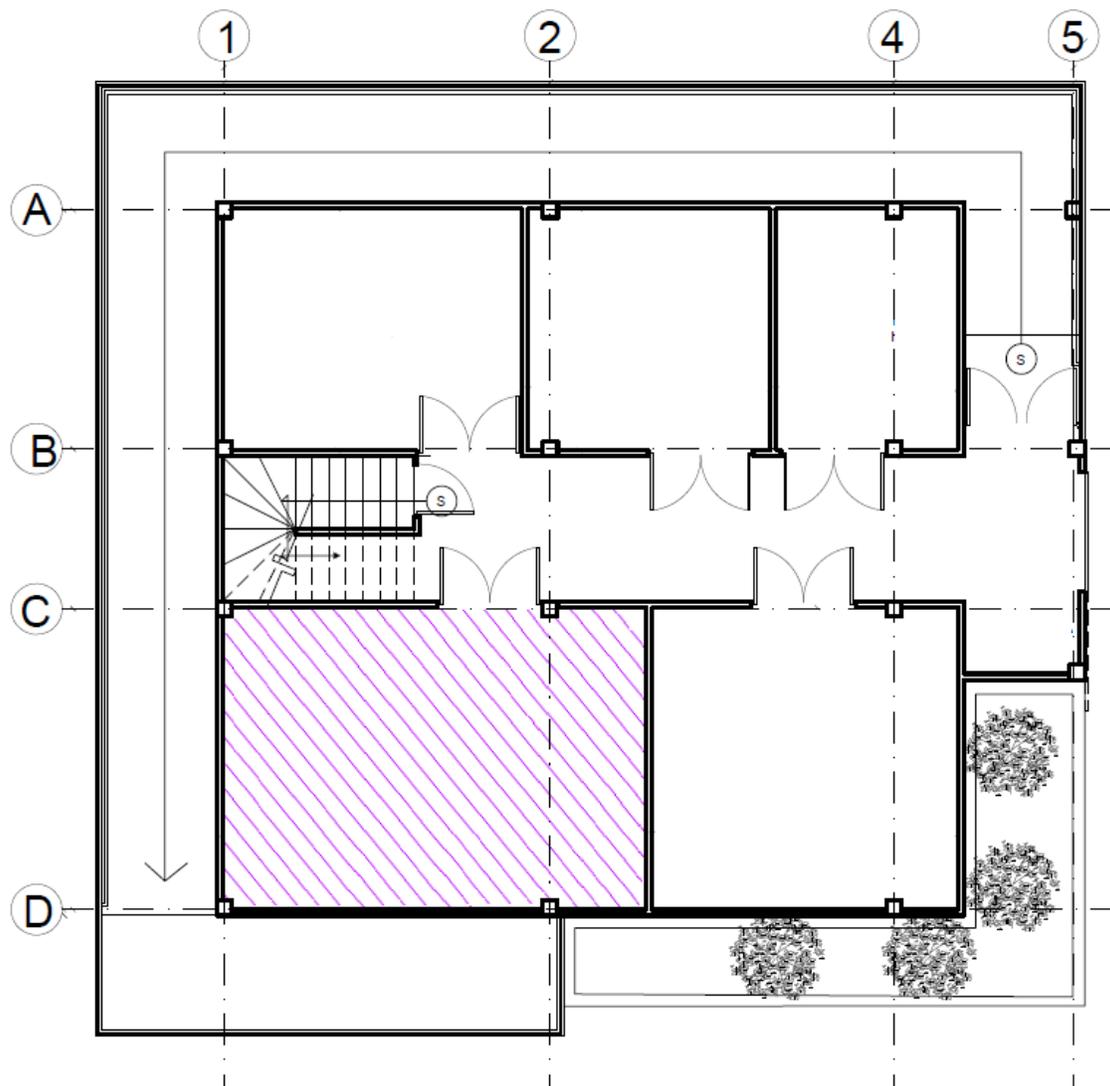
En este cuarto se albergará las UPS y las respectivas Baterías que brindarán conversión, filtrado y respaldo de energía al Centro de Datos, así mismo se encontrarán ubicados los diferentes tableros necesarios para el control, organización y cuidado de los circuitos eléctricos y mecánicos.

Figura 15. Ilustración del Cuarto de UPS, Baterías y Tableros del Centro de Datos de la Corporación Universitaria del Caribe CECAR.

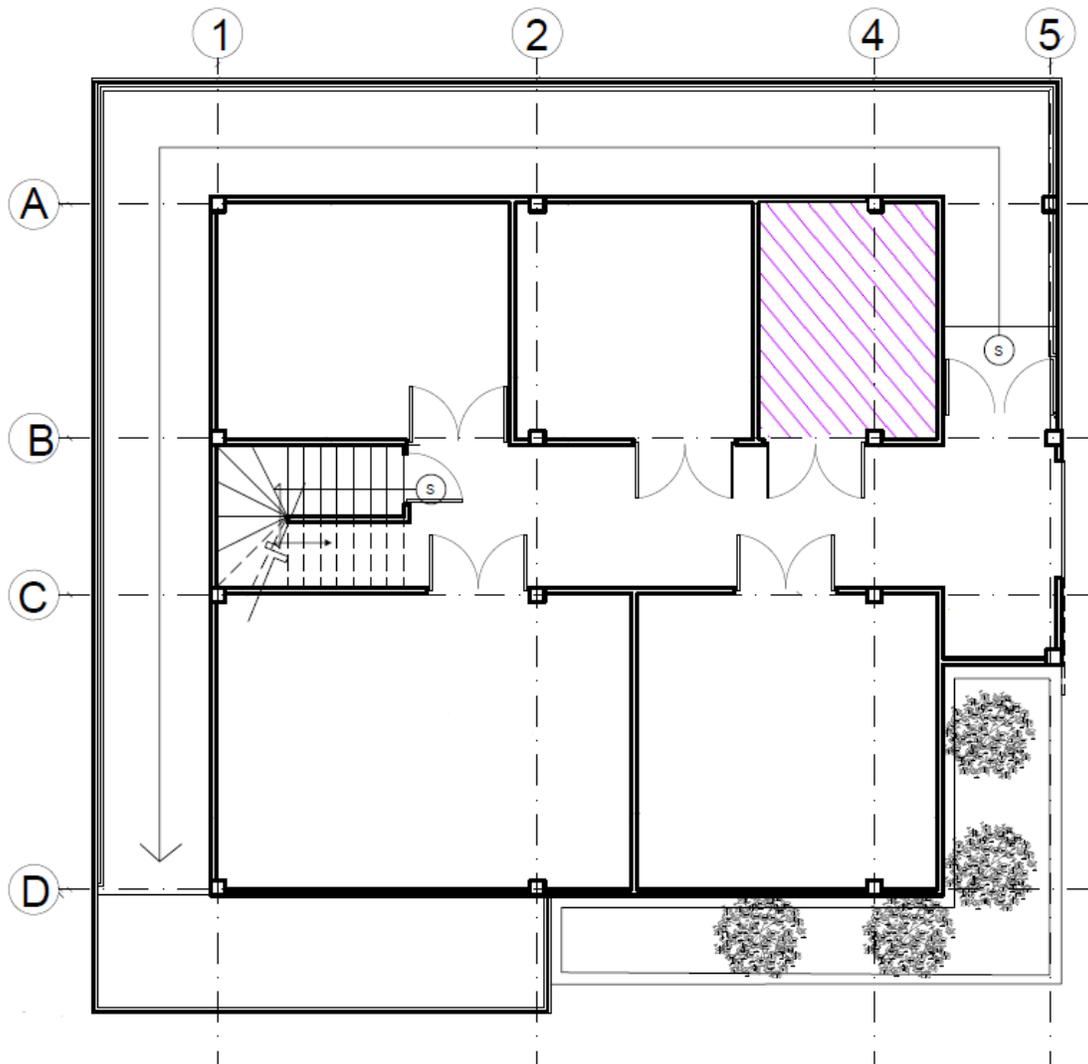
Es la habitación destinada para albergar las maquinas y/o dispositivos de los proveedores externos, tales como los Routers de los proveedores de internet. Entre los objetivos de la habitación se encuentra aislar la administración y gestión de terceros del Cuarto de Equipos por razones de seguridad.

Figura 16. Ilustración del Cuarto de Entrada de Servicios del Centro de Datos de la Corporación Universitaria del Caribe CECAR.

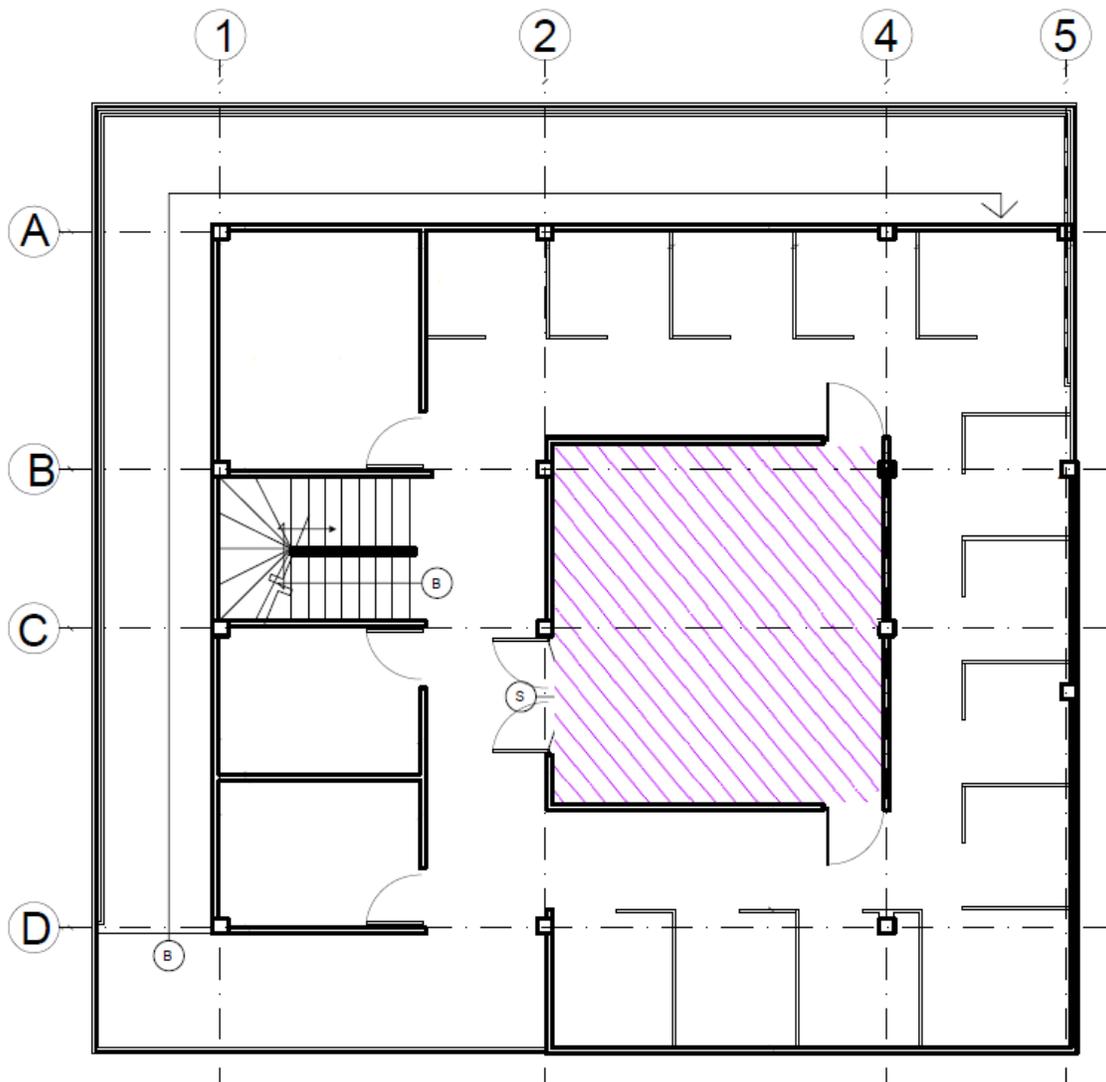
Es el alma mater del Centro de Datos, encargado de albergar los equipos de procesamiento y almacenamiento de datos. La seguridad y disponibilidad de los mismos es un pilar fundamental en la operación diaria de la organización.

Figura 17. Ilustración del Cuarto de Equipos del Centro de Datos de la Corporación Universitaria del Caribe CECAR.

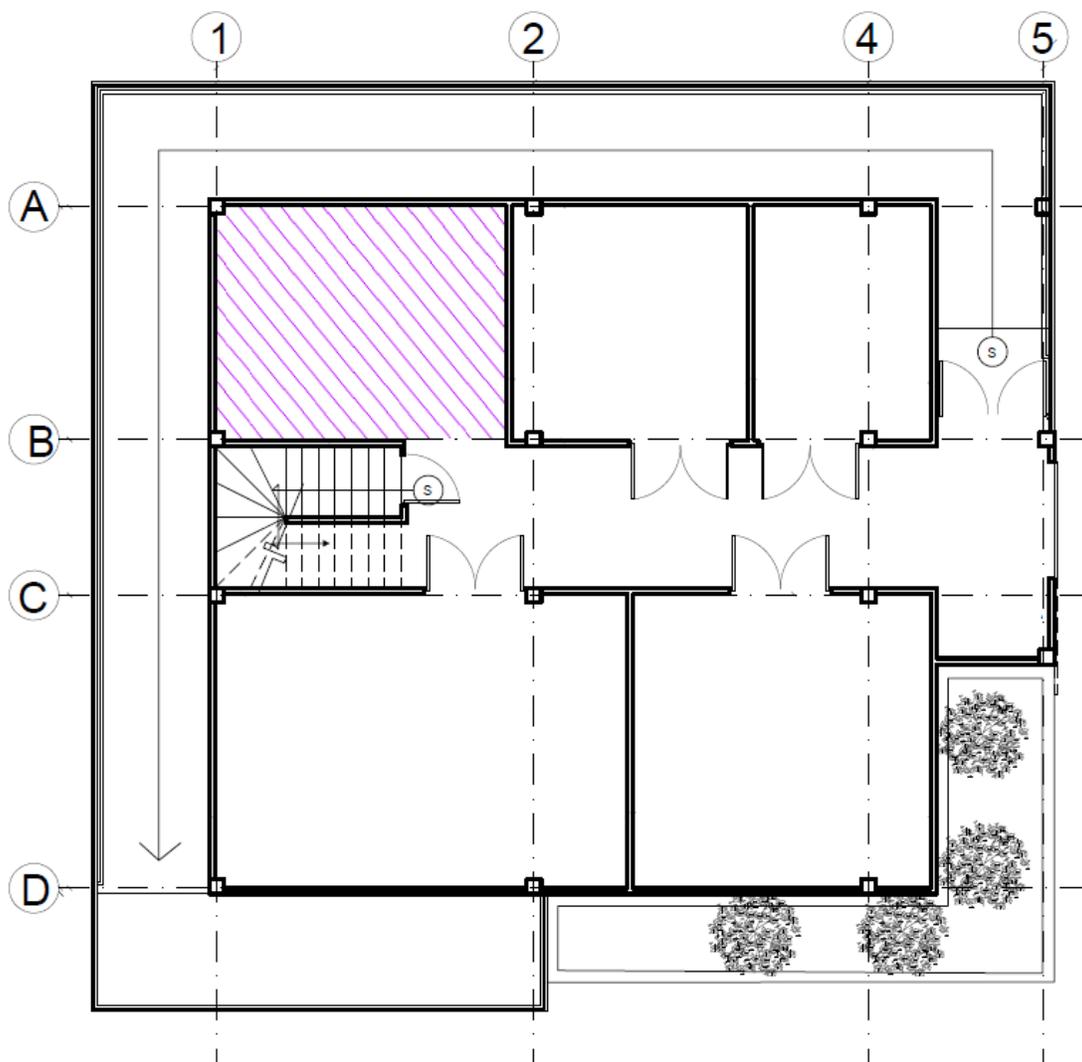
Son áreas usadas como bodegas, pero que son diseñadas principalmente para permitir a la organización tener capacidad de crecimiento (Como es el caso de requerir otro generador) y estar preparado ante una contingencia (la necesidad de responder ante un siniestro). La habitación se encuentra preparada para asumir el rol de cualquier habitación dentro del centro de Datos.

Figura 18. Ilustración del Cuarto de Respaldo del Centro de Datos de la Corporación Universitaria del Caribe CECAR.

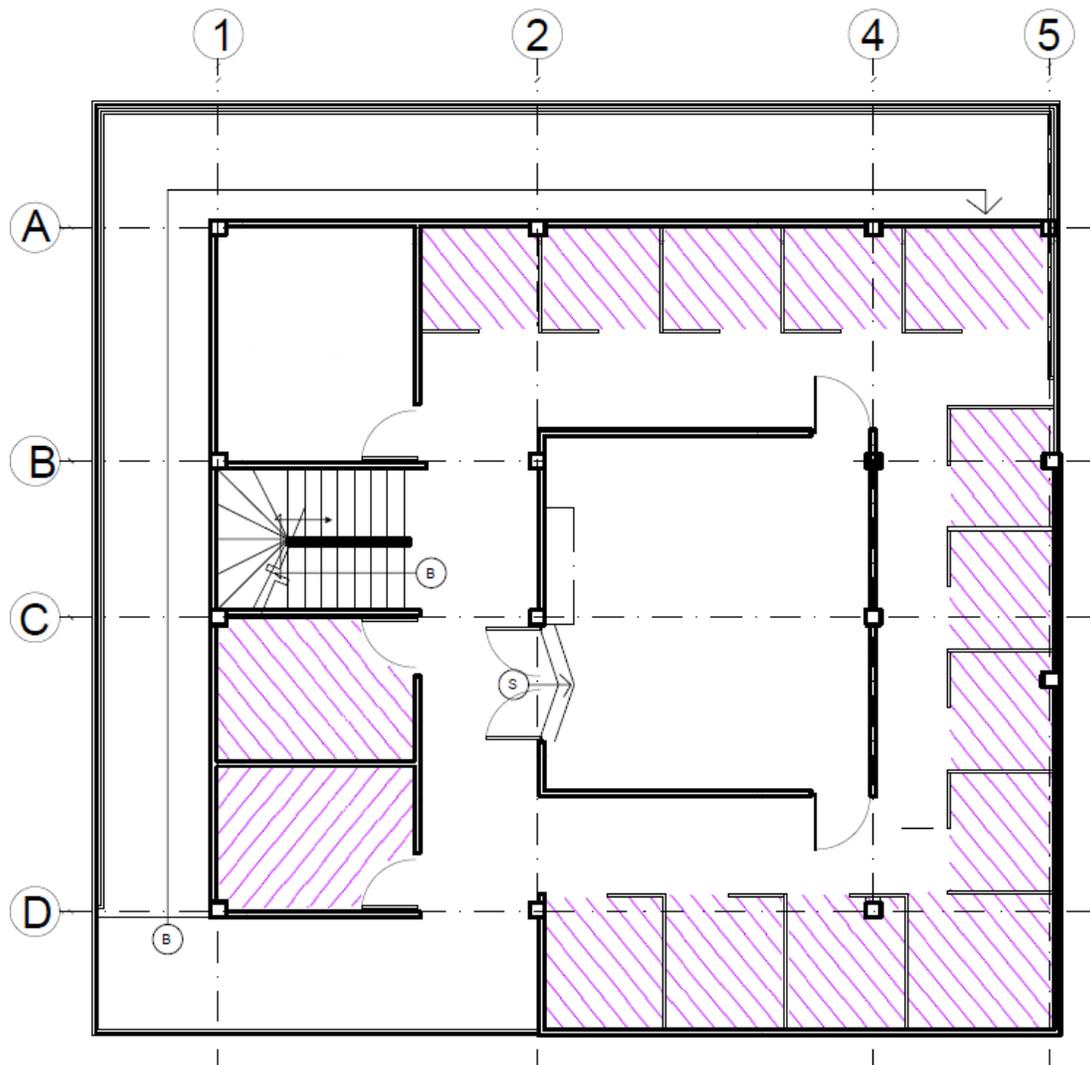
Es el espacio destinado para la gestión y administración de los recursos del Centro de Datos, allí se ubican los puestos de trabajo del personal encargado de los recursos tecnológicos. Desde el BOC se brinda la mesa de ayuda, el soporte de primer nivel y se monitorea el funcionamiento de los sistemas.

Figura 19. Ilustración de los Cuartos de Operaciones del Centro de Datos de la Corporación Universitaria del Caribe CECAR.

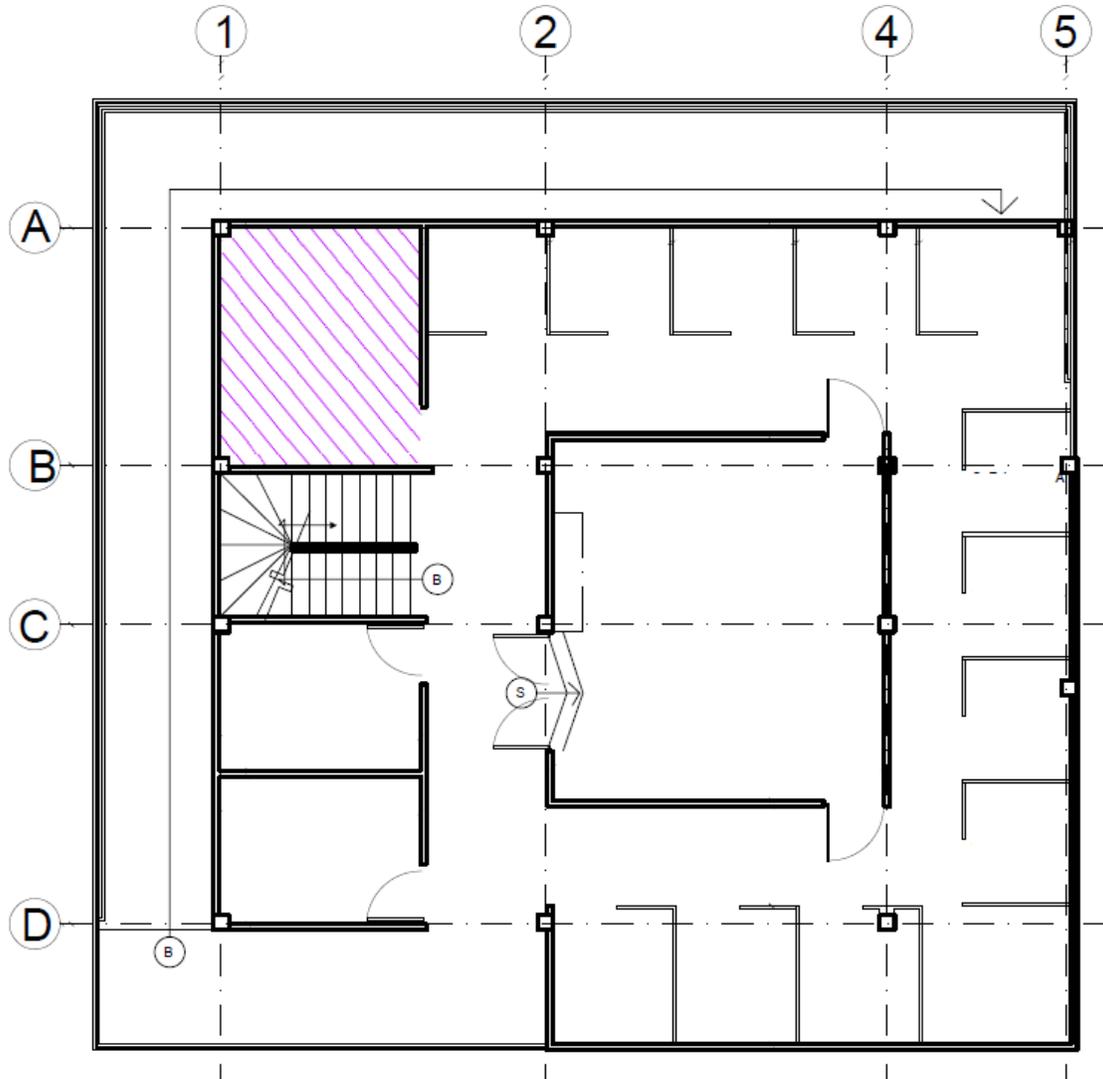
Mayormente conocido como CCTV o circuito cerrado de televisión, es el cuarto de monitoreo perimetral del Centro de Datos, aquí se supervisan, monitorean y controlan los accesos y actividades a las diferentes áreas del Centro de Datos y sus alrededores.

Figura 20. Ilustración del Cuarto de Seguridad del Centro de Datos de la Corporación Universitaria del Caribe CECAR.

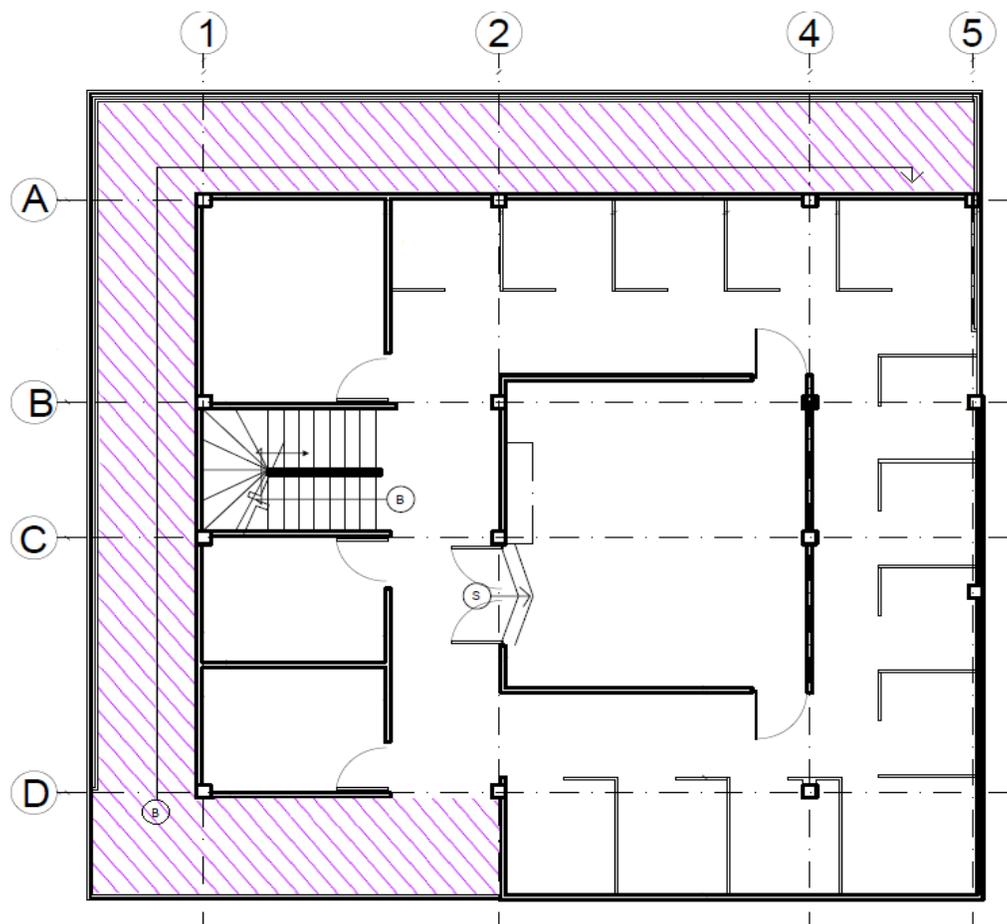
Los pasillo técnicos y la zona de carga son espacios necesarios que permiten la interconexión de las áreas, la circulación del personal a través del perímetro, el traslado y ubicación de los componentes que integran el cuarto de equipos y la finalidad de actuar como zonas neutras de temperatura, es decir; dada la ubicación geográfica de la Corporación, se hace necesario de un espacio intermedio entre la parte externa del centro de datos y la parte externa del Cuarto de Equipos, con el fin de mitigar la temperatura ambiente del exterior para que no afecte la temperatura interna en el Cuarto de Equipos.

Figura 21. Ilustración del Cuarto de Generadores Eléctricos del Centro de Datos de la Corporación Universitaria del Caribe CECAR.
