Diseño de la infraestructura física del Centro de Datos de la Corporación Universitaria del Caribe CECAR, para garantizar la continuidad del negocio, teniendo por referencia la normativa internacional de diseño TIA 942

Corporación Universitaria del Caribe – CECAR

Trabajo de grado presentado como requisito para optar al título de
Especialista en Tecnologías de la Información

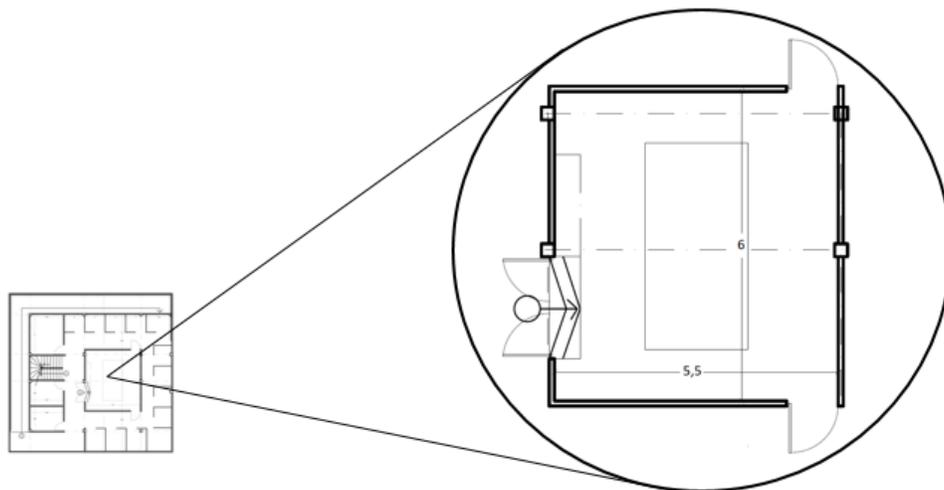
El cuarto de equipos es el área más relevante del Centro de Datos, como se ha mencionado anteriormente este es el encargado de soportar las maquinas que permiten brindar y optimizar los servicios y procesos. Las dimensiones del cuarto fueron proyectadas para permitir instalar 4 rack APC de 42 Unidades, Techo Falso o en su defecto canaletas suspendidas para el recorrido del cableado, piso falso para las ducterías de los aires acondicionados, y espacios de operación Humanware dentro del mismo. Por lo tanto se estimó una habitación con medidas de 6.0 Mts x 5.5 Mts distribuida de la siguiente forma:

Figura 22. Ilustración ampliada de las dimensiones del Cuarto de Equipos del Centro de Datos de la Corporación Universitaria del Caribe CECAR.

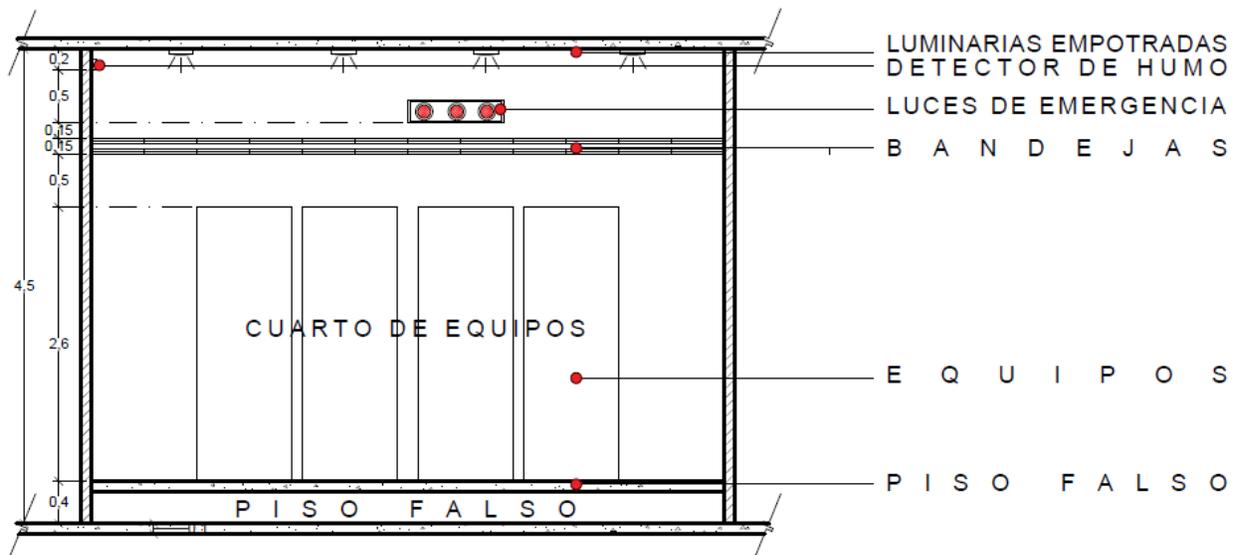
Y con altura de 4.5 Mts distribuida de la siguiente forma:

Figura 23. Ilustración de la distribución horizontal del Cuarto de Equipos del Centro de Datos del Centro de Datos de la Corporación Universitaria del Caribe CECAR.

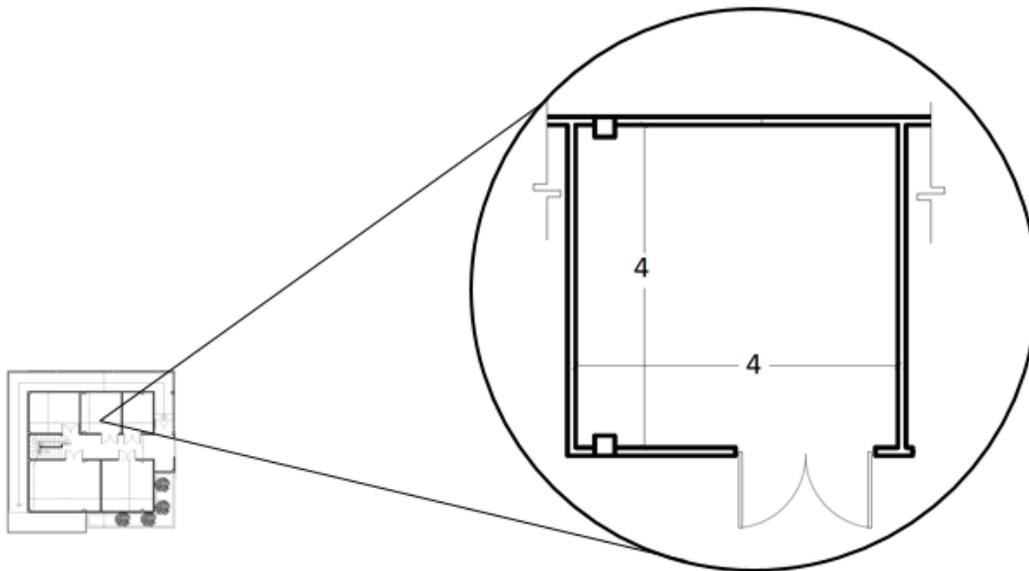
Área con capacidad para albergar hasta 2 generadores eléctricos trabajando en conjunto o en alta disponibilidad, permitiendo al Centro de Datos recuperarse ante fallas del proveedor de servicio público de energía garantizando así la continuidad del servicio. Con base al consumo energético actual del centro de datos de la Corporación 35 A (Amperios), se proyectaron dimensiones para albergar 2 generadores eléctricos de 70 A suficientes para suplir la carga actual y brindar capacidad de crecimiento. Las dimensiones estándar para generadores de 70 A son de 2.25x1.02x1.6 Mts. Por lo tanto se optó por diseñar una habitación con medidas de 4 Mts² a la altura del techo.

Figura 24. Ilustración ampliada de las dimensiones del Cuarto de Generadores Eléctricos del Centro de Datos de la Corporación Universitaria del Caribe CECAR.

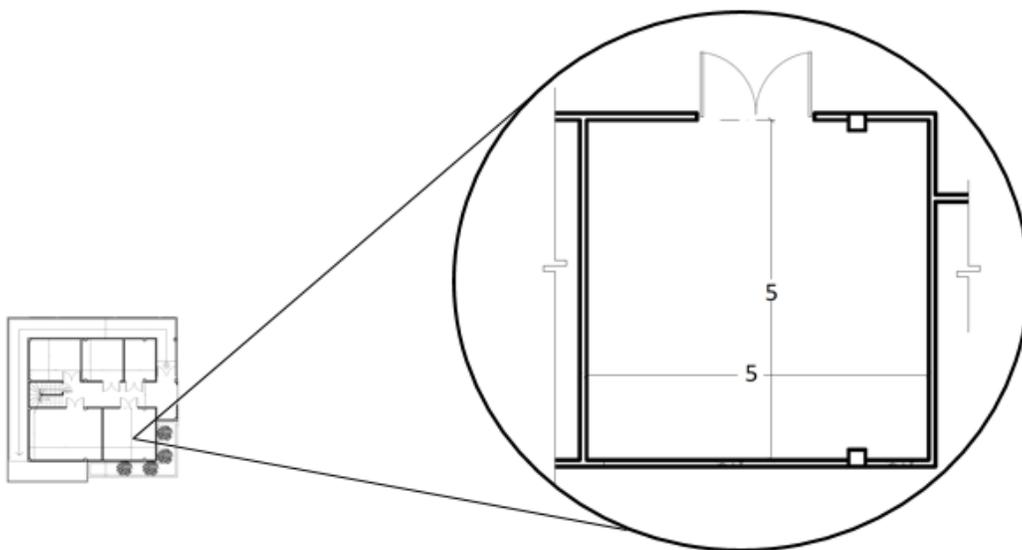
Cuarto con capacidad para albergar hasta 2 Manejadoras de refrigeración trabajando en alta disponibilidad, capaces de proveer al Cuarto de Equipos y al Cuarto de Entrada de Servicios la climatización requerida para el óptimo funcionamiento del equipamiento tecnológico. Ahora bien, asumiendo que los 4 Rack del Centro de Datos y El Rack del Cuarto de Entrada de Servicios, se encuentren en su máxima capacidad y teniendo por referencia que el consumo energético promedio de un rack en su máxima capacidad es de 3 KVA (Kilovolt Ampere). Los 5 gabinetes sumarian 15KVA, los cuales traducen en BTU (Unidad Térmica Britanica) 51.182 BTU, Con base al consumo en BTU se estima que se necesitarían aires de precisión de 5 TR (Toneladas de Refrigeración) que soportan en consumo 60.000 BTU. Las dimensiones estándar de los aires de precisión de 5 TR son aproximadamente de 1.5X1.09X0.81 Mts, por lo que las dimensiones proyectadas para el cuarto de refrigeración son de 5 Mts² a la altura del techo.

Figura 25. Ilustración ampliada de las dimensiones del Cuarto de Equipos de Refrigeración del Centro de Datos de la Corporación Universitaria del Caribe CECAR.

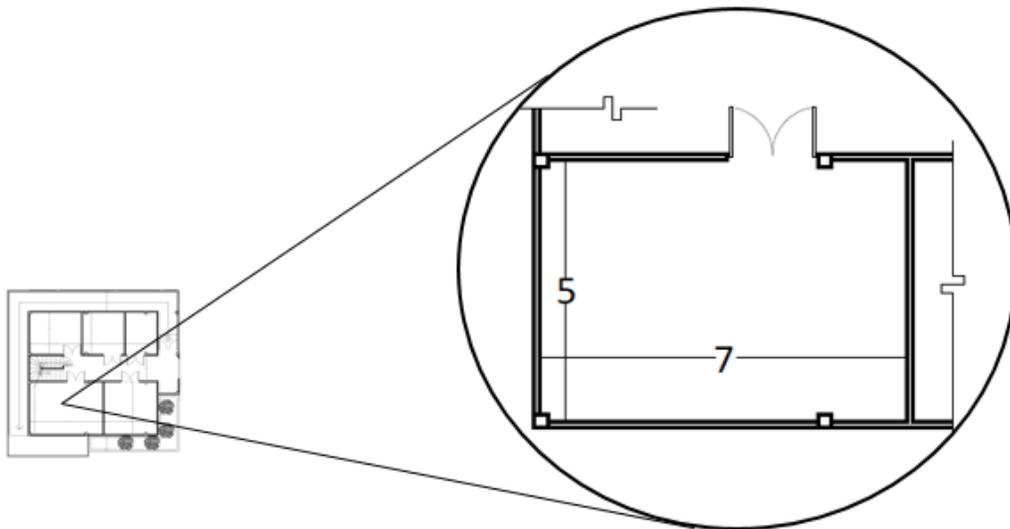
Es el área destinada para ubicar los tableros mecánicos y eléctricos del Centro de Datos, actualmente el Centro de Datos de la Corporación tiene un solo tablero en el cual combina el sistema eléctrico y el mecánico. Atendiendo la norma y las buenas prácticas se proyecta un espacio de 5 Mts a lo largo y ancho de la pared, el cual permita la instalación de 6 tableros, 3 tableros mecánicos y 3 tableros eléctricos, acompañados de 1 pasillo técnico de 1 Mt para operación y mantenimiento. Por otra parte se debe poder hospedar hasta 2 granjas de UPS y Baterías a las cuales se les proyectó un área de 2Mts^2 para cada granja, y un espacio de operación y respiración de un 1 Mt alrededor, por lo tanto la proyección de las dimensiones del cuarto son: 7x5 Mts a la altura del techo.

Figura 26. Ilustración ampliada de las dimensiones del Cuarto de UPS, Baterías y Tableros del Centro de Datos de la Corporación Universitaria del Caribe CECAR.

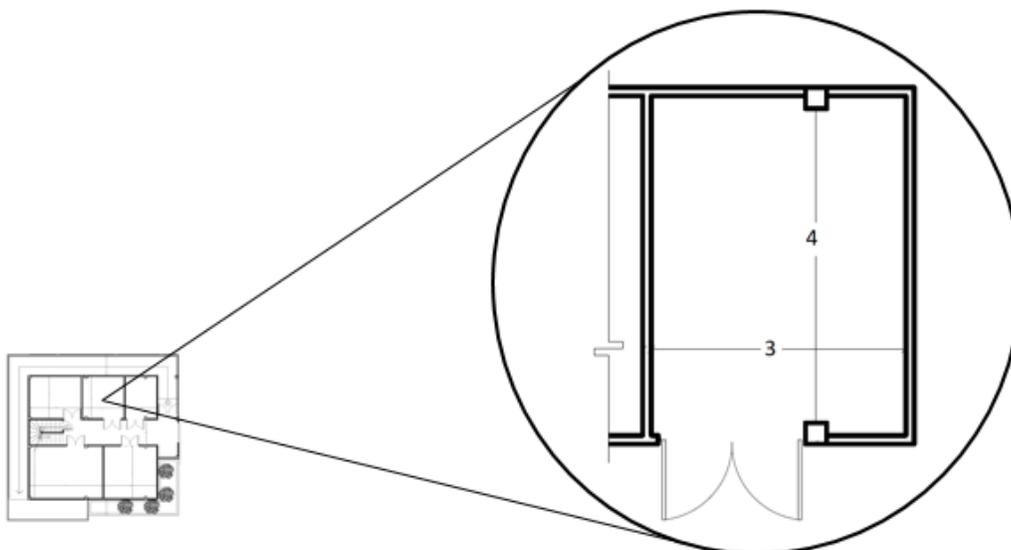
Espacio destinado para la ubicación de un Rack que soporte la instalación de los dispositivos y/o Maquinas de los proveedores, por lo general estos cuartos hospedan Routers de los proveedores de Internet. Las dimensiones del cuarto de entrada de servicios generalmente son de 3x4 Mts para contextos educativos como Universidades y Corporaciones.

Figura 27. Ilustración ampliada de las dimensiones del Cuarto de Entrada de Servicios del Centro de Datos de la Corporación Universitaria del Caribe CECAR.

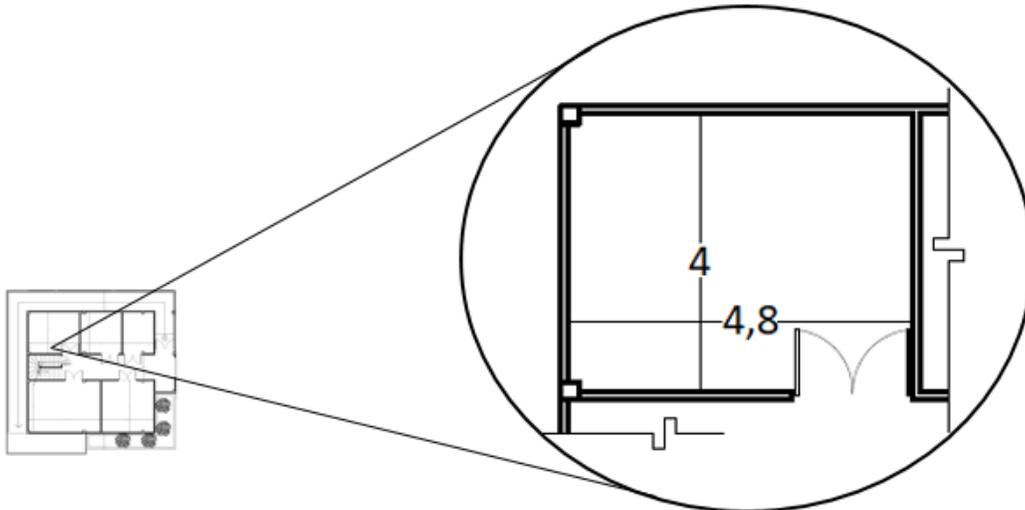
Área utilizada comúnmente como bodega del centro de datos, el cual es diseñado con la finalidad de tener capacidad de crecimiento en los diferentes niveles de la operación (baterías, generadores...) y reacción de reubicación de componentes ante una eventualidad. Las dimensiones para este cuarto se aproximan al promedio de las dimensiones de todas las áreas, por tanto se le estimaron dimensiones de 4Mts x 4.8 Mts.

Figura 28. Ilustración ampliada de las dimensiones del Cuarto de Respaldo y Bodega del Centro de Datos de la Corporación Universitaria del Caribe CECAR.

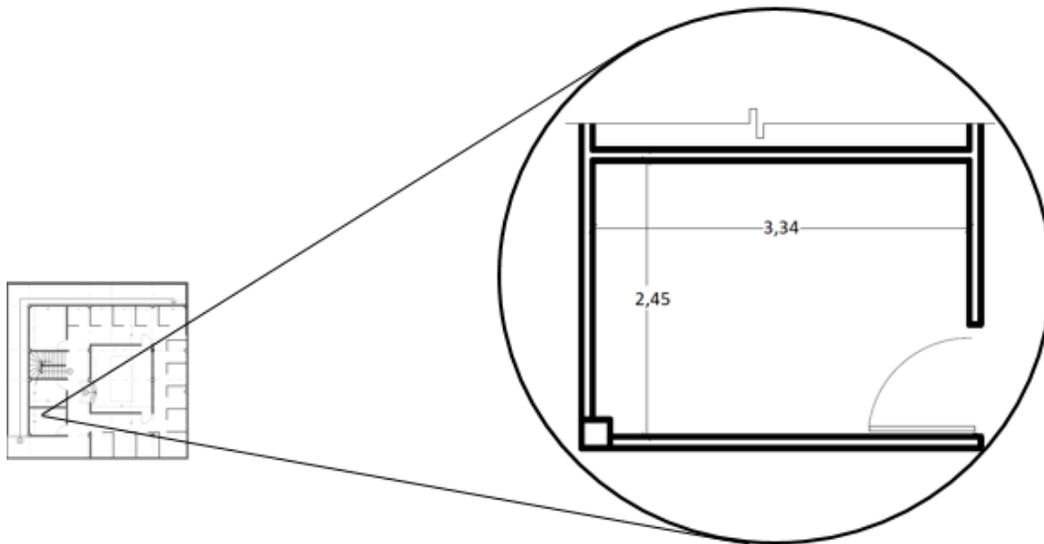
Es el área destinada para la administración y gestión del Centro de Datos, el equivalente en las entidades de educación al Departamento de Sistemas. En la actualidad la Corporación cuenta con un cuerpo de 15 Ingenieros ubicado en la actual oficina de sistemas y en puntos diversos dentro de la Corporación, por lo tanto se proyectó diseñar el BOC en la segunda planta del Centro de Datos permitiendo a cada persona contar con un espacio mínimo de 2 Mts² tal como lo establecen las normas de seguridad y salud en el trabajo.

Figura 29. Ilustración ampliada de las dimensiones del Cuarto de Operaciones del Negocio del Centro de Datos de la Corporación Universitaria del Caribe CECAR.

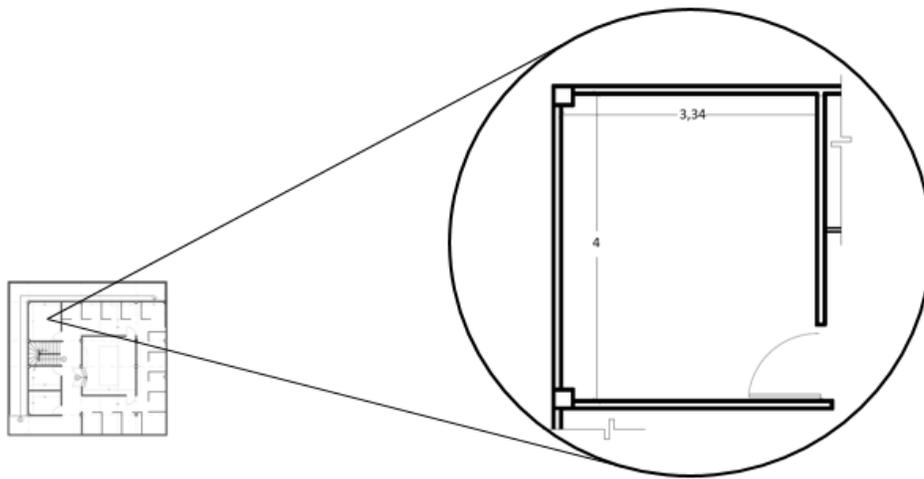
El cuarto de monitoreo es un espacio amplio en la cual 1 o 2 personas monitorean y registran todas las actividades y accesos en las diferentes áreas del Centro de Datos, para lo cual requieren de numerosas pantallas que permitan visualizar en tiempo real todas las áreas, por tanto se proyectaron dimensiones de 4 Mts x 3.34 Mts.

Figura 30. Ilustración ampliada de las dimensiones del Cuarto de Seguridad del Centro de Datos de la Corporación Universitaria del Caribe CECAR.

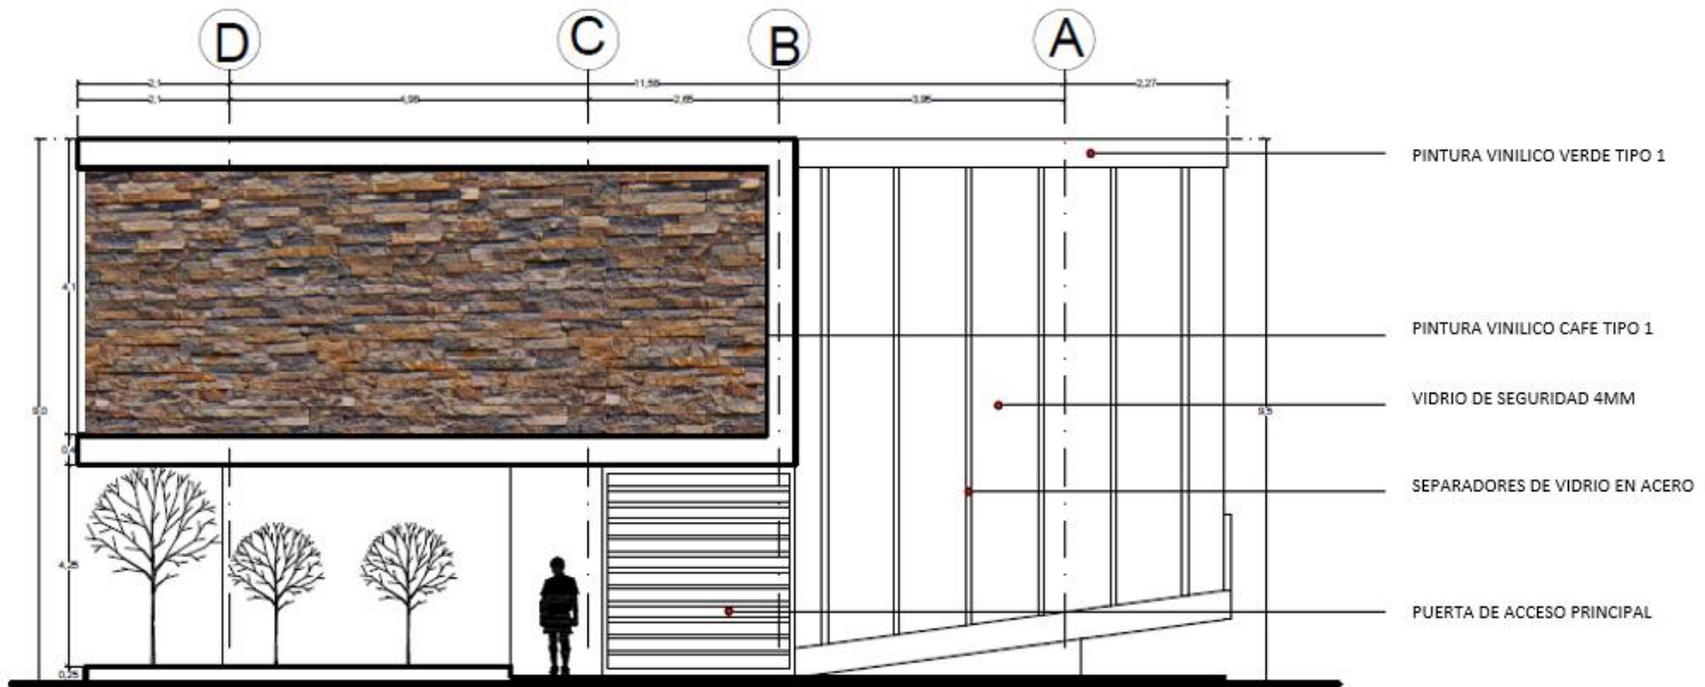
Figura 31. Fachada arquitectónica principal del modelado Centro de Datos de la Corporación Universitaria del Caribe CECAR.

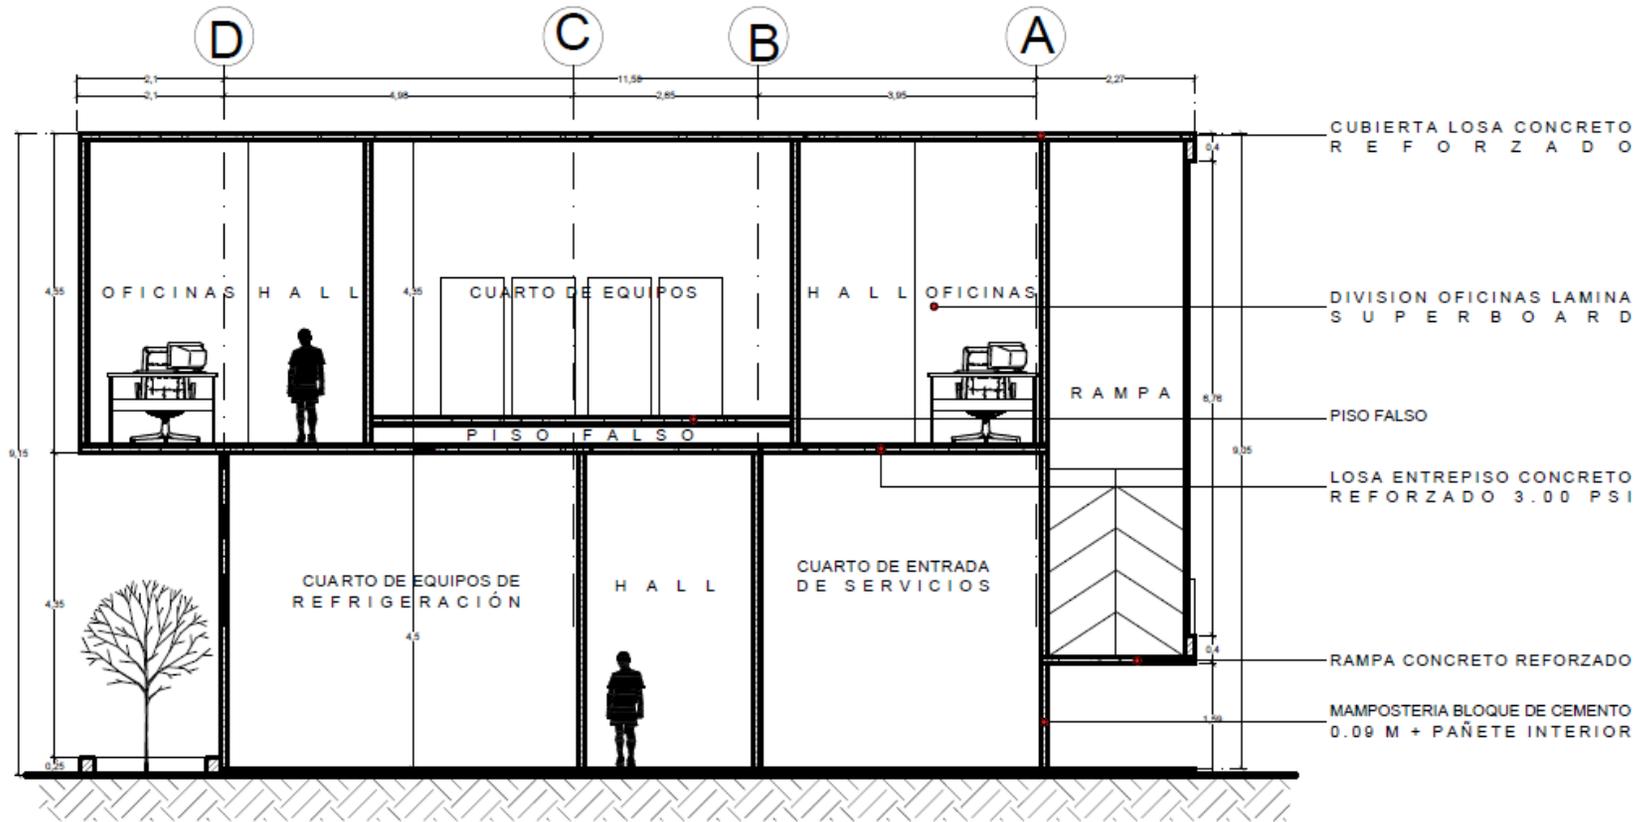
Figura 32. Corte arquitectónico del modelado del Centro de Datos de la Corporación Universitaria del Caribe CECAR.

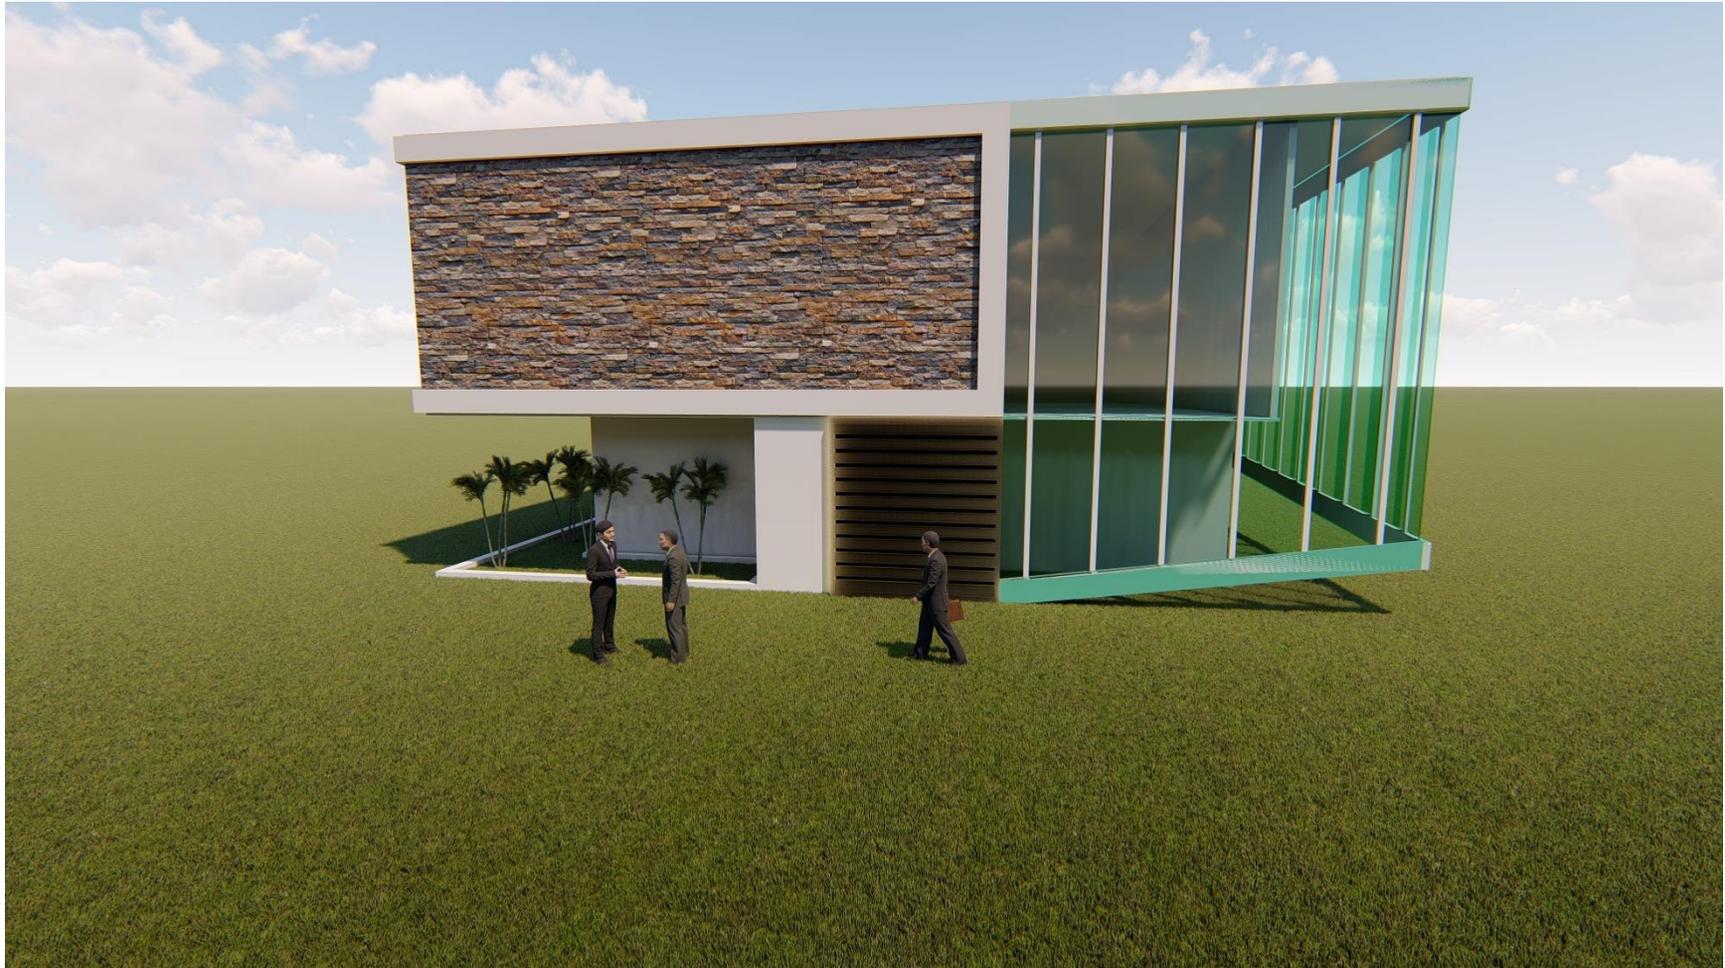
Figura 33. Fachada frontal del modelado del Centro de Datos de la Corporación Universitaria del Caribe CECAR.
Fuente: Elaboración Propia (PE).

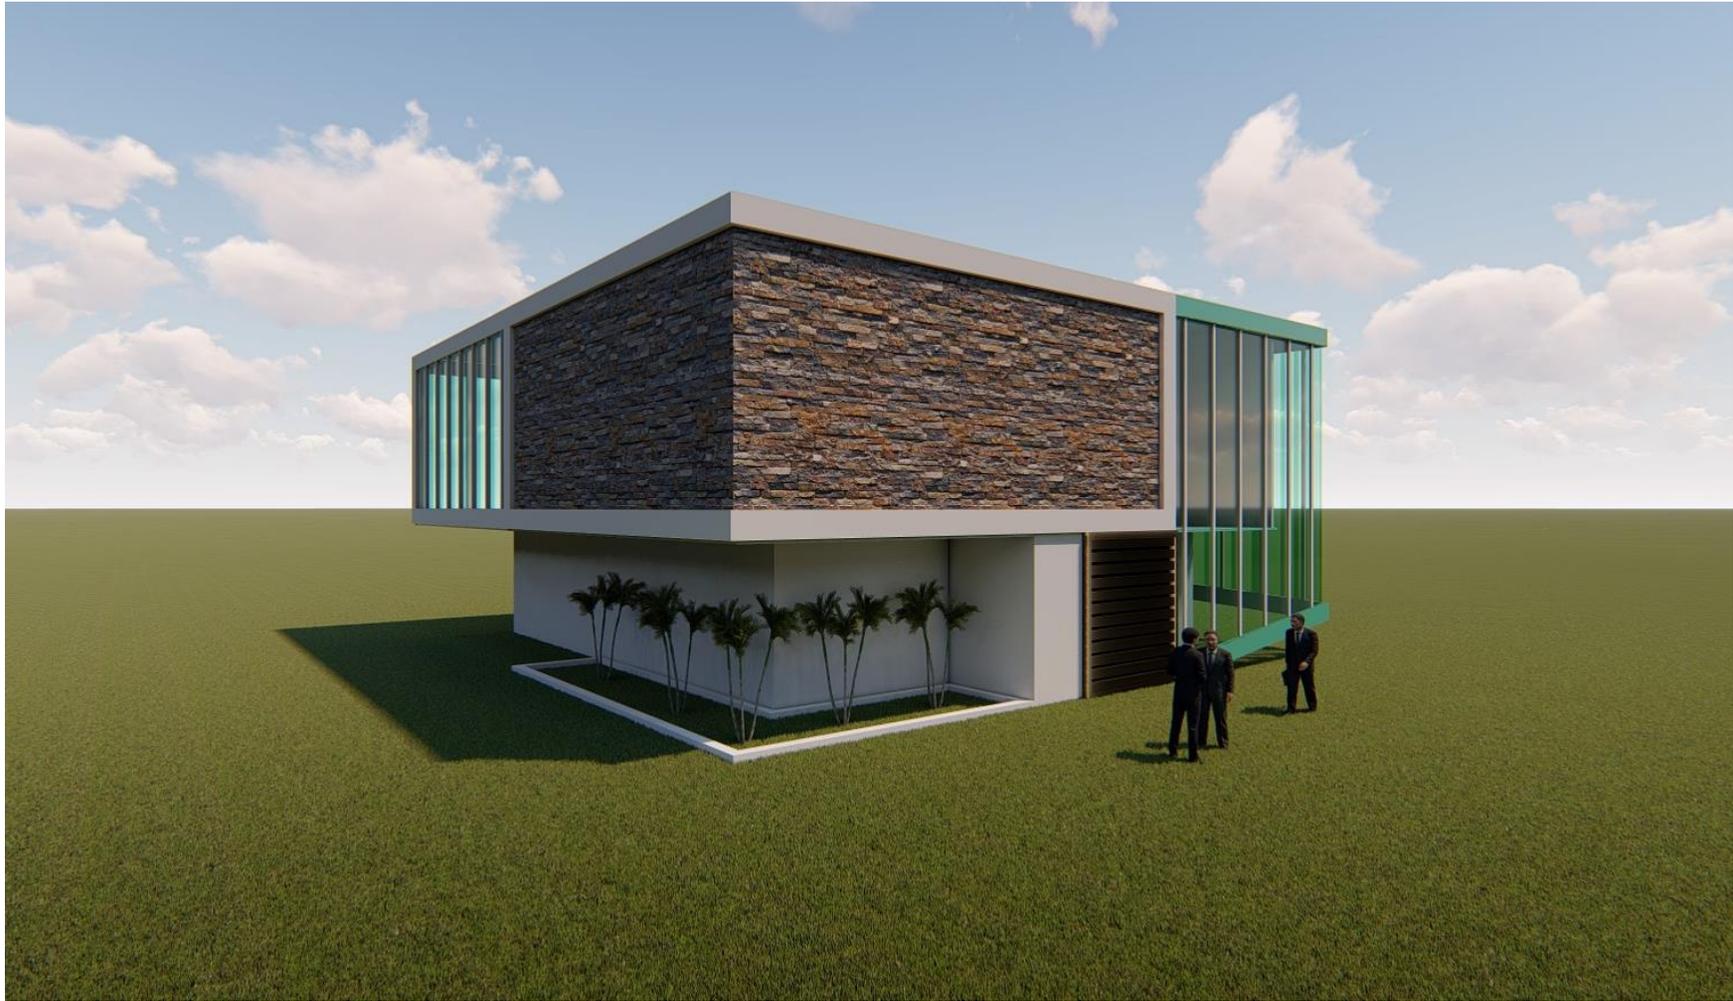
Figura 34. Perspectiva principal del modelado del Centro de Datos de la Corporación Universitaria del Caribe CECAR.

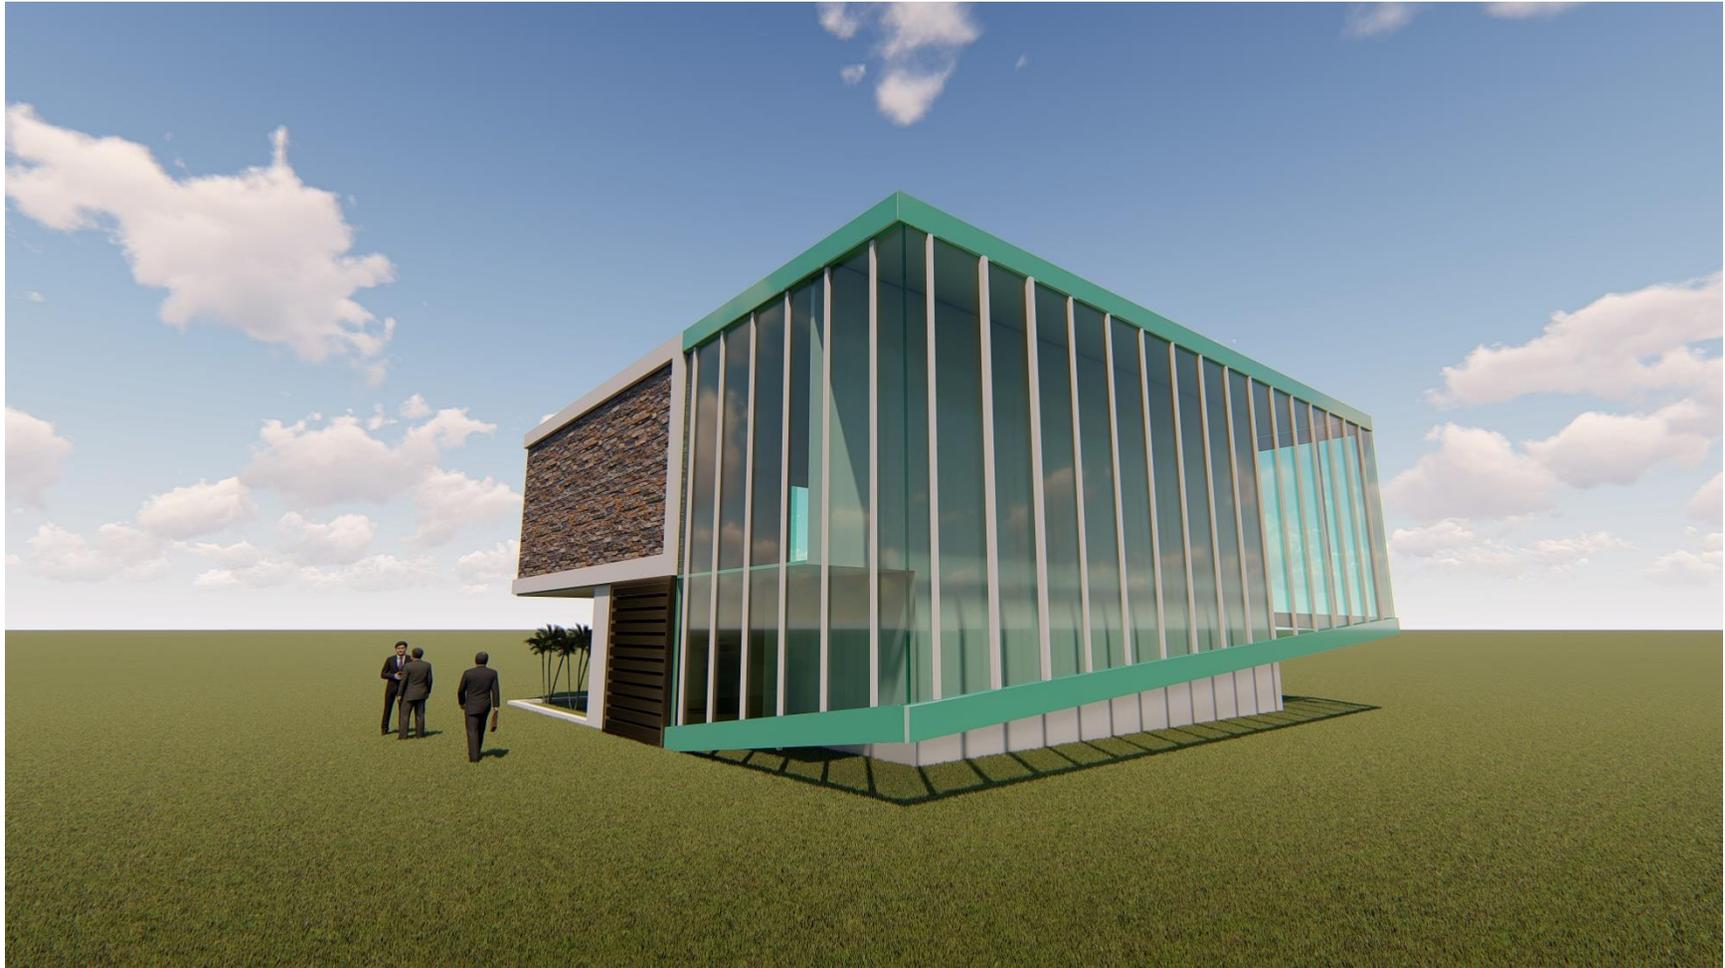
Figura 35. Perspectiva lateral derecha del modelado del Centro de Datos de la Corporación Universitaria del Caribe CECAR.
Fuente: Elaboración Propia (PE).

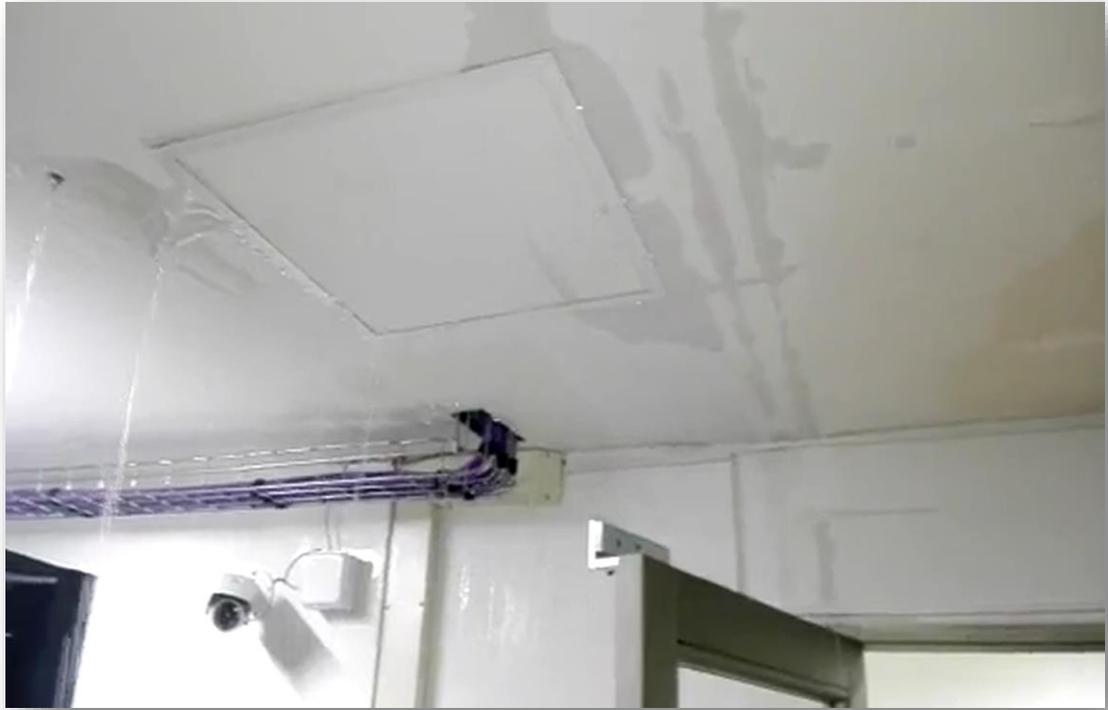
Evidencia del siniestro del 8 de abril del 2017.

Fotografía del Inicio de la Inundación en el centro de datos de CECAR.

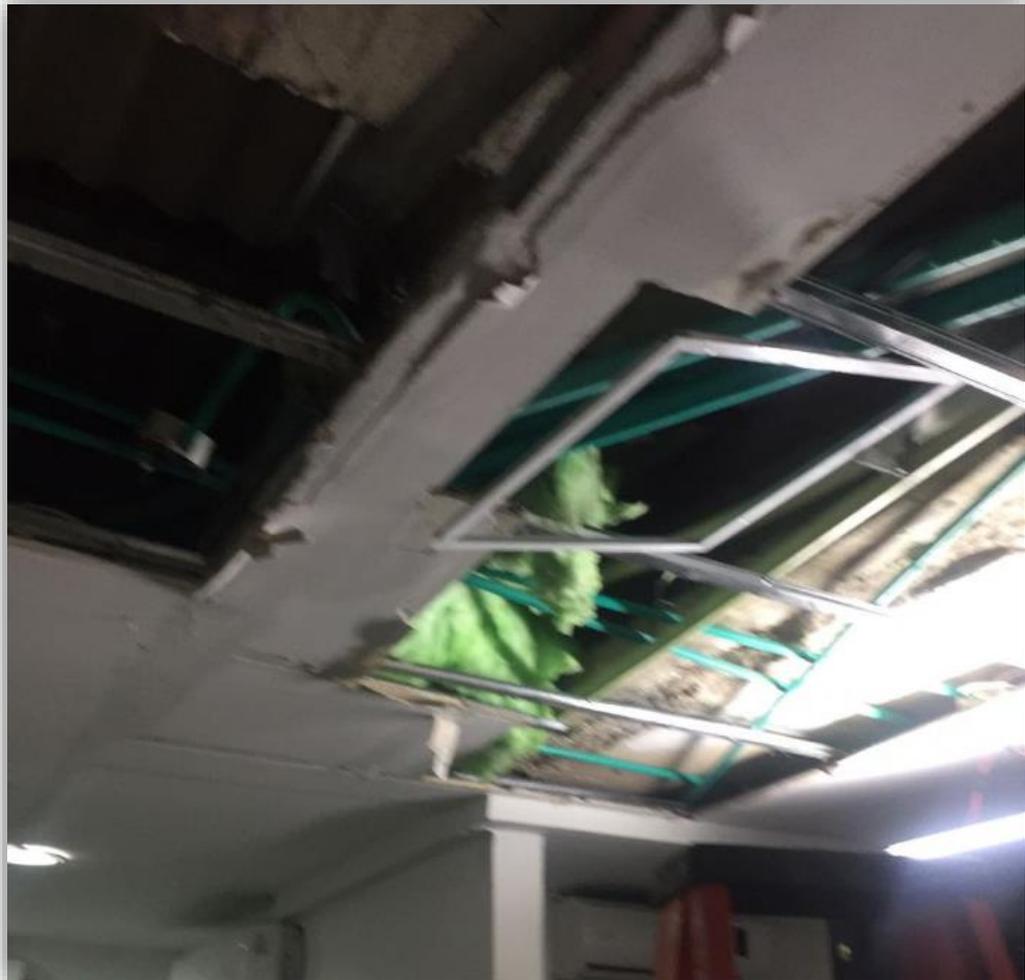
Evidencia de los daños del siniestro del 8 de abril del 2017.

El edificio donde se encuentra el Centro de Datos, es el más antiguo en la Corporación, por lo que el mantenimiento preventivo sobre esta debería ser mensual, el siniestro del 8 de abril de 2017 evidenció que el programa de mantenimiento no se está ejecutando adecuadamente. Se debe considerar las buenas prácticas en torno a los mantenimientos en la infraestructura del centro de datos de la Corporación, evitando así futuros deterioros y siniestros.

Fotografía de los Daños dentro del centro de datos de CECAR.
