Estrategias de restauración para la vivienda patrimonial de la señora Miguelina Febles en
Colosó–Sucre

Corporación Universitaria del Caribe – CECAR
Facultad de Ciencias Básicas, Ingenierías y Arquitectura

Trabajo de grado presentado como requisito para optar al título de Arquitecto

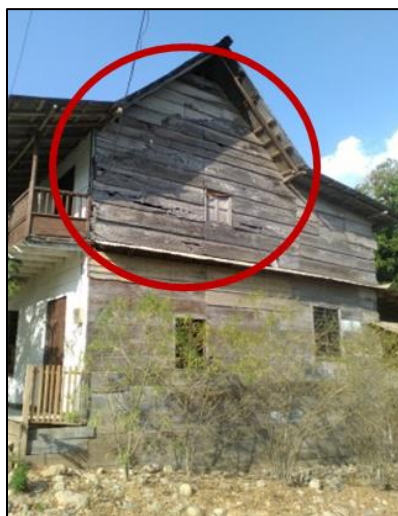
Figura 2. En esta imagen de su fachada lateral se aprecian patologías constructivas existentes que afectan las condiciones de vida de los que habitan en ella. Fuente de elaboración propia (2017).

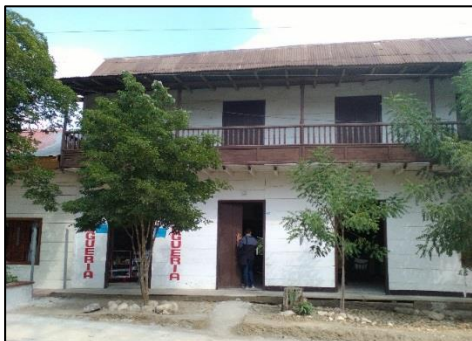
Figura 39. Fachada principal de la vivienda de la Sra. Miguelina Febles. Fuente de elaboración Propia (2016).

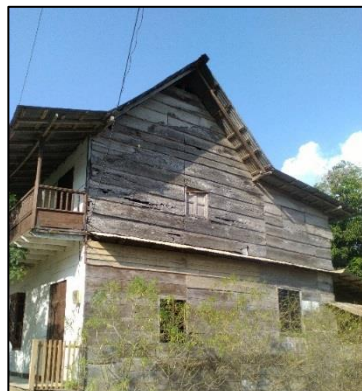
Figura 41. Fachada lateral derecha de la vivienda. Fuente de elaboración: propia (2017).

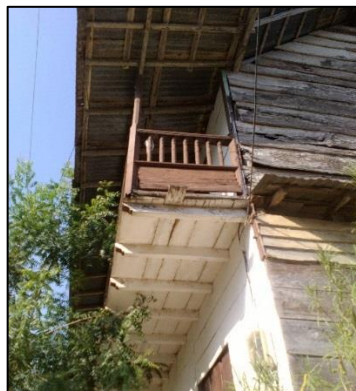
Figura 42. Detalles del balcón de la vivienda. Fuente de elaboración propia (2017).

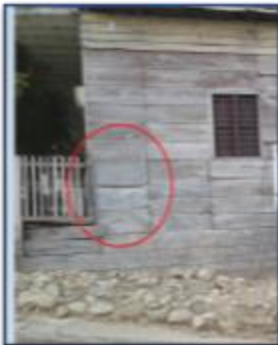
40

En esta imagen se observa una adición de un elemento que no corresponde a los patrones que muestra la vivienda.

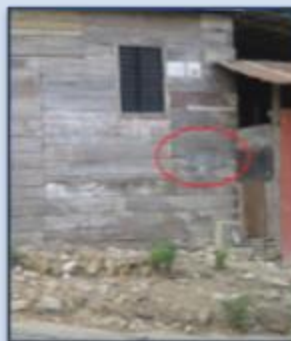
41

En esta imagen se observa que un elemento en madera no corresponde a un orden y secuencia específica.

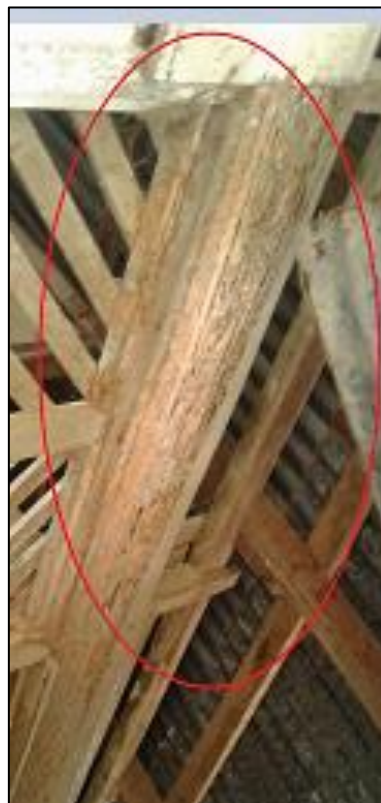
En el caso de la vivienda de la Sra. Miguelina Febles se encuentran de los dos tipos de agentes, los bióticos y los abióticos entre ellos están en su fachada lateral derecha y lateral izquierda en el primero y segundo piso, donde se están viendo afectados por los daños ocasionados por el sol y la lluvia, además en su fachada posterior en el segundo piso los efectos del sol han provocado que la madera vaya perdiendo su color natural y por otra parte los bióticos producidos por insectos xilófagos coleópteros (Figuras 50 y 51).

Figura 51. Patología por insectos xilófagos coleópteros. Fuente de elaboración Propia (2017).

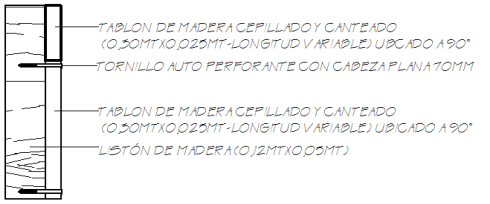
Tabla 5
Adición de elementos y contaminación visual

ÍTEM	DIAGNÓSTICO	FOTOGRAFÍA	DETALLE CONSTRUCTIVO
1	Liberación e integración	 	<p>DETALLE CONSTRUCTIVO</p>

<p>TABLON DE MADERA CEPILLADO Y CANTEADO (0,30MTX0,025MT-LONGITUD VARIABLE) UBICADO A 90° TORNILLO AUTO PERFORANTE CON CABEZA PLANA 10MM TABLON DE MADERA CEPILLADO Y CANTEADO (0,30MTX0,025MT-LONGITUD VARIABLE) UBICADO A 90° LISTÓN DE MADERA (0,12MTX0,05MT)</p>
7	Liberación e integración

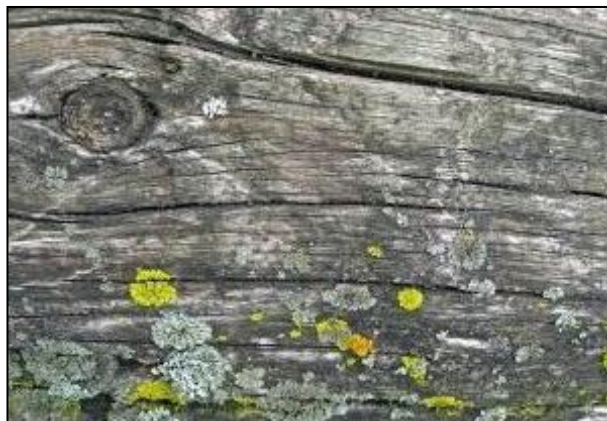
Figura 93. Presencia de hongos en madera. Fuente de elaboración Garrido, M. (2015).

Teniendo en cuenta los factores identificados en la vivienda de la señora Miguelina Febles y el tipo de madera utilizado en la construcción, el cual fue el Carreto amarillo, se conoce que esta madera es seca, se pueden tomar en cuenta las medidas constructivas, las cuales buscan mejorar las condiciones en las que se encuentra la madera, por lo que permite la facilidad de agentes que inciden en su deterioro, por lo que si se tiene humedad, se busca el arreglo de conductos defectuosos o de la cubierta, incremento de voladizos y drenajes. Además para la presencia de insectos xilófagos, se utilizan varios procedimientos como lo son: la inyección con válvulas, la cual es una de las técnicas más antiguas y su uso es para la madera que ya ha sido instalada, donde a través de una bomba se realizan inyecciones a presión. También se utiliza la impregnación, la cual se trata de rociar toda la superficie que presenta la patología y se realiza con equipos de pulverización y por último un tratamiento perimetral (termitas), con el fin de realizar barreras químicas que impidan el paso de las termitas a la madera (Garrido, 2015). En las siguientes imágenes se aprecia la presencia de agentes bióticos en la madera:

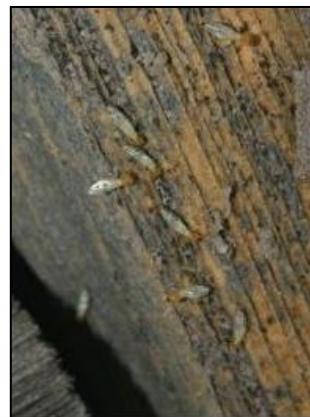
Figura 94. Presencia de termitas en madera. Fuente de elaboración Garrido, M. (2015).

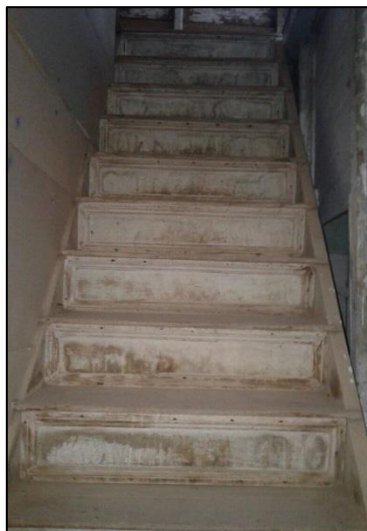
Después de haber realizado los análisis respectivos de determinantes físicas, los materiales implementados, la circulación, la forma de la vivienda y la estructura; se llegó a la conclusión de que existe un problema que se evidenció a nivel de planimetría, los cuales fueron: las escaleras que comunican al segundo piso; ya que ésta se encuentra demasiado inclinada, lo cual se debe a que las huellas sólo cuentan con 22 cm de profundidad y las contra huellas tienen una altura de 23 cm, por lo que dificulta para la medida del paso humano, ya que por lo general la contrahuella posee menos medida que la huella y ésta a su vez tiene una medida que por lo general oscila entre 28 y 30 cm, para permitir que la subida sea cómoda para cualquier persona. En la Figura 100 que se muestra a continuación se observa el estado de la escalera de la vivienda de la señora miguelina Febles.

Figura 100. Escalera para acceder al segundo piso en la vivienda. Fuente de elaboración propia (2017).

Por tal motivo es necesario mejorar esta circulación vertical, por lo que se propuso realizar una escalera de 2 tramos, con un descanso 1 m por 1 m y a su vez las contrahuellas con una altura de 17 cm y las huellas con una profundidad de 30 cm, con el fin de mejorar la funcionalidad y movilidad de la escalera (Figuras 101 y 102).

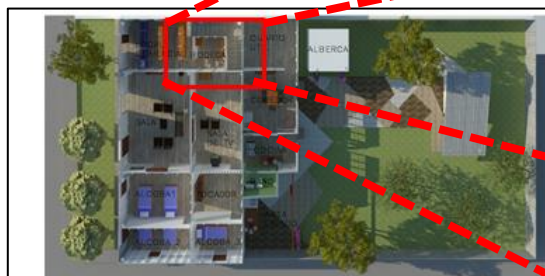
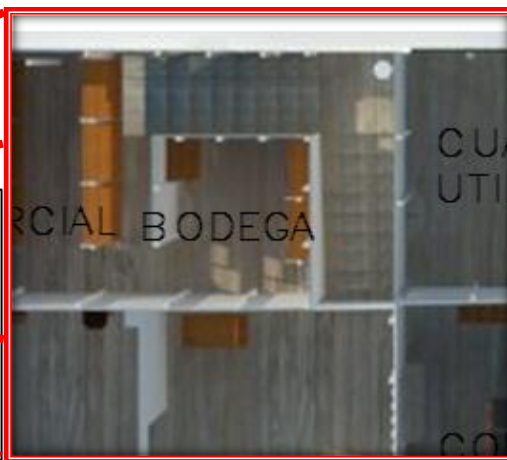
Figura 101. Planta general de la vivienda. Fuente de elaboración propia (2017).

Figura 102. Escalera de dos tramos. Fuente de elaboración propia (2017).
