Documentación de la Iglesia San Miguel Arcángel un inmueble de conservación arquitectónico y cultural del municipio de Colosó Sucre

Corporación Universitaria del Caribe – CECAR

Programa de Arquitectura

Trabajo de grado presentado como requisito para optar al título de Arquitecto

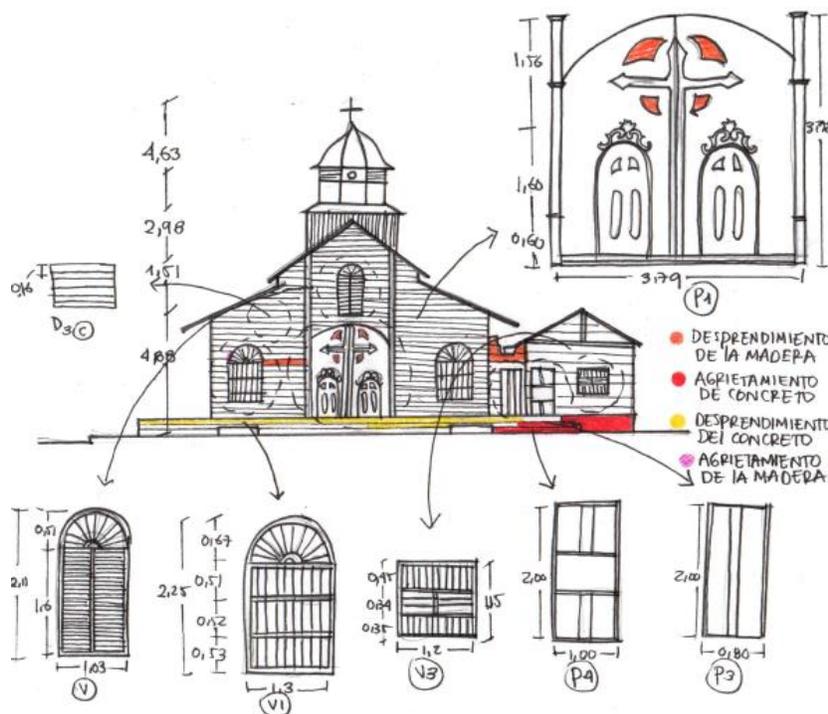
Figura 8.

Bocetos fachada este

Nota: La ilustración muestra los detalles, patologías y radio de afectación de la fachada norte.

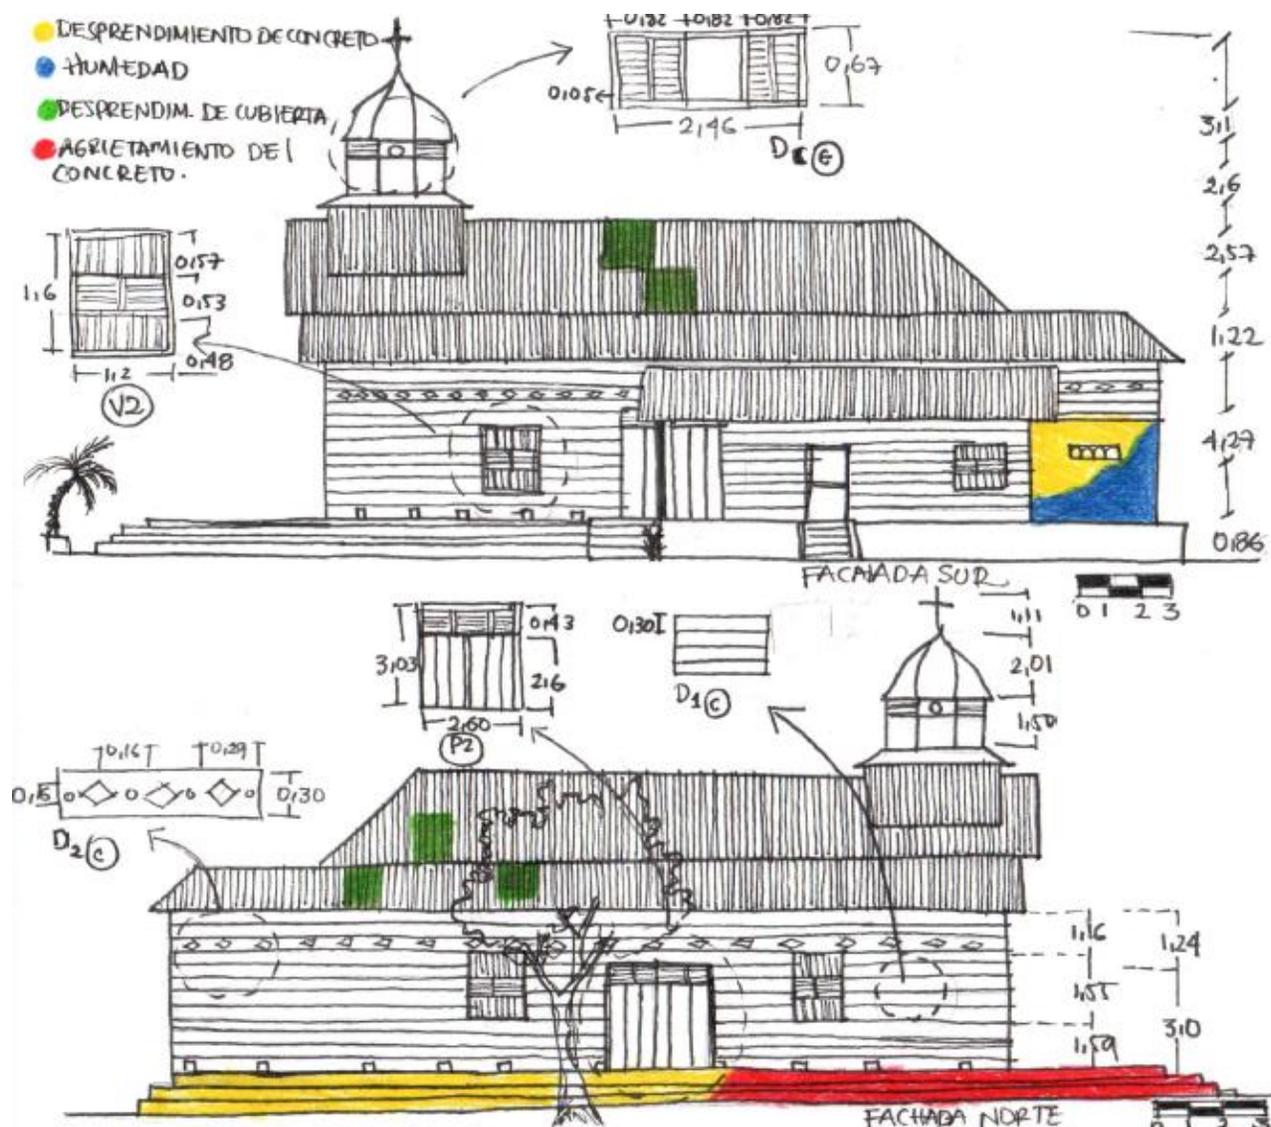
Figura 9.*Bocetos fachada sur y norte*

Nota: La ilustración muestra los detalles, las medidas, patologías y radio de afectación de la fachada norte. Fuente: Elaboración propia

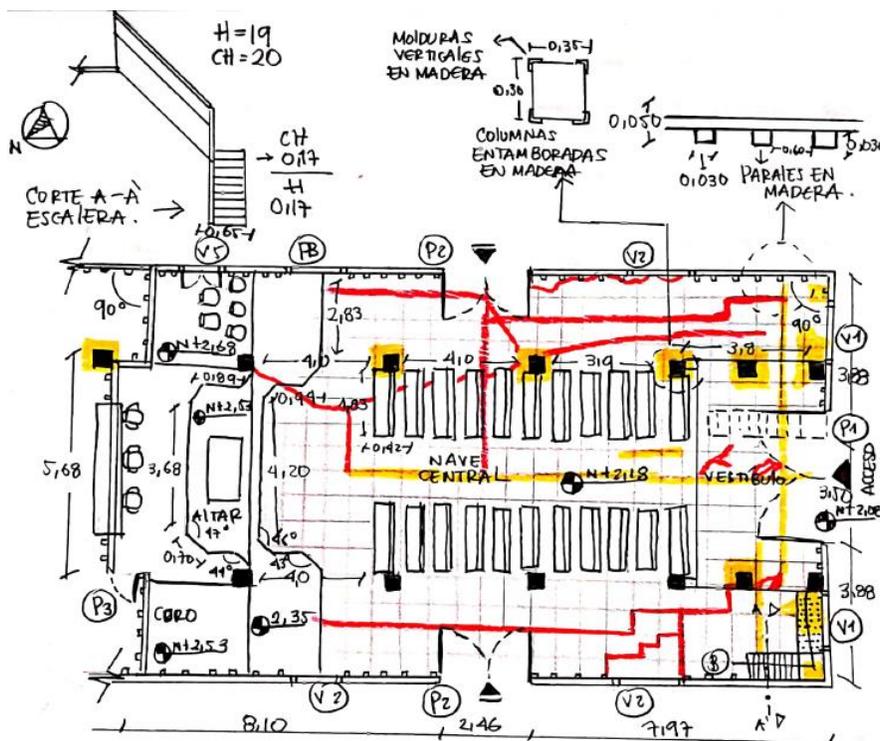
Figura 10.

Bocetos plano de pisos y patologías

Nota: La ilustración muestra el plano de pisos a mano alzada, con especificaciones técnicas, materialidad, medidas y patologías. Fuente: Elaboración propia

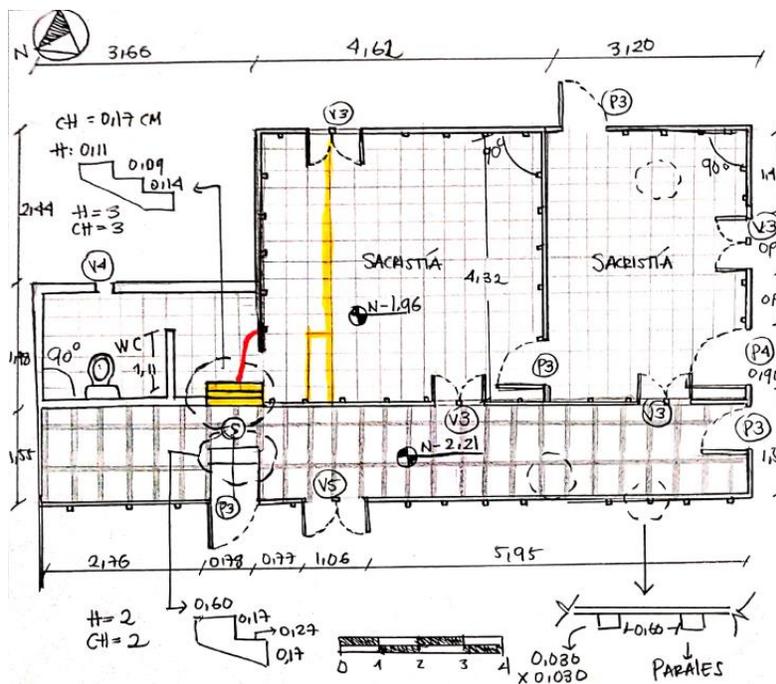
Figura 11.*Bocetos ampliación de antigua casa cural*

Nota: La ilustración muestra la ampliación, medidas, patologías y niveles. Fuente: Elaboración propia

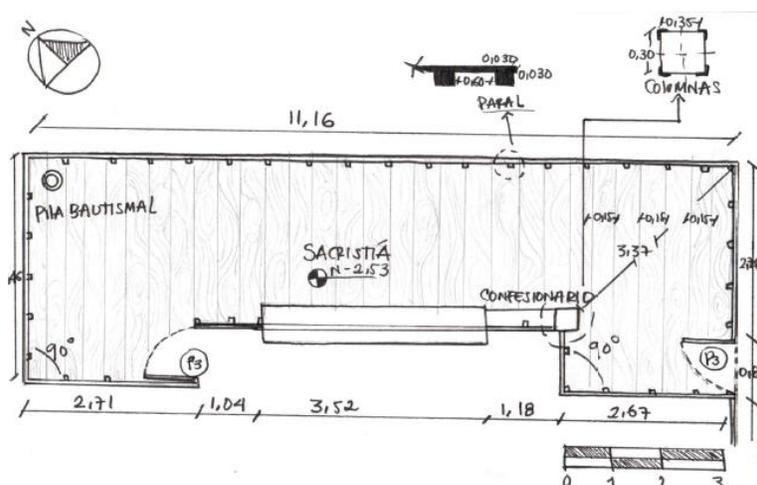
Figura 12.*Bocetos ampliación de la sacristía*

Nota: La ilustración muestra la ampliación, medidas, patologías y niveles. Fuente: Elaboración propia
